# Asbestinventarisatetest

de Villegas de Clercampstraat 61, 1853 Grimbergen

Attestnummer : 20231004-000157.000

## Niet-asbestveilig

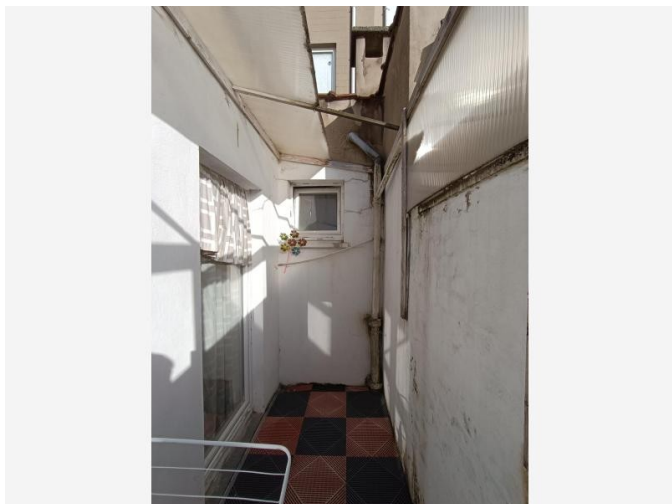
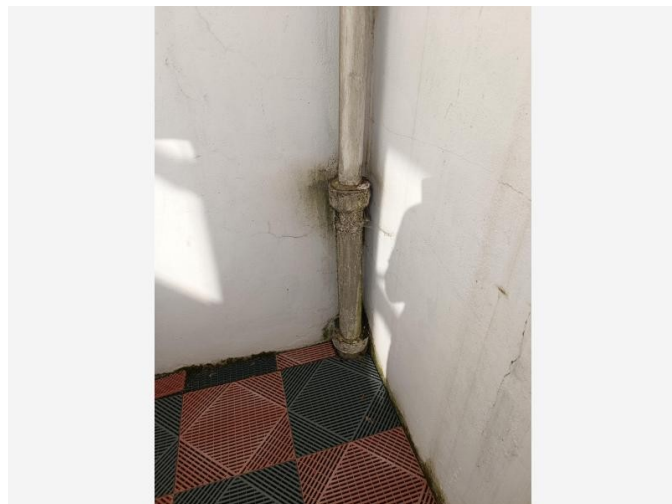
Het asbestmateriaal valt onder de mijlpaal van 2034.

Verwijderen

Eindbeoordeling materiaalrisico	Laag materiaalrisico en/of verlaagde kans op vezelvrijgave
---------------------------------	--

Gebondenheid	Categorie 1: hechtgebonden in oorsprong
Asbestsoort (vezeltype)	Crocidoliet aanwezig
Asbestconcentratie	Laag (< 50%)
Afschermingsgraad van het gehele materiaal	Geheel of deels vrij aan de buitenlucht
Toestand van het materiaal	Licht beschadigd, licht verweerd. Intact materiaal type Pical – asbestboard of categorie III 'gebondenheid'

Beschrijving	Afvoerbuis
Omgeving	Buiten
Primaire drager	Infrastructuur hemelwater (opvang en afvoer)
Asbestmateriaal	Hemelwaterafvoerkanaal
Bindmiddel van asbestmateriaal	Cement
Gebondenheid op basis van bindmiddel	Hecht
Hoeveelheid (lengte - omtrek - dikte - aantal)	<ul style="list-style-type: none"><li>• 1,00 m - 40,00 cm - 1,00 cm - 1 stuk</li></ul>
Totaal volume	0,004 m <sup>3</sup>
Eenvoudig bereikbaar	Ja
Bevestigingswijze	<ul style="list-style-type: none"><li>• Geklemd</li><li>• Verlijmd, ingegoten, versmeerd</li></ul>

- Zorg voor een veilig beheer. Vermijd het beschadigen van het asbestmateriaal. Controleer de toestand jaarlijks op wijzigingen.

- Eenvoudige handelingen: mag via doe-het-zelf of door werknemer(s) met opleidingsattest eenvoudige handelingen  
De buïs kan voorzichtig losgebeiteld worden, extra bevochtigen om stof te voorkomen + dragen van de nodige beschermingsmiddelen (mondmasker ffp3, handschoenen, tyvec) verpakken in plastic folie en afvoeren naar het containerpark als hechtgebonden asbestafval.

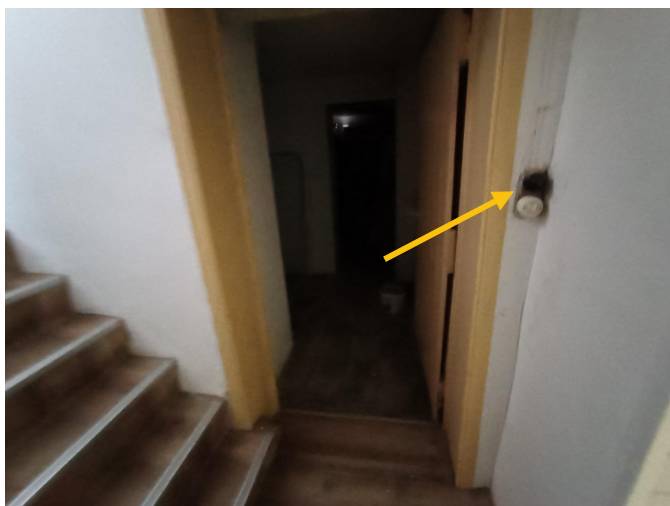
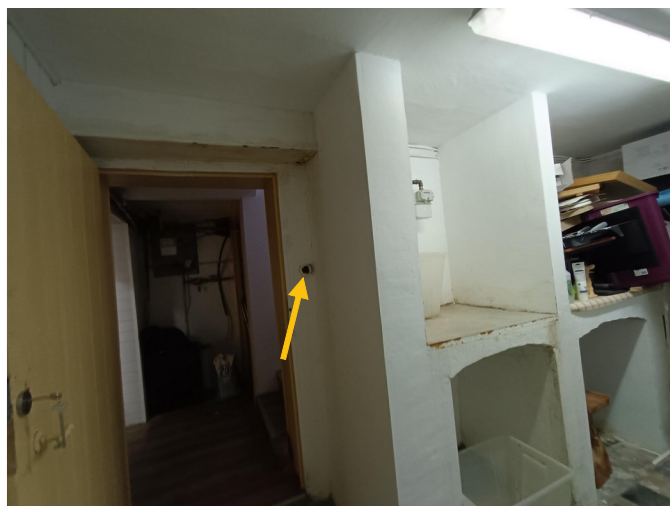
Het asbestmateriaal valt onder de mijlpaal van 2040.

Zorgvuldig beheren

Eindbeoordeling materiaalisico	Laag materiaalisico en/of verlaagde kans op vezelvrijgave
--------------------------------	---

Gebondenheid	Categorie 1: hechtgebonden in oorsprong
Asbestsoort (vezeltype)	Crocidoliet aanwezig
Asbestconcentratie	Laag (< 50%)
Afschermingsgraad van het gehele materiaal	Geheel of deels (ook) vrij aan de binnenlucht
Toestand van het materiaal	Onbeschadigd, niet verweerd

Beschrijving	Bakeliet tuimelschakelaars
Omgeving	Binnen
Primaire drager	Communicatie en elektrische infrastructuur en uitrusting
Asbestmateriaal	Plaat, paneel, tablet - Type Bakeliet
Bindmiddel van asbestmateriaal	Kunststof of -hars
Gebondenheid op basis van bindmiddel	Hecht
Hoeveelheid (oppervlakte - dikte - aantal)	• 0,50 m <sup>2</sup> - 1,00 cm - 1 stuk
Totaal volume	0,005 m <sup>3</sup>
Eenvoudig bereikbaar	Ja
Bevestigingswijze	• Geschroefd
Identificatiemethode	Vaststelling zonder monsternamen

<b>Destructieve handeling voor identificatie</b>	Nee
<b>Opmerking</b>	Er werd geen monster genomen owv beschadiging aan een elektrisch gerelateerde toepassing, extra controle bij verwijdering van het verdacht materiaal

- Zorg voor een veilig beheer. Vermijd het beschadigen van het asbestmateriaal. Controleer de toestand jaarlijks op wijzigingen.
- Voer bijkomende staalname(s) uit.

- Eenvoudige handelingen: mag via doe-het-zelf of door werknemer(s) met opleidingsattest eenvoudige handelingen  
Schakelaars, stopcontacten en andere gelijkaardige toepassingen kunnen eenvoudig losgeschroefd worden

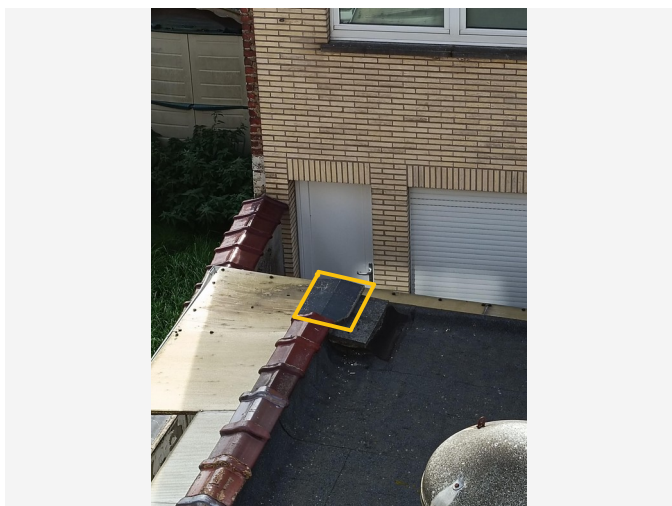
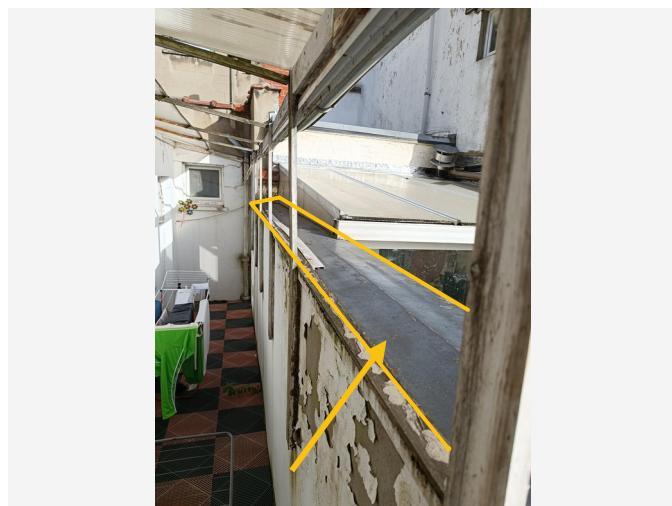
Het asbestmateriaal valt onder de mijlpaal van 2040.

Zorgvuldig beheren

Eindbeoordeling materiaalrisico	Laag materiaalrisico en/of verlaagde kans op vezelvrijgave
---------------------------------	--

Gebondenheid	Categorie 1: hechtgebonden in oorsprong
Asbestsoort (vezeltype)	Crocidoliet aanwezig
Asbestconcentratie	Laag (< 50%)
Afschermingsgraad van het gehele materiaal	Geheel of deels vrij aan de buitenlucht
Toestand van het materiaal	Licht beschadigd, licht verweerd. Intact materiaal type Pical – asbestboard of categorie III 'gebondenheid'

Beschrijving	Deksteen scheidingsmuur
Omgeving	Buiten
Primaire drager	Wand vrijstaand (scheidingsmuur, ...)
Asbestmateriaal	Deksteen, muurkap - Vol
Bindmiddel van asbestmateriaal	Cement
Gebondenheid op basis van bindmiddel	Hecht
Hoeveelheid (oppervlakte - dikte - aantal)	• 2,50 m <sup>2</sup> - 3,00 cm - 1 stuk
Totaal volume	0,075 m <sup>3</sup>
Eenvoudig bereikbaar	Ja
Bevestigingswijze	• Verlijmd, ingegoten, versmeerd
Identificatiemethode	Vaststelling zonder monsternamen

- Zorg voor een veilig beheer. Vermijd het beschadigen van het asbestmateriaal. Controleer de toestand jaarlijks op wijzigingen.

- Eenvoudige handelingen: mag via doe-het-zelf of door werknemer(s) met opleidingsattest eenvoudige handelingen  
De dekstenen kunnen voorzichtig losgebeiteld worden , extra bevochtigen om stof te voorkomen + dragen van de nodige beschermingsmiddelen (mondmasker ffp3, handschoenen,tyvec ) verpakken in plastic folie en afvoeren naar het containerpark als hechtgebonden asbestafval.

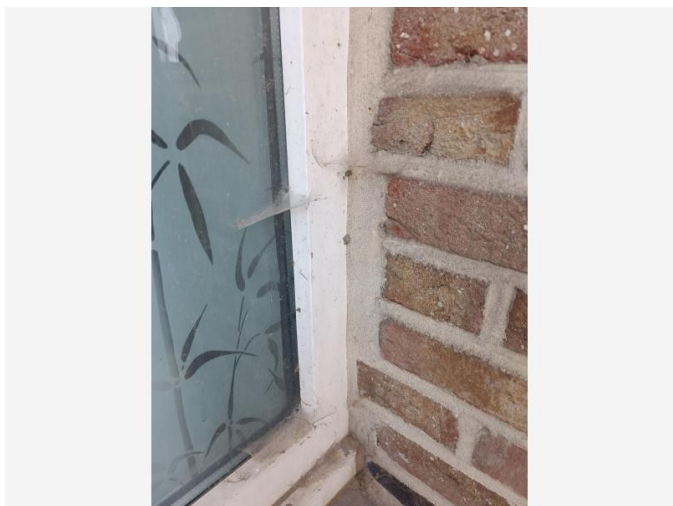
De mastiek werd gecontroleerd en als niet-asbesthoudend beschouwd. (zacht en elastisch)

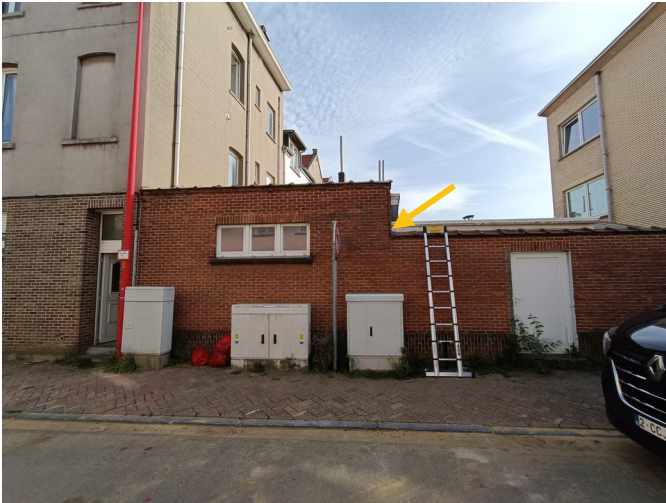
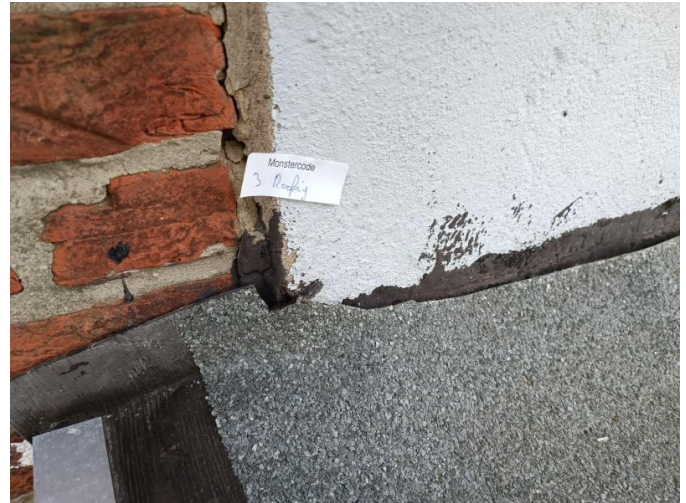
## Fiche 5: Roofing

Geen asbest

#	Type	Referentie	Resultaat
5.1	Puntmonster	3	Geen asbest

Beschrijving	Roofing
Omgeving	Buiten
Primaire drager	Plat dak
Bindmiddel van materiaal	Bitumen (roofing, teer, asfalt)

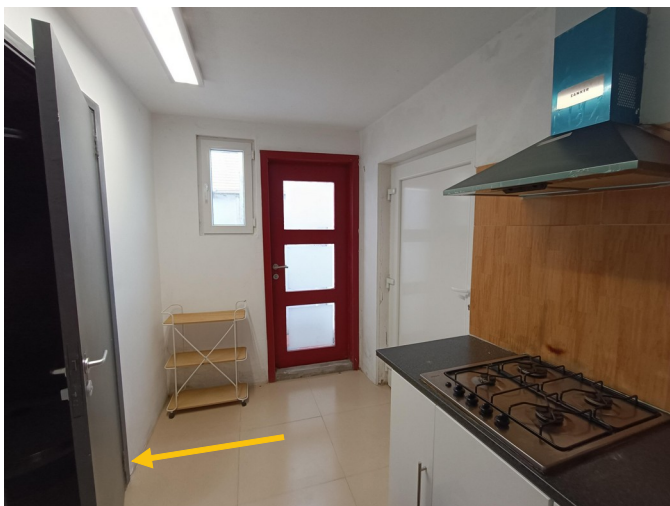
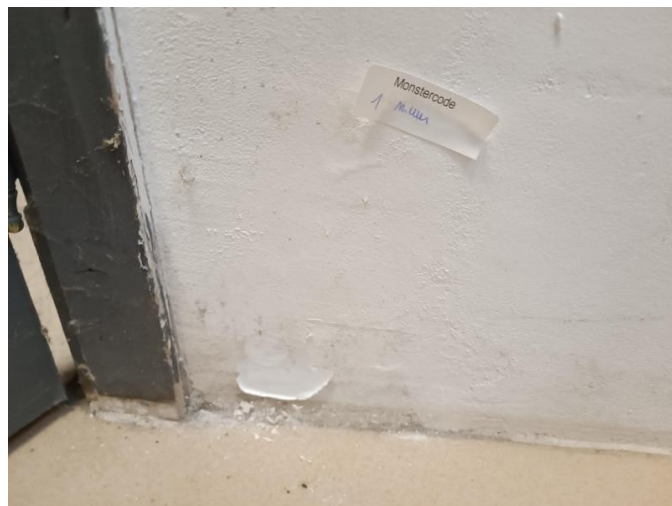
## Fiche 6: Pleister muren

Geen asbest

#	Type	Referentie	Resultaat
6.1	Mengmonster	1	Geen asbest

Beschrijving	Pleister muren
Omgeving	Binnen
Primaire drager	Binnenwand

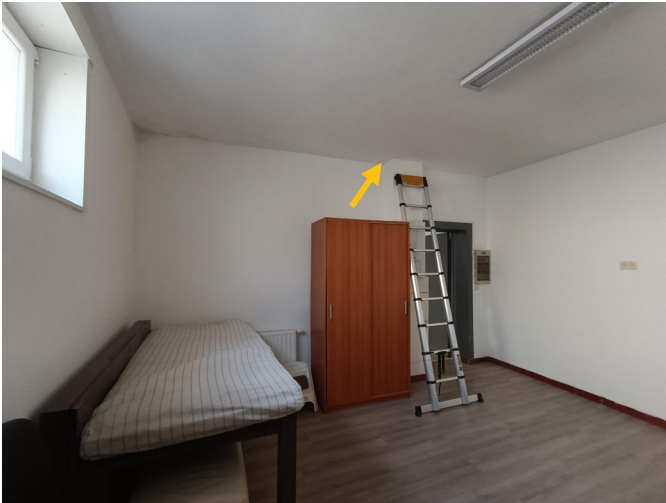
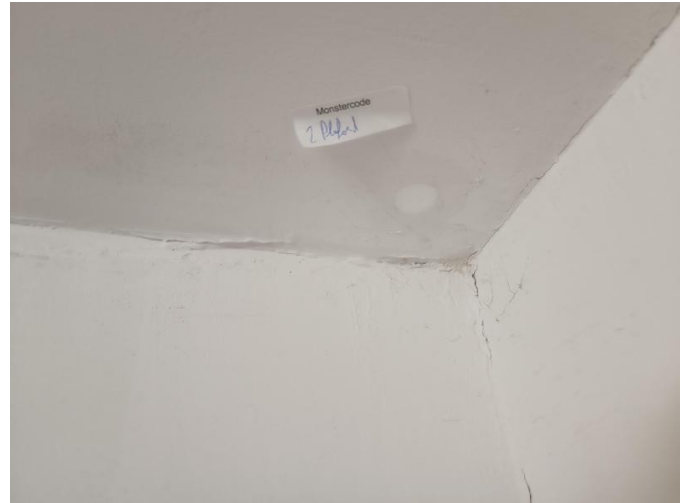
# Fiche 7: Pleister plafond

Geen asbest

#	Type	Referentie	Resultaat
7.1	Mengmonster	2	Geen asbest

Beschrijving	Pleister plafond
Omgeving	Binnen
Primaire drager	Plafond
