Asbestinventarisatetest

Berkenlaan 67, 1850 Grimbergen

Attestnummer : 20260412-000167.000

Uitgegeven op : 12.04.2026

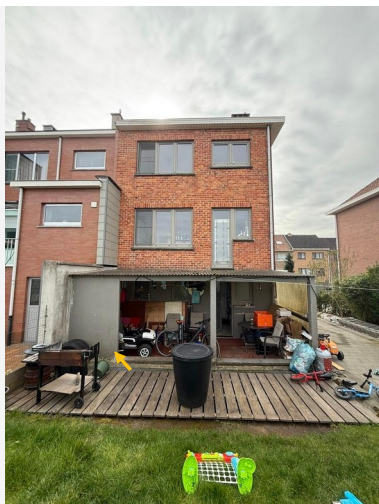
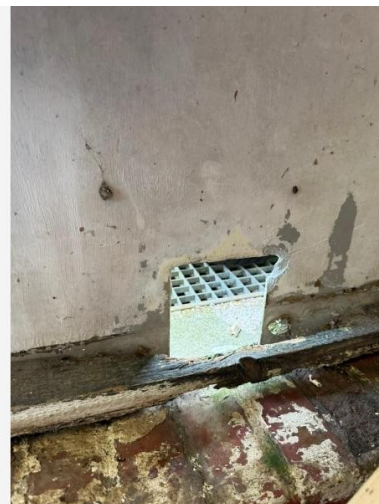
Het asbestmateriaal valt onder de mijlpaal van 2040.

Eindbeoordeling materiaalrisico	Laag materiaalrisico en/of verlaagde kans op vezelvrijgave
---------------------------------	--

Gebondenheid	Categorie 1: hechtgebonden in oorsprong
Asbestsoort (vezeltype)	Alleen chrysotiel aanwezig
Asbestconcentratie	Laag (< 50%)
Afschermingsgraad van het gehele materiaal	Geheel of deels vrij aan de buitenlucht, maar geen contact met binnenlucht
Toestand van het materiaal	Licht beschadigd, licht verweerd. Intacte calciumsilicaatplaat of materiaal met categorie 3-gebondenheid

#	Type	Referentie	Resultaat
1.1	Puntmonster	M005	Chrysotiel

Beschrijving	Glasal panelen
Omgeving	Buiten
Primaire drager	Wand vrijstaand (scheidingsmuur, ...)
Asbestmateriaal	Plaat, paneel, tablet - Geëmailleerd, type Glasal
Bindmiddel van asbestmateriaal	Cement
Gebondenheid op basis van bindmiddel	Hecht
Hoeveelheid (oppervlakte - dikte - aantal)	• 5,00 m ² - 2,00 cm - 1 stuk
Totaal volume	0,10 m ³
Eenvoudig bereikbaar	Ja
Bevestigingswijze	• Genageld, geniet
Identificatiemethode	Een monstername door de asbestdeskundige met laboanalyse door een asbestlabo.
Destructieve handeling voor identificatie	Nee

Zorgvuldig beheren

- Zorg voor een veilig beheer. Vermijd het beschadigen van het asbestmateriaal. Controleer de toestand jaarlijks op wijzigingen.
- Voer bijkomende staalname(s) uit.

- Eenvoudige handelingen: mag via doe-het-zelf of door werknemer(s) met opleidingsattest eenvoudige handelingen
Er wordt geadviseerd om de paneel in zijn geheel te verwijderen. Op deze manier worden de asbestverdachte panelen verwijderd zonder directe interactie met de panelen. Alle veiligheidsmaatregelen, opgenomen in de Codex van Welzijn, dienen hierbij getroffen te worden.

Persoonlijke beschermingsmaatregelen zijn uiterst belangrijk: ffp3 masker, handschoenen, dragen van overall, bevochtigen/fixeren, niet zagen, snijden etc. Het asbestafval moet in een daarvoor geschikte verpakking dubbel en luchtdicht verpakt worden.

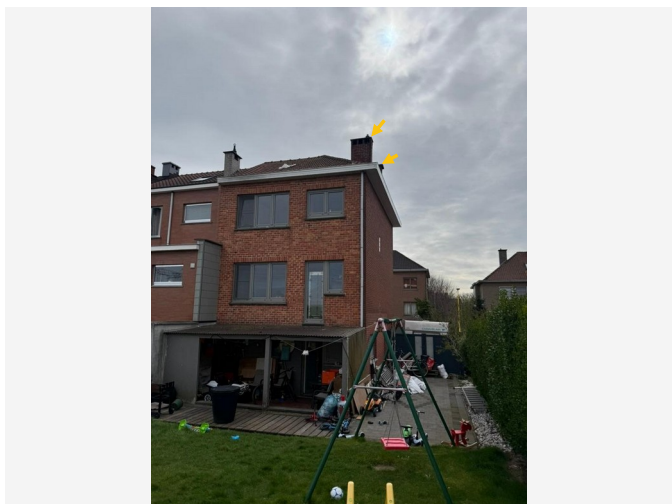
Tijdelijke beperking

Reden: Het te onderzoeken materiaal situeert zich hoger dan 3,50 m te rekenen vanaf een veilige ondergrond

Uitleg van de asbestdeskundige: Eventuele asbesthoudende materialen in de schouw die niet waarneembaar zijn binnen de inspanningsverplichtingen.

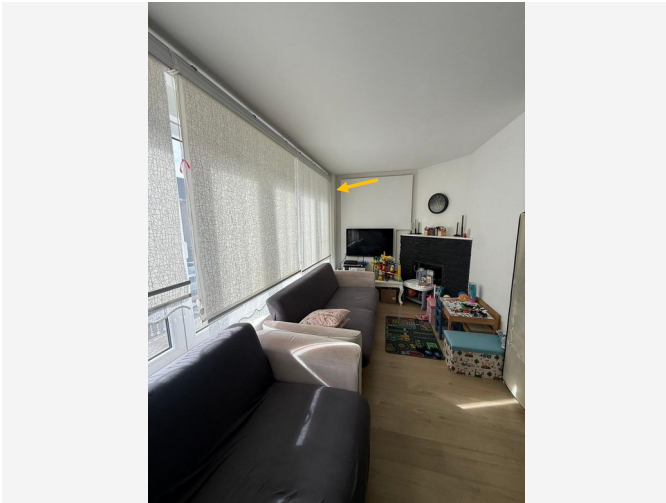
Op het stedenbouwkundige plan staat een eternitbuis aangegeven aan de linker voorgevel van het gebouw. Het is raadzaam om deze na te kijken bij eventuele verbouwingswerken.

Basis voor advies	Beoordeling op basis van een bewijsdocument.
-------------------	--

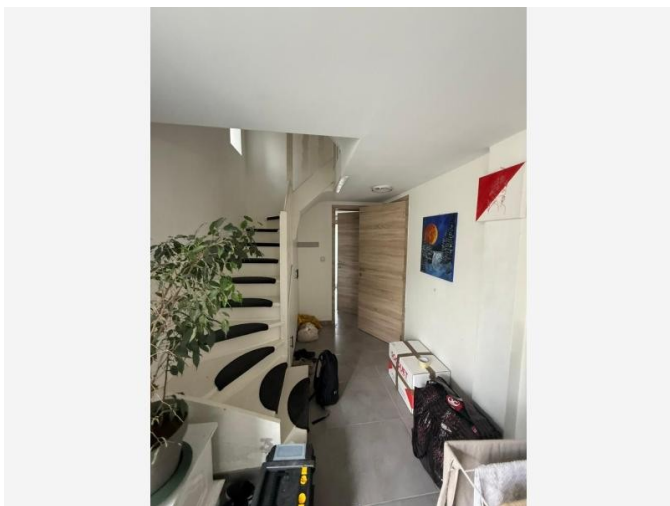
De muren zijn afgewerkt met platen. De eventueel aanwezige materialen achter deze platen konden niet onderzocht worden binnen de grenzen van het niet-destructieve onderzoek. Er wordt aangeraden om bij een volgende renovatiewerken de ruimtes achter deze platen bijkomend na te kijken.

Basis voor advies	De asbestdeskundige beoordeelt het materiaal als asbesthoudend op basis van een beoordeling met het blote oog.
--------------------------	--

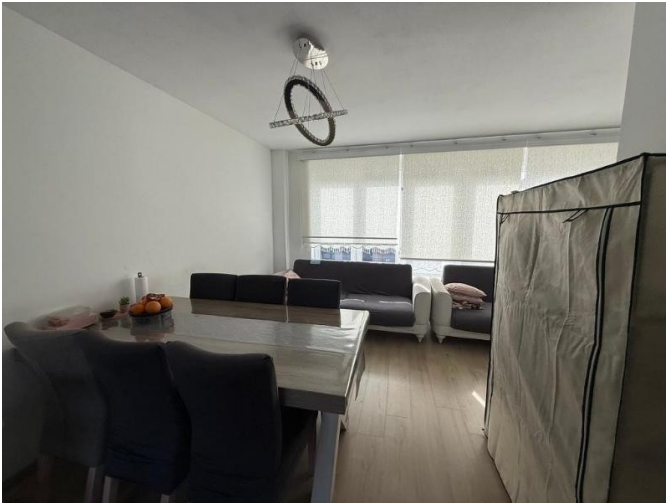
De vloerbedekking is niet verdacht. Binnen de grenzen van het niet-destructieve onderzoek kan er geen uitspraak gemaakt worden over eventuele onderliggende lagen.

Basis voor advies	De asbestdeskundige beoordeelt het materiaal als asbesthoudend op basis van een beoordeling met het blote oog.
--------------------------	--

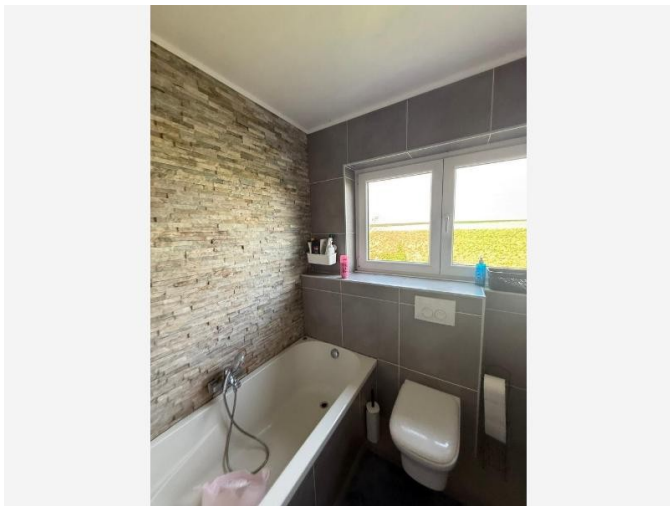
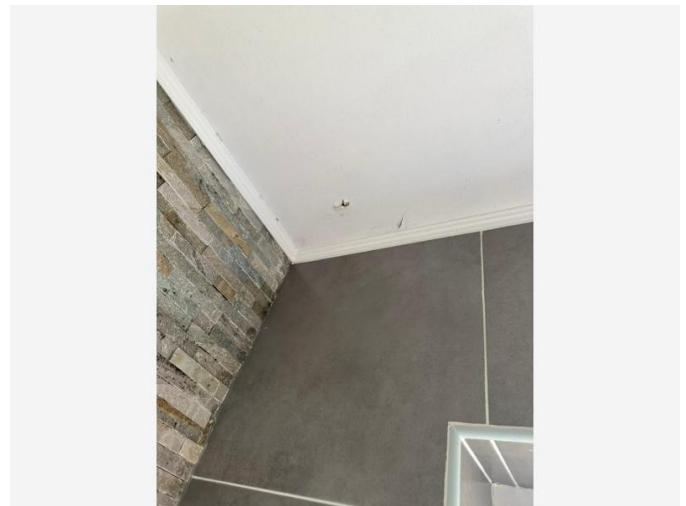
Fiche 6: Pleisterwerk - plafond

Geen asbest

#	Type	Referentie	Resultaat
6.1	Mengmonster	M002	Geen asbest

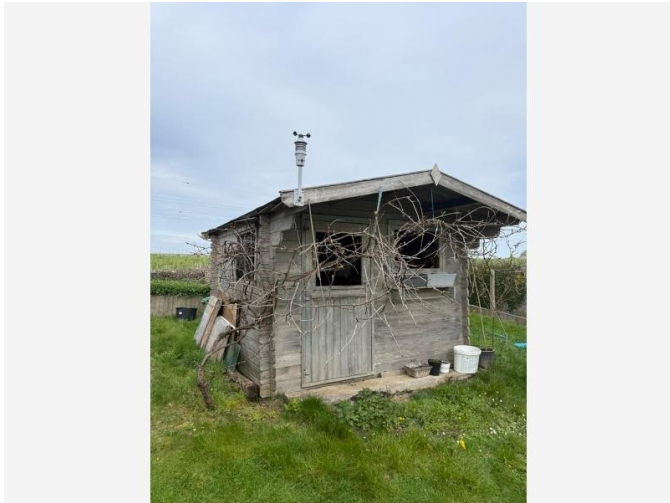
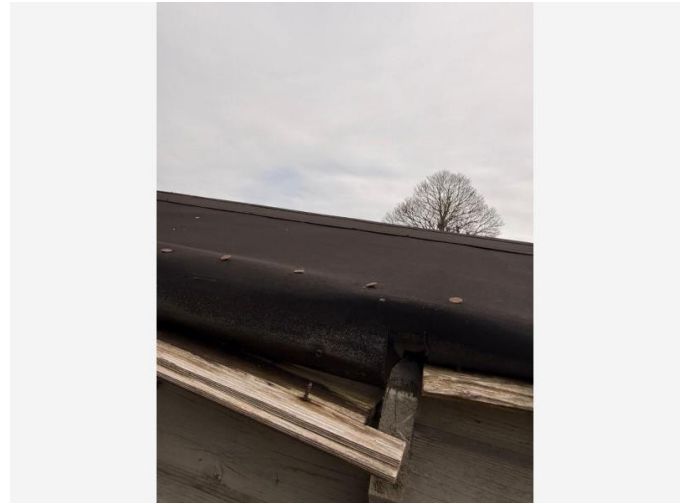
Geen asbest

#	Type	Referentie	Resultaat
7.1	Puntmonster	M003	Geen asbest

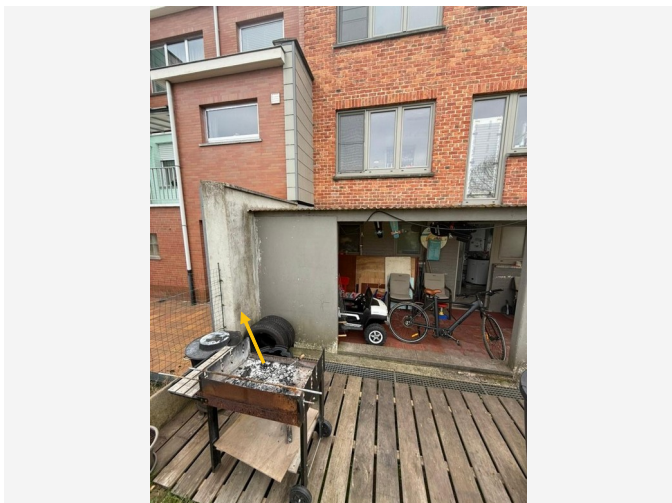
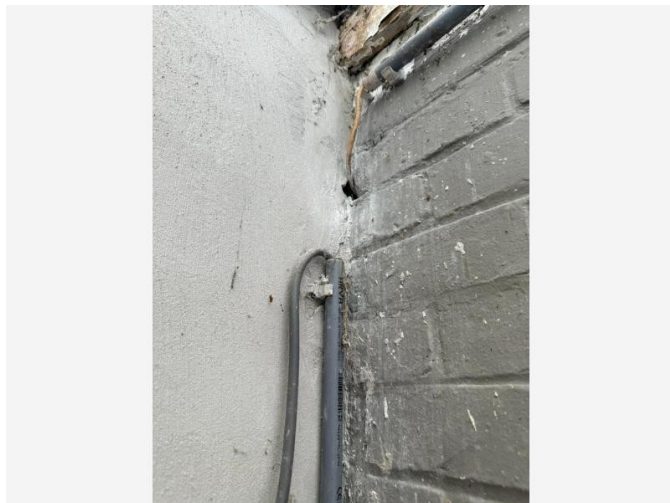
Fiche 8: Cementering rechterggevel gemene afscheiding

Geen asbest

#	Type	Referentie	Resultaat
8.1	Mengmonster	M004	Geen asbest

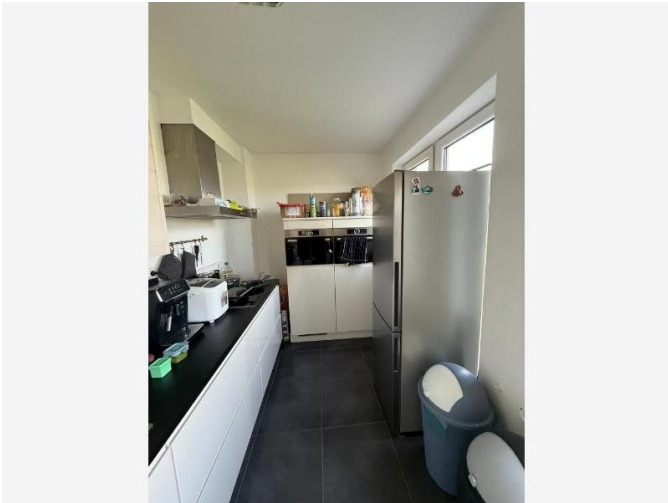
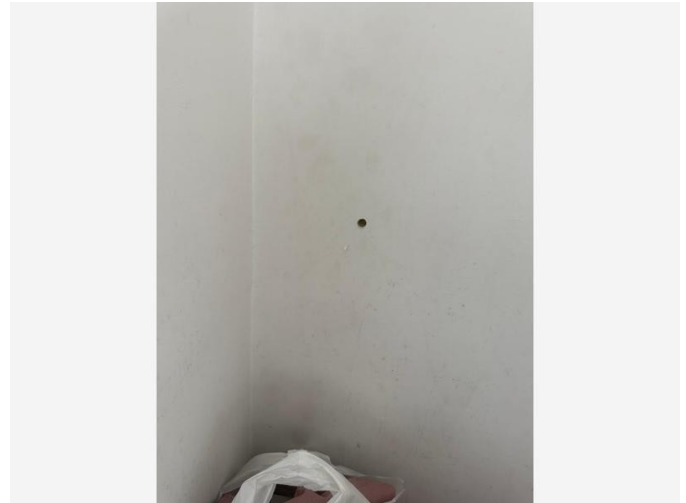
Geen asbest

#	Type	Referentie	Resultaat
9.1	Mengmonster	M001	Geen asbest

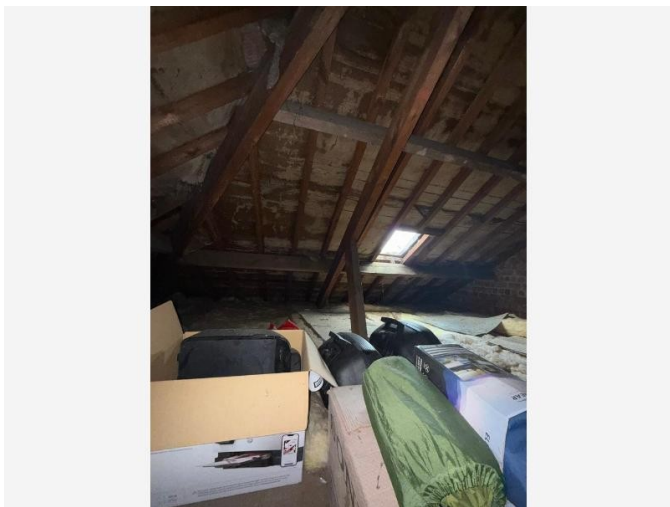
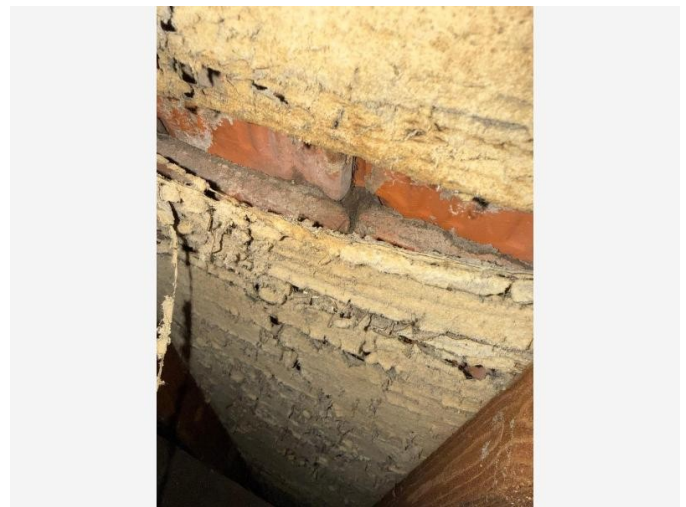
Beschrijving	Notitie	Terug te vinden op plannen
Fiche 10: Materialen onder de dakbedekking	Het onderdak bestaat uit een kartonachtige folie.	Plan 1.7: Zolder
Fiche 11: Rookgaskanaal	Geen asbesthoudende rookgasafvoerbuïs. Lijkt vervaardigd uit PVC.	-
Fiche 12: Kit	Alle vensters zijn recent vervangen en afgewerkt met een niet asbesthoudende, siliconen kit.	-
Fiche 13: CV ketel	Nieuwe ketel - niet verdacht	Plan 1.2: Gelijkvloers
