Asbestinventarisatetest

Berkenlaan 136, 1850 Grimbergen

Attestnummer : 20240626-000492.000

Uitgegeven op : 26.06.2024

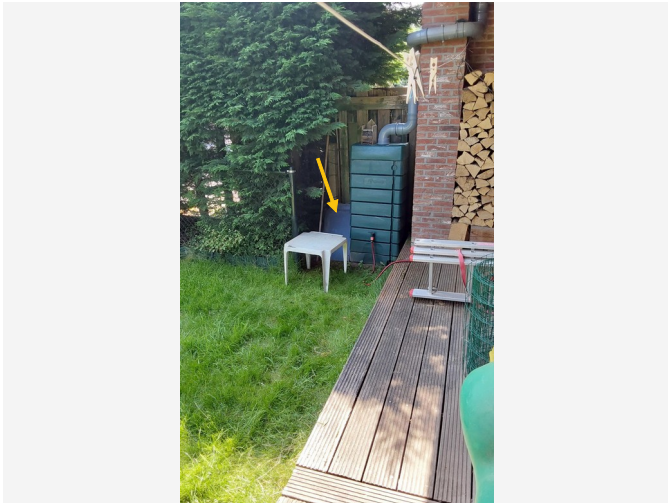
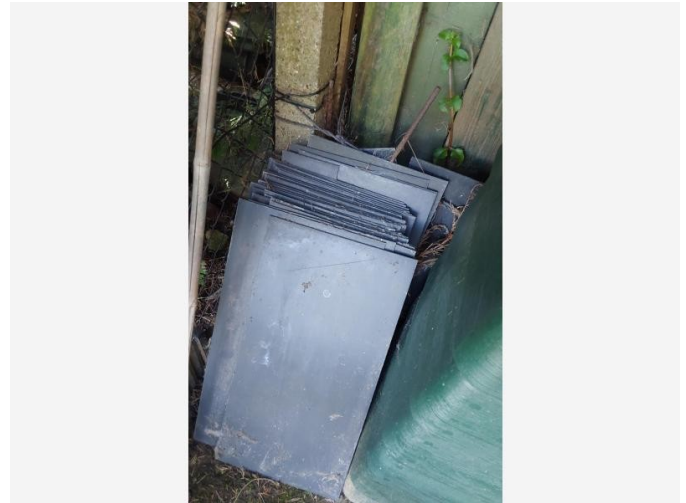
Het asbestmateriaal valt onder de mijlpaal van 2040.

Dringend verwijderen

#	Type	Referentie	Resultaat
1.1	Puntmonster	Mm03	Chrysotiel

Beschrijving	Leien
Type afvalstof	Betreft stock-voorraad of gedemonteerde asbestmaterialen
Aanwezige resten	Geen resten aanwezig
Omgeving	Buiten
Primaire drager	Wand buitenschil
Asbestmaterialen	<ul style="list-style-type: none">Dak- en gevelbekleding - Lei, shingle
Bindmiddel van asbestmateriaal	Cement
Gebondenheid op basis van bindmiddel	Hecht
Hoeveelheid (gewicht - aantal)	<ul style="list-style-type: none">5,00 kg - 1 stuk
Totaal gewicht	5,00 kg
Eenvoudig bereikbaar	Ja
Identificatiemethode	Vaststelling met monstername
Opmerking	Leien bevinden zich aan de zijkant in de tuin.

- Verwijder het asbestafval.

- Eenvoudige handelingen: mag via doe-het-zelf of door werknemer(s) met opleidingsattest eenvoudige handelingen
Extra bevochtigen om stof te voorkomen + dragen van de nodige beschermingsmiddelen (mondmasker ffp3 handschoenen) bij de gemeente/containerpark afsluitzakken halen om dubbel in te pakken en af te voeren naar het containerpark als hechtgebonden asbestafval.

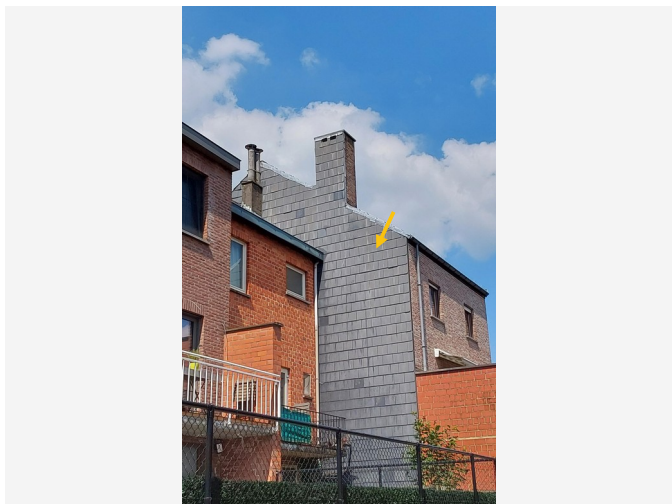
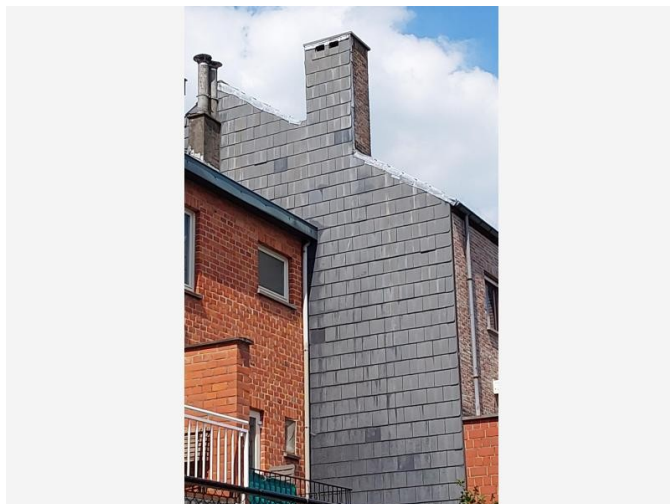
Het asbestmateriaal valt onder de mijlpaal van 2034.

Verwijderen

Eindbeoordeling materiaalrisico	Laag materiaalrisico en/of verlaagde kans op vezelvrijgave
---------------------------------	--

Gebondenheid	Categorie 1: hechtgebonden in oorsprong
Asbestsoort (vezeltype)	Alleen chrysotiel
Asbestconcentratie	Laag (< 50%)
Afschermingsgraad van het gehele materiaal	Geheel of deels vrij aan de buitenlucht
Toestand van het materiaal	Licht beschadigd, licht verweerd. Intact materiaal type Pical – asbestboard of categorie III 'gebondenheid'

Beschrijving	Gevel leien
Omgeving	Buiten
Primaire drager	Wand buitenschil
Asbestmateriaal	Dak- en gevelbekleding - Lei, shingle
Bindmiddel van asbestmateriaal	Cement
Gebondenheid op basis van bindmiddel	Hecht
Hoeveelheid (oppervlakte - aantal)	<ul style="list-style-type: none">• 45,00 m² - 1 stuk
Totale oppervlakte	45,00 m ²
Eenvoudig bereikbaar	Ja
Bevestigingswijze	<ul style="list-style-type: none">• Genageld, geniet
Identificatiemethode	Vaststelling zonder monstername
Destructieve handeling voor identificatie	Nee

- Zorg voor een veilig beheer en verwijder dit asbestmateriaal wanneer het bij werken eenvoudig bereikbaar wordt. Controleer de toestand jaarlijks op wijzigingen.
- Verwijder dit asbestmateriaal zo snel mogelijk. Volg de toestand goed op.

- Eenvoudige handelingen: enkel door erkend asbestverwijderaar
Gezien de grote hoeveelheid en de hoogte.
Enkel te verwijderen door een erkend asbestverwijderaar.

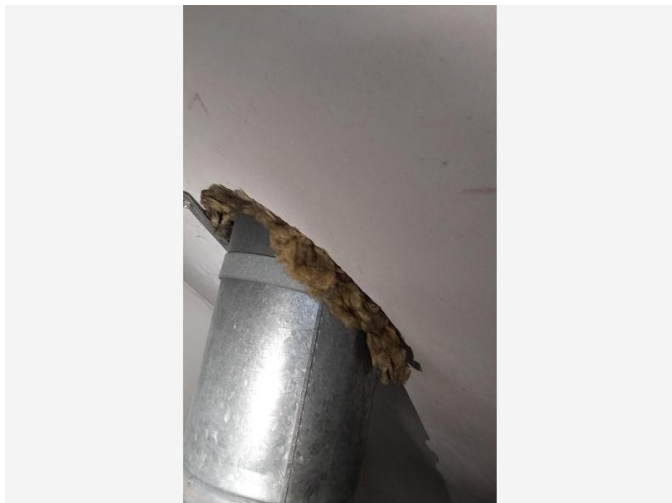
Fiche 3: Onderdak niet onderzocht destructief onderzoek

Onderdak niet kunnen vaststellen, schuin dak is volledig gyproc platen afgewerkt en dak pannen zaten vast.

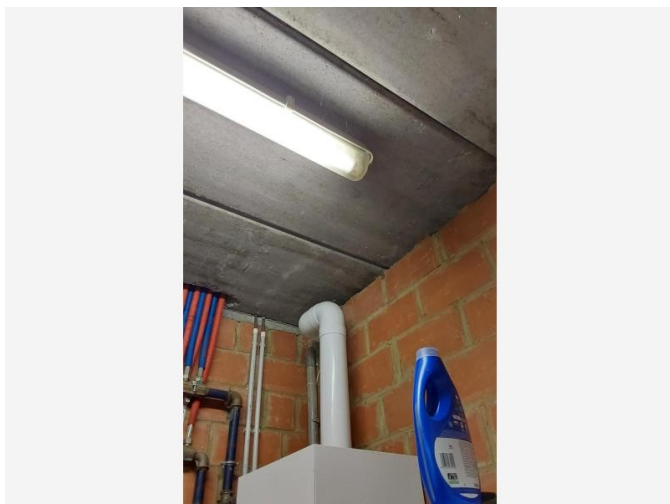
Plafond in de garage en stookruimte bestaat uit beton, geen pleisterwerk aanwezig.

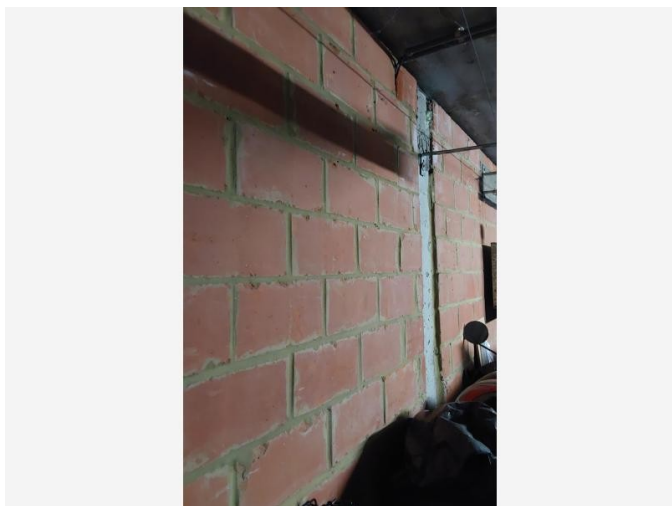
Muren in de garage en stookruimte bestaan uit snelbouwsteen, geen pleisterwerk aanwezig.

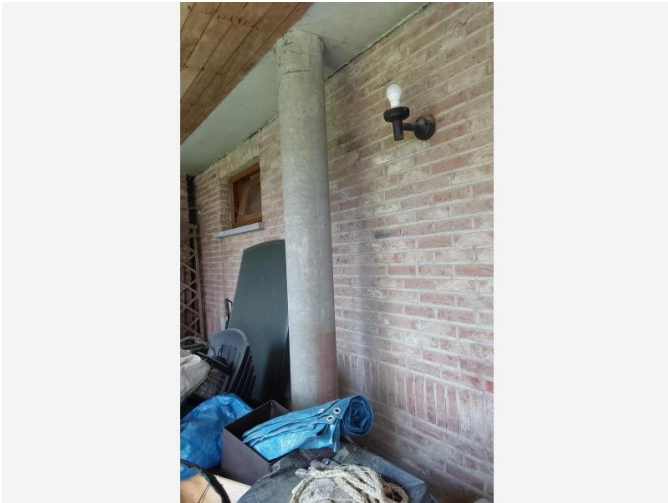
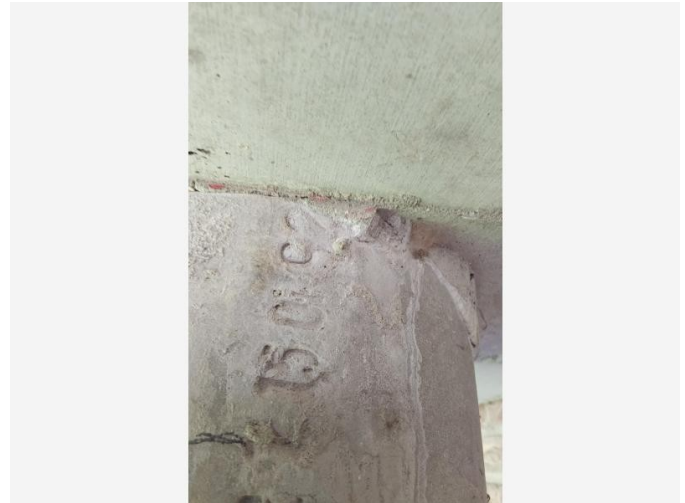
Fiche 7: Beton buis

Geen asbest

#	Type	Referentie	Resultaat
7.1	Puntmonster	Mm04	Geen asbest

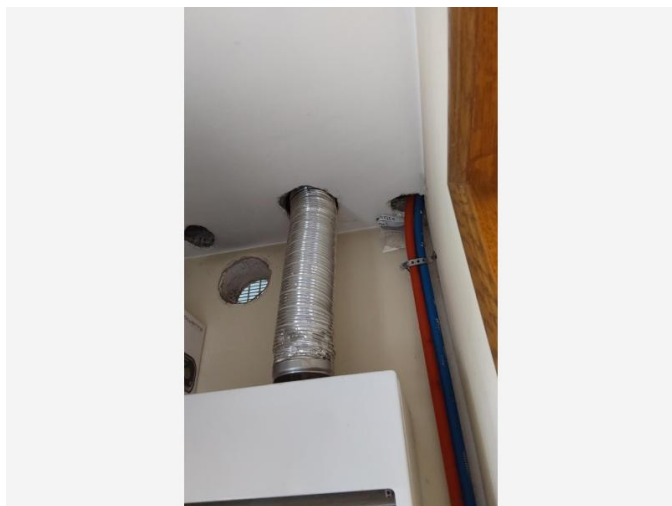
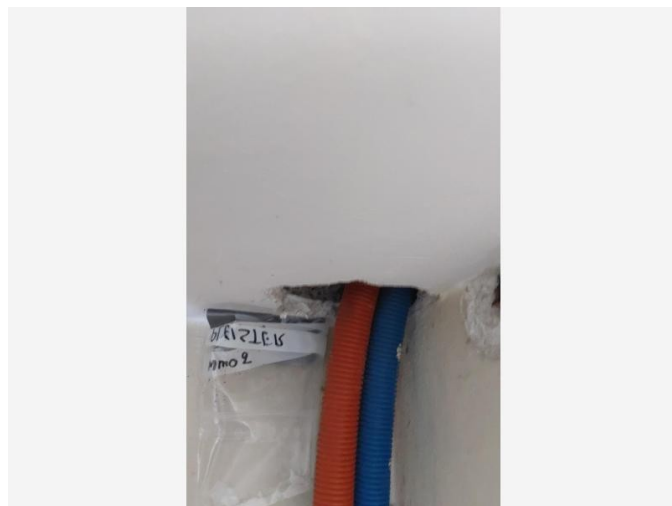
Geen asbest

#	Type	Referentie	Resultaat
8.1	Mengmonster	Mm02	Geen asbest

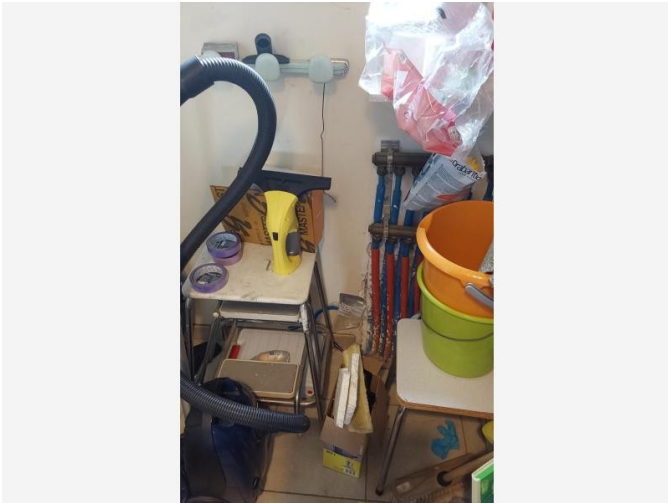
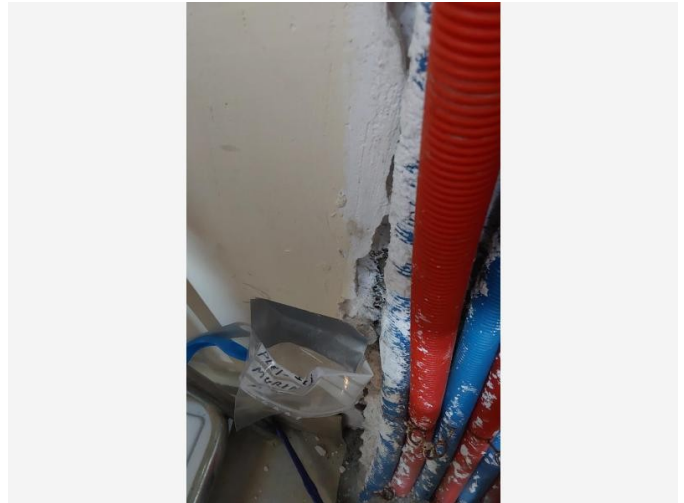
Fiche 9: Pleister muren

Geen asbest

#	Type	Referentie	Resultaat
9.1	Mengmonster	Mm01	Geen asbest
