# Asbestinventarisatetest

Berkenlaan 79, 1850 Grimbergen

Attestnummer : 20250423-000383.000

Uitgegeven op : 23.04.2025

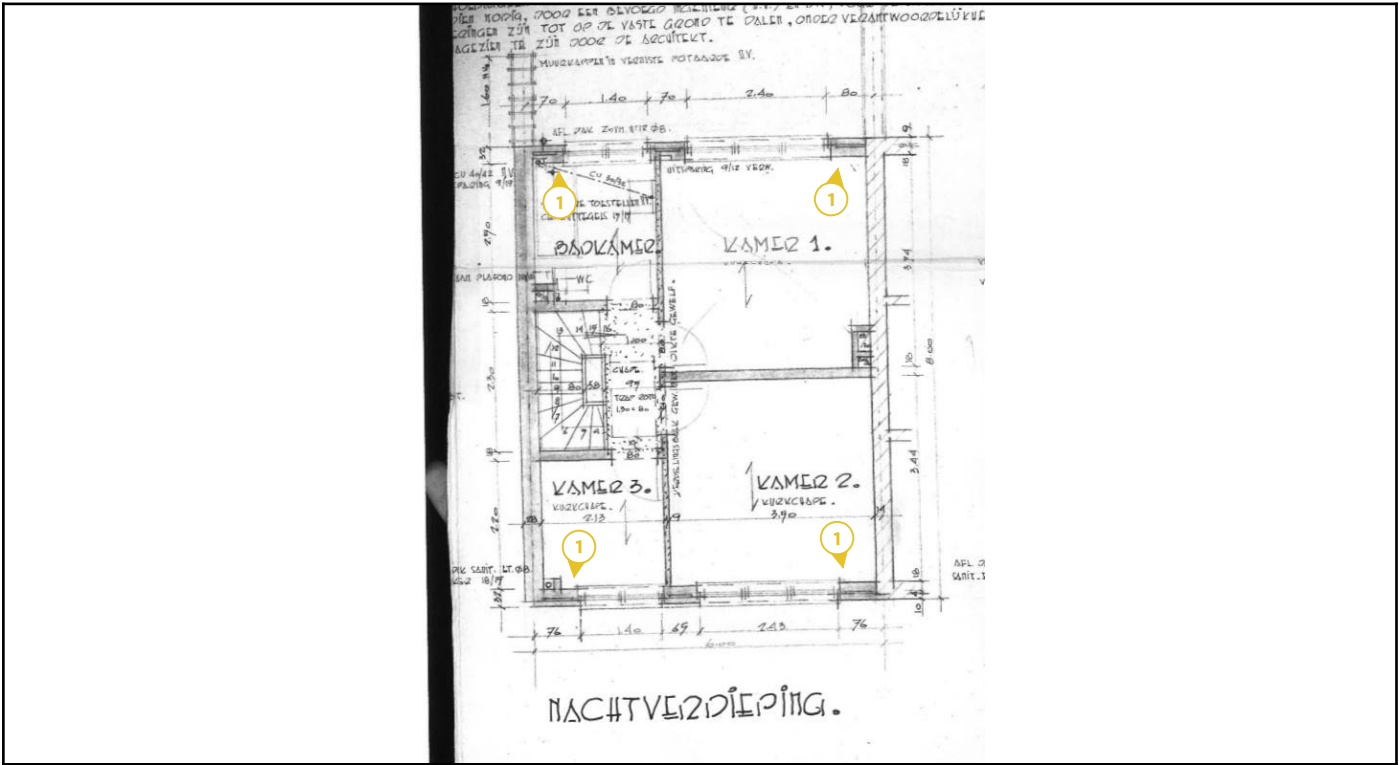
# Plan 1.3: Verdieping 2

| Beschrijving | Type | Actie |
|---|---|---|
| 1. Radiaror-draaiknop | Asbestmateriaal | Zorgvuldig beheren |

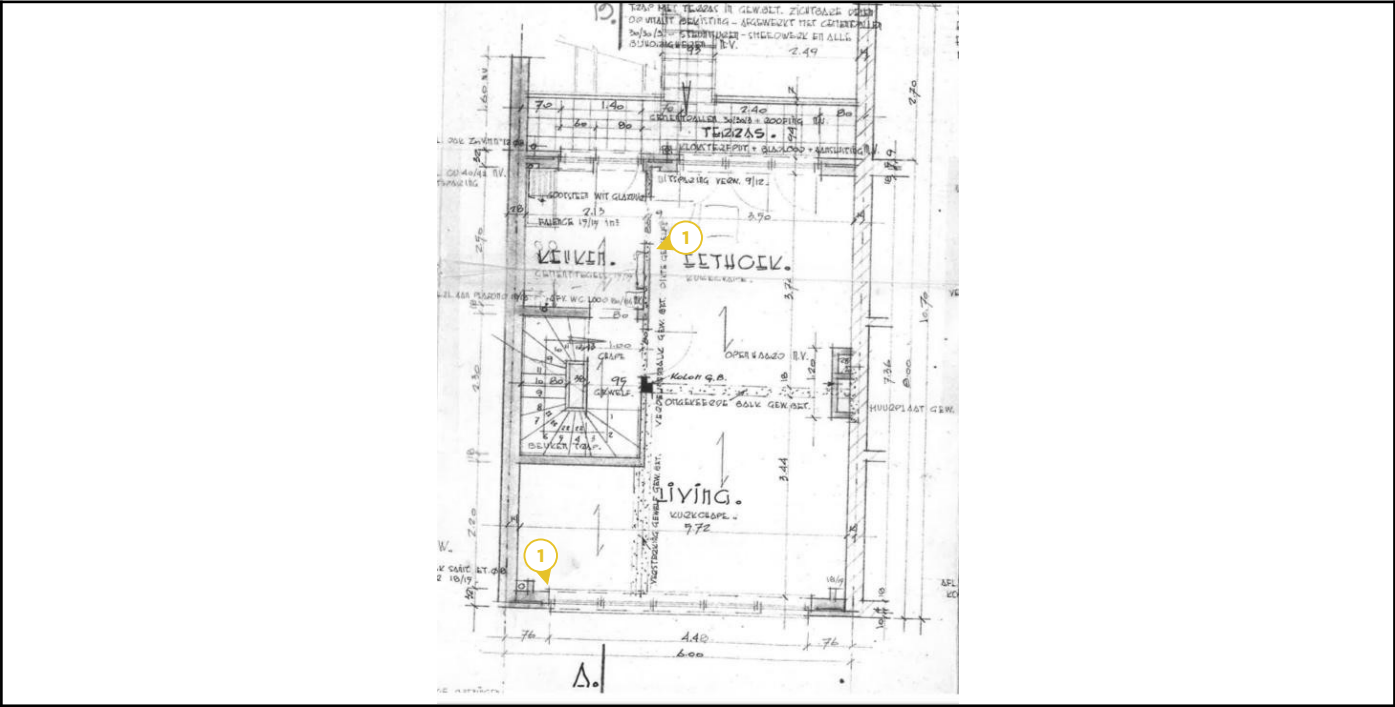
# Plan 1.6: Verdieping 1

| Beschrijving | Type | Actie |
|---|---|---|
| 1. Radiator-draaiknop | Asbestmateriaal | Zorgvuldig beheren |

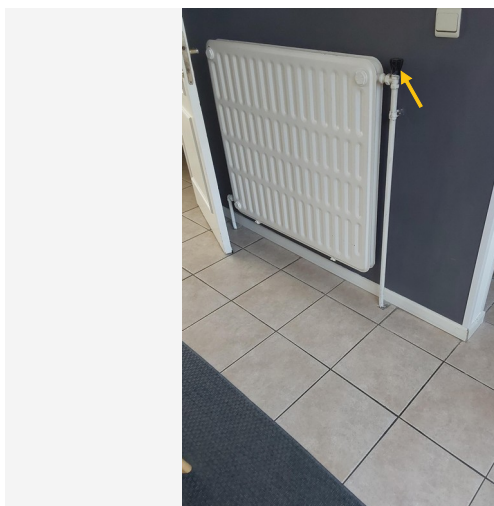
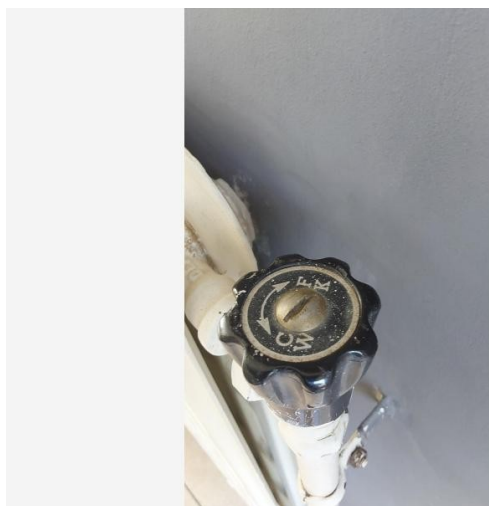
Overzichtsfoto

Detailfoto

Het asbestmateriaal valt onder de mijlpaal van 2040.

| Eindbeoordeling materiaalrisico | Laag materiaalrisico en/of verlaagde kans op vezelvrijgave |

| Asbestsoort (vezeltype) | Crocidoliet aanwezig |
| Toestand van het materiaal | Onbeschadigd, niet verweerd |

| Beschrijving | Radiator-draaiknop |
| Asbestmateriaal | Plaat, paneel, tablet - Type Bakeliet |

- Zorg voor een veilig beheer. Vermijd het beschadigen van het asbestmateriaal. Controleer de toestand jaarlijks op wijzigingen.

- Eenvoudige handelingen: mag via doe-het-zelf of door werknemer(s) met opleidingsattest eenvoudige handelingen  
Hechtgebonden toepassingen kan eenvoudig afgeschoten en verwijderd worden.

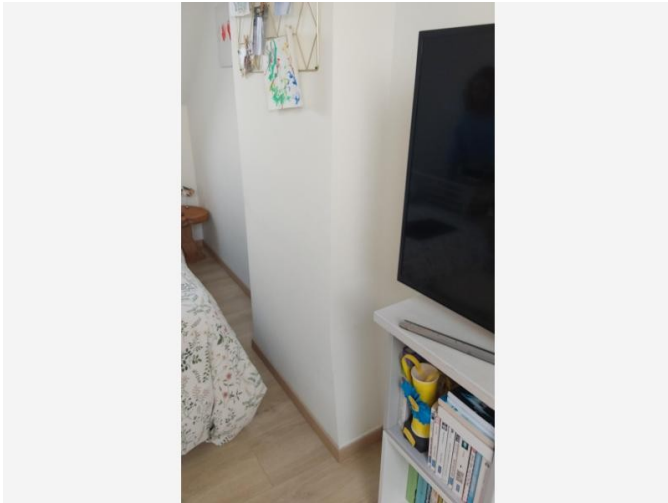
Vrije foto

De zolderwanden zijn bekleed met gyproc, een niet-asbestverdacht materiaal.

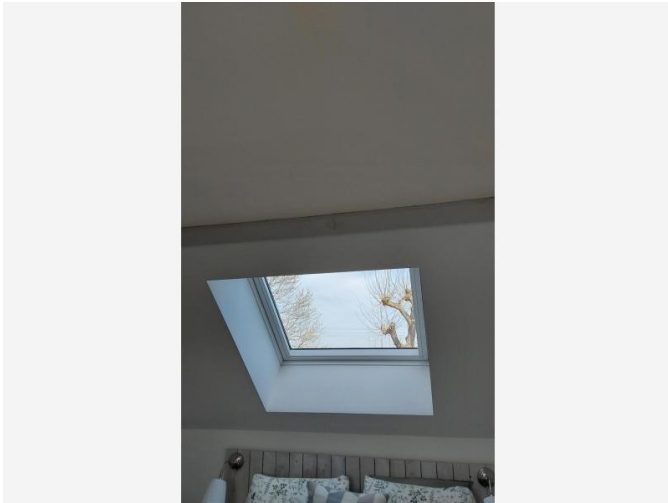
Vrije foto

Het zolderplafond is afgewerkt met gyprocplaten, een materiaal dat niet als asbestverdacht wordt beschouwd.

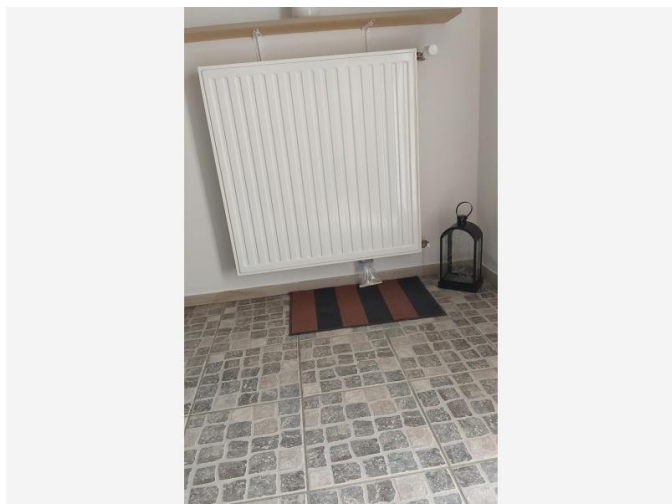
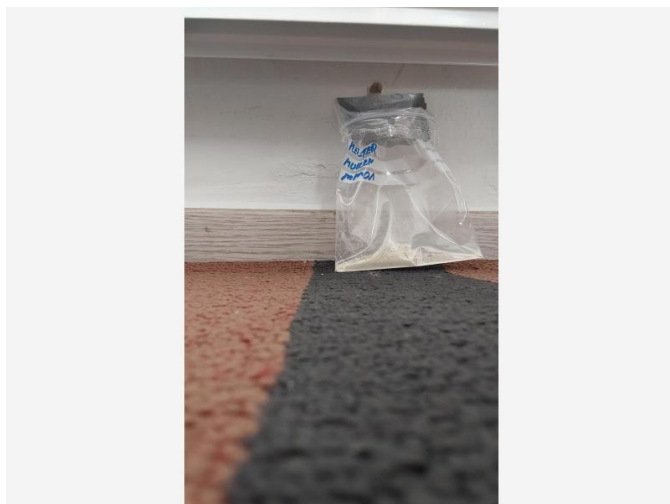
## Fiche 4: Pleister muren

Geen asbest

| # | Type | Referentie | Resultaat |
|---|---|---|---|
| 4.1 | Mengmonster | Mm01 | Geen asbest |

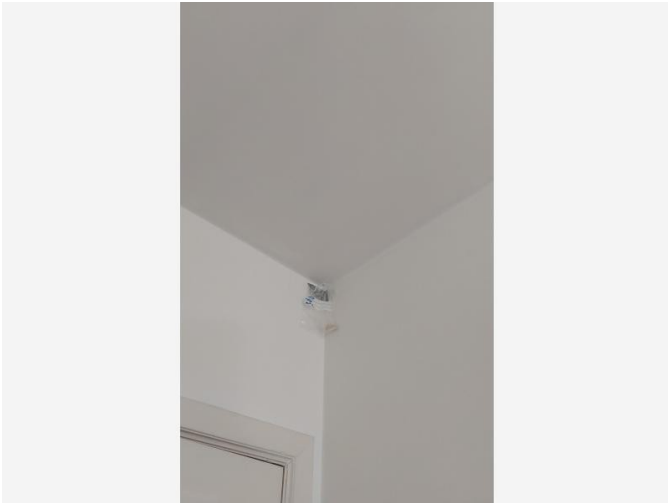
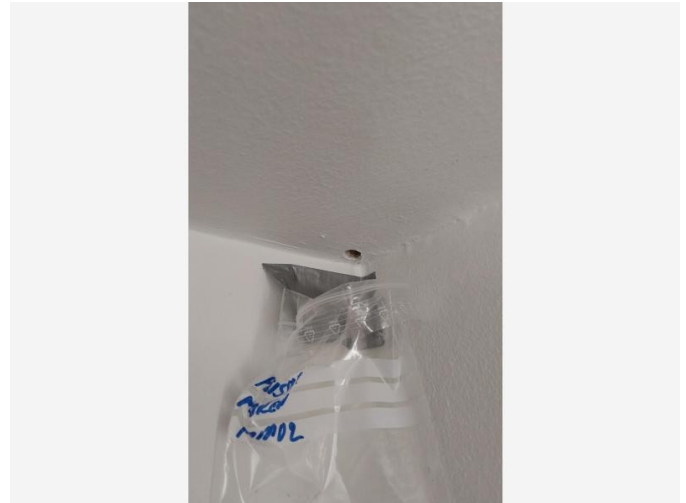
## Fiche 5: Pleister plafond

Geen asbest

| # | Type | Referentie | Resultaat |
|---|---|---|---|
| 5.1 | Mengmonster | Mm02 | Geen asbest |
