# Asbestinventarisatetest

Onze-Lieve-Vrouwstraat 14, 1850 Grimbergen

Attestnummer : 20260713-000263.000

Uitgegeven op : 13.07.2026

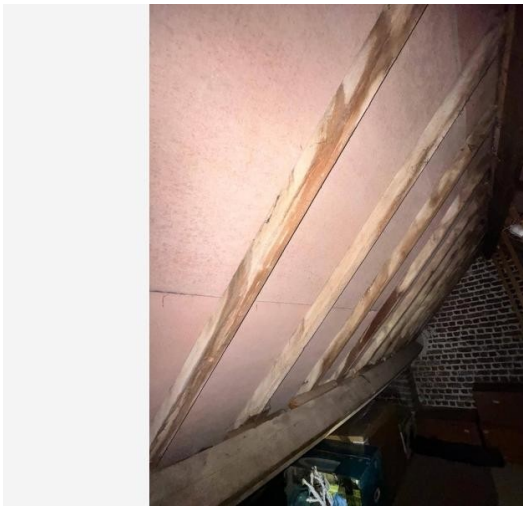
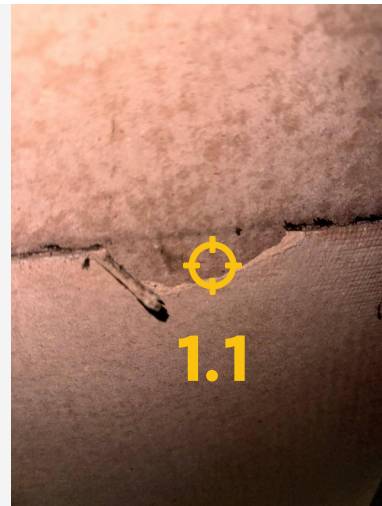
Het asbestmateriaal valt onder de mijlpaal van 2040.

| Eindbeoordeling materiaalrisico | Verhoogd materiaalrisico en/of verhoogde kans op vezelvrijgave |

| Toestand van het materiaal | Matig beschadigd, matig verweerd |

| # | Type | Referentie | Resultaat |
|---|---|---|---|
| 1.1 | Puntmonster | mm03 | Chrysotiel |

| Beschrijving | onderdakplaat type menuserite |
| Asbestmateriaal | Plaat, paneel, tablet - Type Menuiserie |

- Scherm in afwachting van verwijdering het asbestmateriaal af van luchtstromingen en verstoring: bijvoorbeeld door het te verpakken, te fixeren, af te dekken, signalisatie - afbakening aan te brengen, ...
- Verwijder dit asbestmateriaal zo snel mogelijk. Volg de toestand goed op.

- Eenvoudige handelingen: mag via doe-het-zelf of door werknemer(s) met opleidingsattest eenvoudige handelingen  
Het betreft een hechtgebonden asbesttoepassing in matig verweerde staat met een laag risico op vezelvrijgave. De toepassing dient zorgvuldig verwijderd te worden zonder de huidige toestand van het materiaal te wijzigen. Het materiaal mag niet gebroken, beschadigd of mechanisch bewerkt worden.

De verwijdering dient te gebeuren volgens de techniek van de eenvoudige handelingen, conform Codex Welzijn op het Werk Boek VI Titel 3.

Tijdens de werkzaamheden moeten geschikte persoonlijke beschermingsmiddelen worden gebruikt, zoals een ademhalingsmasker met P3-filter, wegwerpoverall type 5/6 (bijv. Tyvek), gesloten schoeisel en wegwerphandschoenen. Het uitvoeren van de werkzaamheden door opgeleid personeel wordt aanbevolen.

Het asbesthoudend materiaal dient dubbel verpakt te worden in luchtdichte en stevige kunststof folie of zakken, voorzien van een asbestwaarschuwingsetiket, en afgevoerd te worden via een erkende inzamelaar of aangeboden te worden op het gemeentelijk recyclagepark volgens de geldende voorschriften.

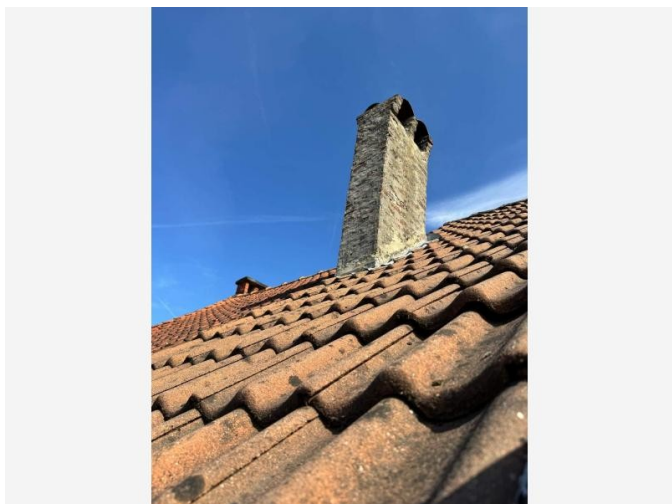
**Reden:** Het te onderzoeken materiaal situeert zich hoger dan 3,50 m te rekenen vanaf een veilige ondergrond

**Uitleg van de asbestdeskundige:** Het rookgaskanaal is niet beoordeeld. Aan de buitenzijde is het hoger dan 3,5 meter om de schoorsteen te inspecteren. Het is niet

zichtbaar of er een asbestverdacht rookgaskanaal aanwezig is in de schoorsteen. Conform ons inspectieprotocol mogen wij een beperking inroepen voor hoogtes hoger dan 3,5 m. Indien men dit wil laten onderzoeken, dient er een nieuwe afspraak gemaakt te worden en moet er een hoogtewerker voorzien worden, evenals iemand die bevoegd is om deze te bedienen en eventueel een techniek die de al dan niet aanwezige schouwwhoed kan afnemen en weer terugplaatsen

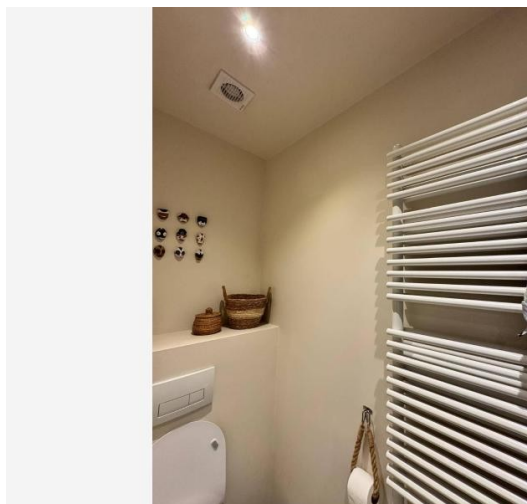
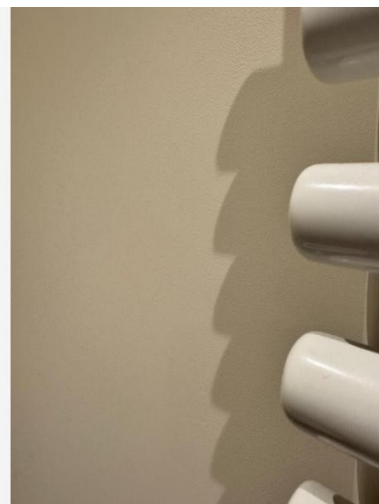
De wanden zijn gemaakt van niet-asbestverdachte materialen (bijvoorbeeld laminaat, gyproc, baksteen ..), deze toepassingen zijn niet asbestverdacht. We hebben echter niet kunnen vaststellen of er mogelijk asbestverdachte of asbesthoudende materialen achter deze toepassingen aanwezig zijn. Bij renovatie of sloop is het aangeraden om een destructief onderzoek te laten uitvoeren van deze toepassingen.

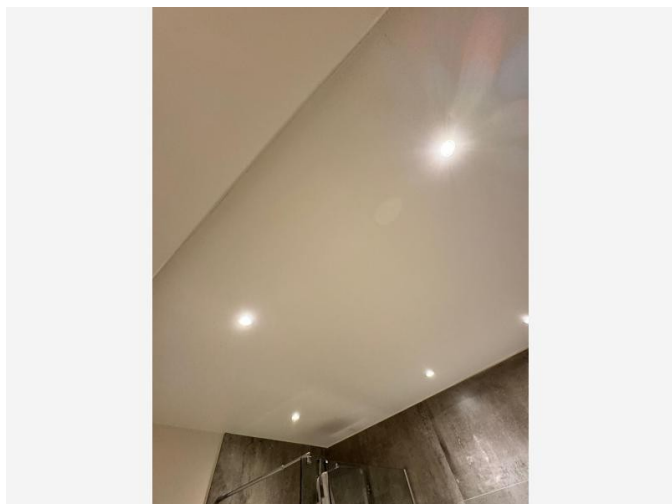
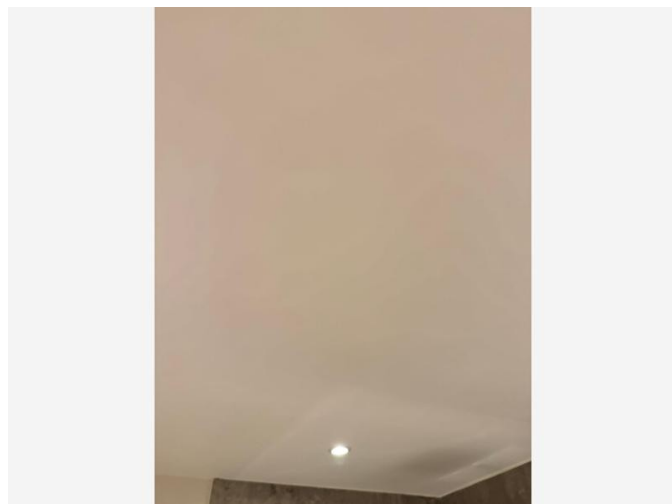
De plafonds zijn gemaakt van niet-asbestverdachte materialen (bijvoorbeeld laminaat, gyproc, ..), deze toepassingen zijn niet asbestverdacht. We hebben echter niet kunnen vaststellen of er mogelijk asbestverdachte of asbesthoudende materialen achter deze toepassingen aanwezig zijn. Bij renovatie of sloop is het aangeraden om een destructief onderzoek te laten uitvoeren van deze toepassingen.

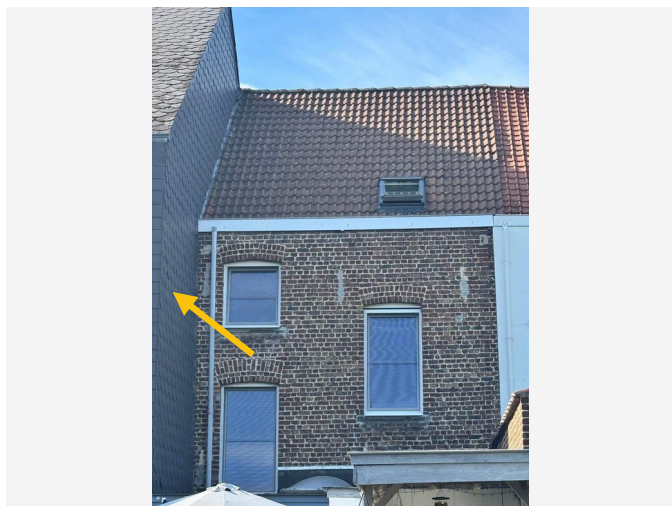
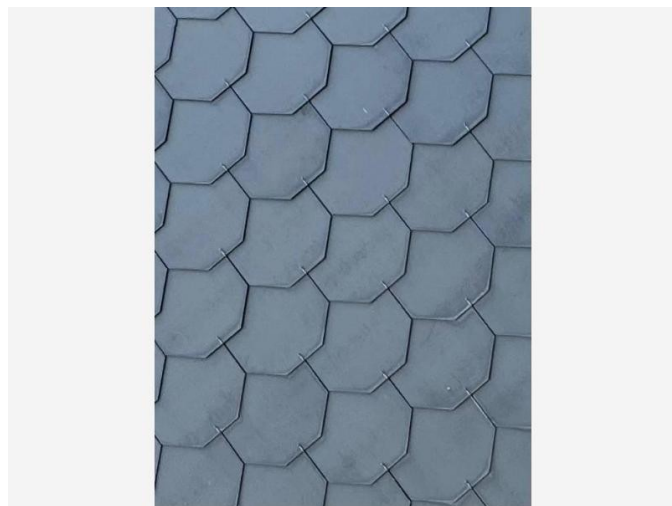
### Informatie over een materiaal van een andere eigenaar

| Basis voor advies | Beoordeling op basis van expertise met een vaststelling door de asbestdeskundige. |

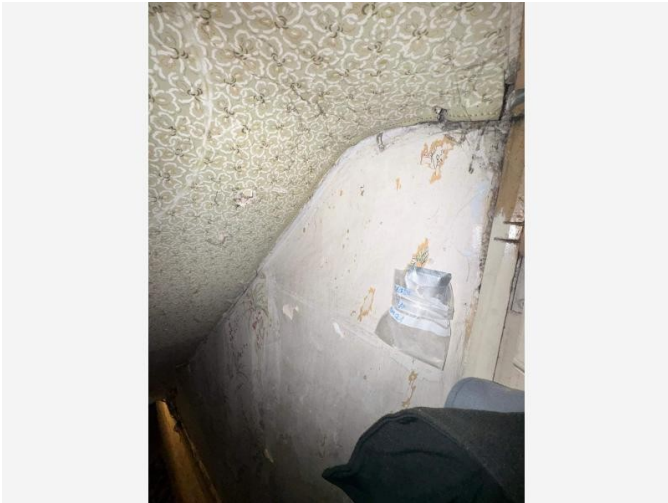
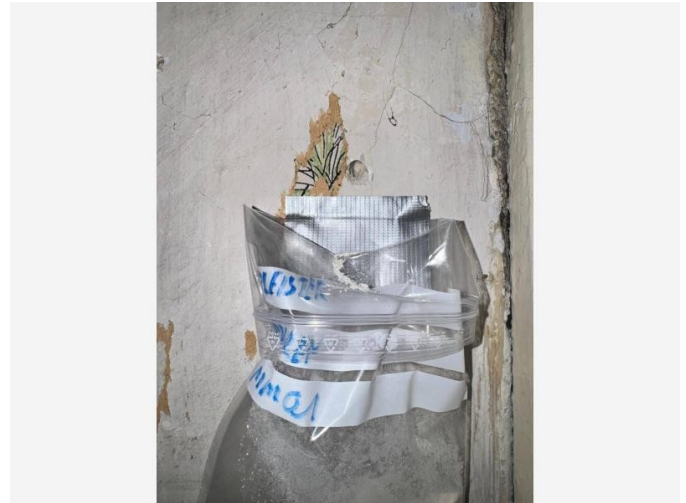
## Fiche 6: pleisterwerk muren

Geen asbest

| # | Type | Referentie | Resultaat |
|---|---|---|---|
| 6.1 | Mengmonster | mm01 | Geen asbest |

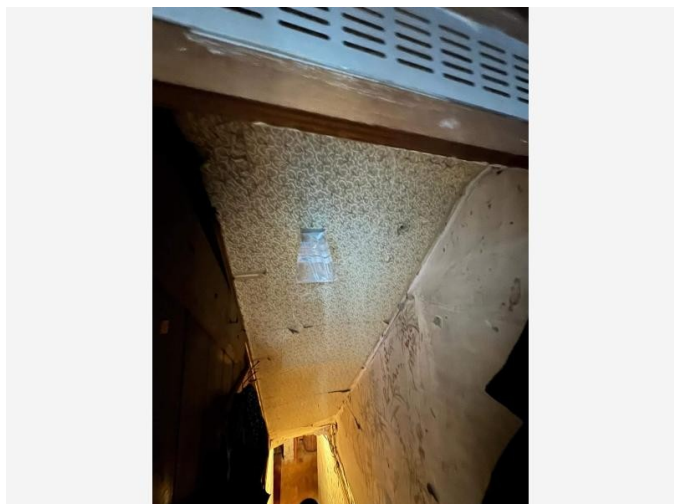
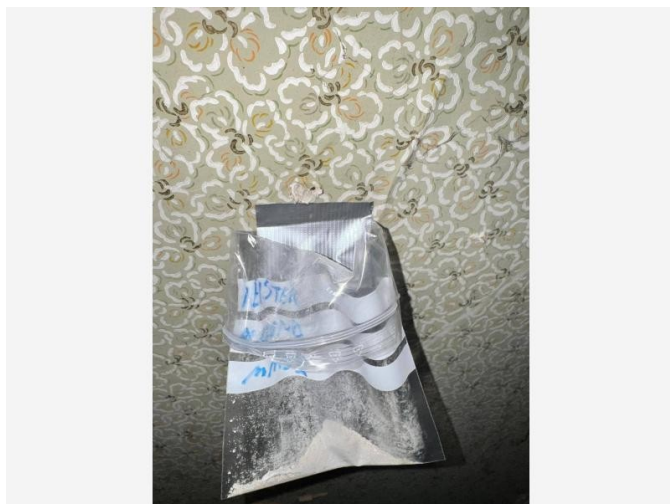
## Fiche 7: pleisterwerk plafond

Geen asbest

| # | Type | Referentie | Resultaat |
|---|---|---|---|
| 7.1 | Mengmonster | mm02 | Geen asbest |

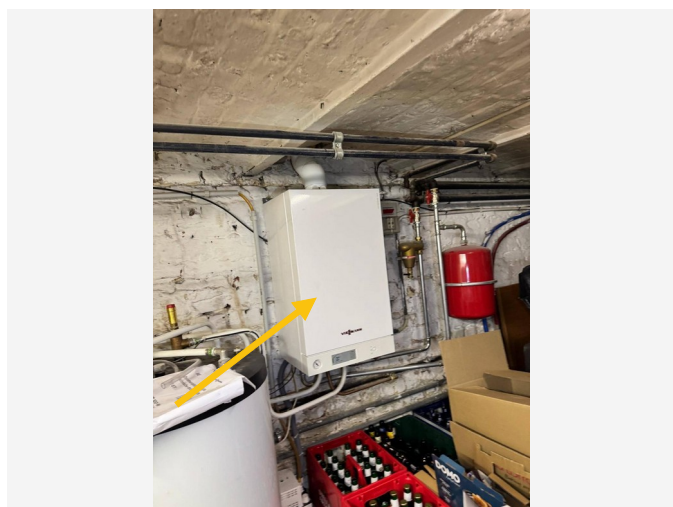
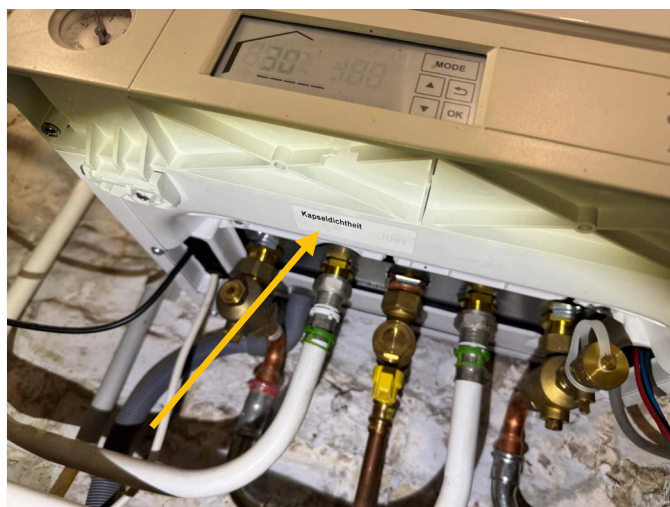
### Fiche 8: Materialen aan de stookketel

| Beschrijving | Notitie | Terug te vinden op plannen |
|---|---|---|
| Fiche 8: Materialen aan de stookketel | Tijdens de inspectie werd een ketel aangetroffen. Het betreft een moderne ketel, geproduceerd na 2001. Op basis hiervan wordt de ketel niet als asbestverdacht beschouwd. | Plan 1.6: kelder |

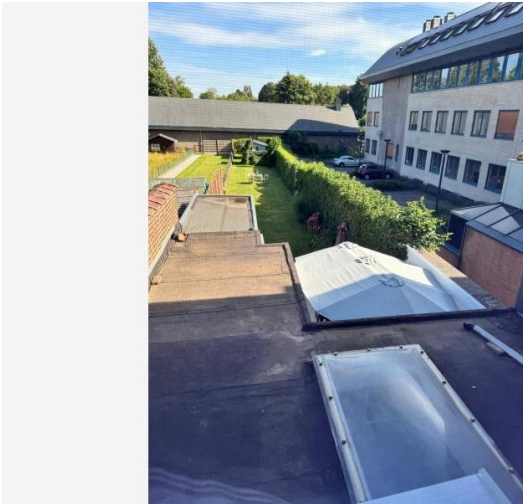
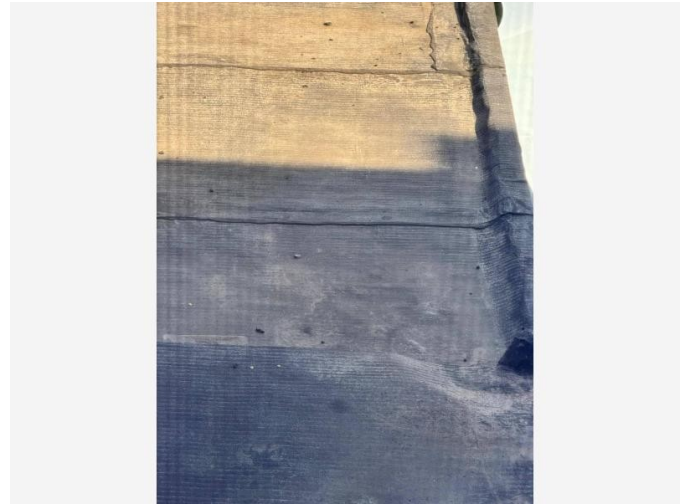
## Fiche 9: dakbedekking plat dak

| Beschrijving | Notitie | Terug te vinden op plannen |
|---|---|---|
| Fiche 9: dakbedekking plat dak | Het platte dak (dakbedekking) werd vernieuwd. Hiervan is een factuur beschikbaar, gedateerd 18/01/2019, waaruit blijkt dat de bestaande dakafdichting werd verwijderd en vervangen door een nieuwe bitumineuze dakbedekking. | Plan 1.3: woning plan |
