Asbestinventarisatetest

Smitsstraat (Jacob) 56, 1800 Vilvoorde

Attestnummer : 20260513-000451.000

Niet-asbestveilig

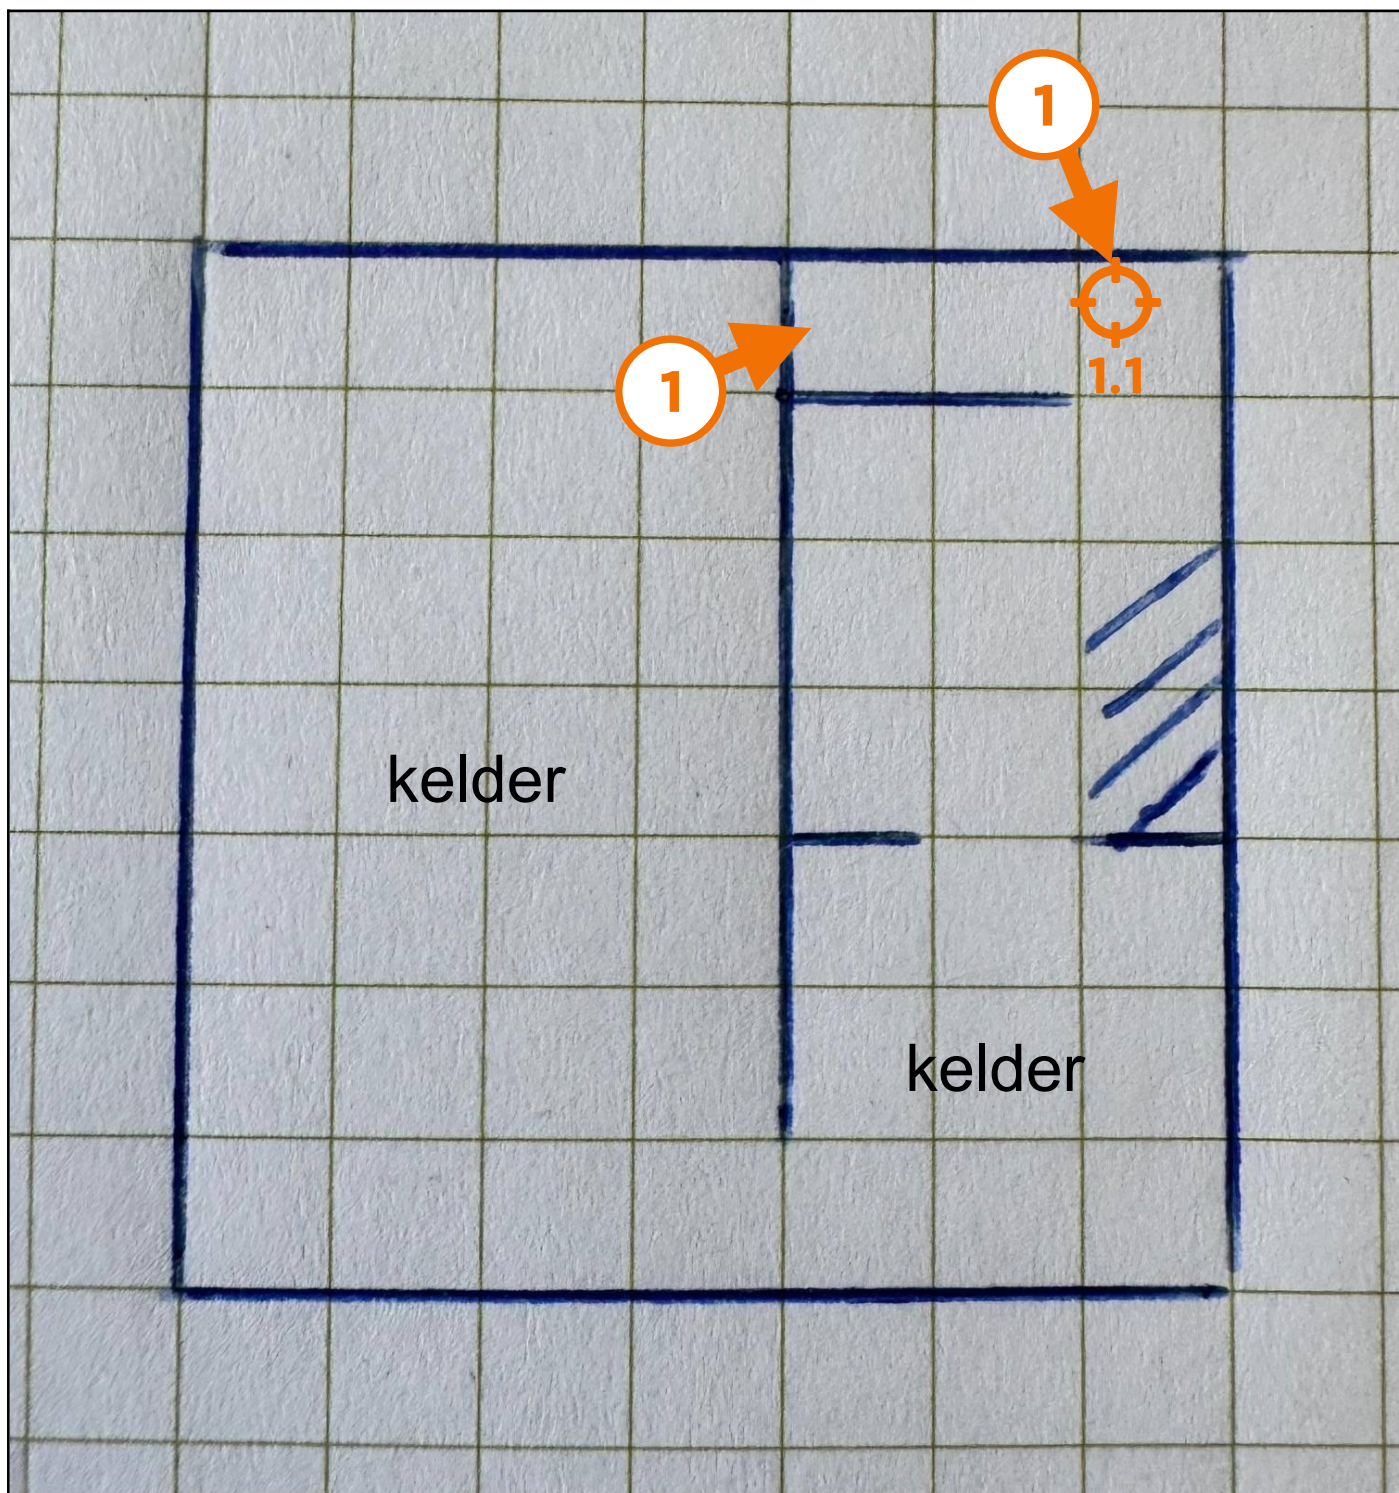
Plan 1.3: kelder verdieping

Beschrijving	Type	Actie
1. (AC) afvoerbuis (kelder)	Asbestmateriaal	Verwijderen

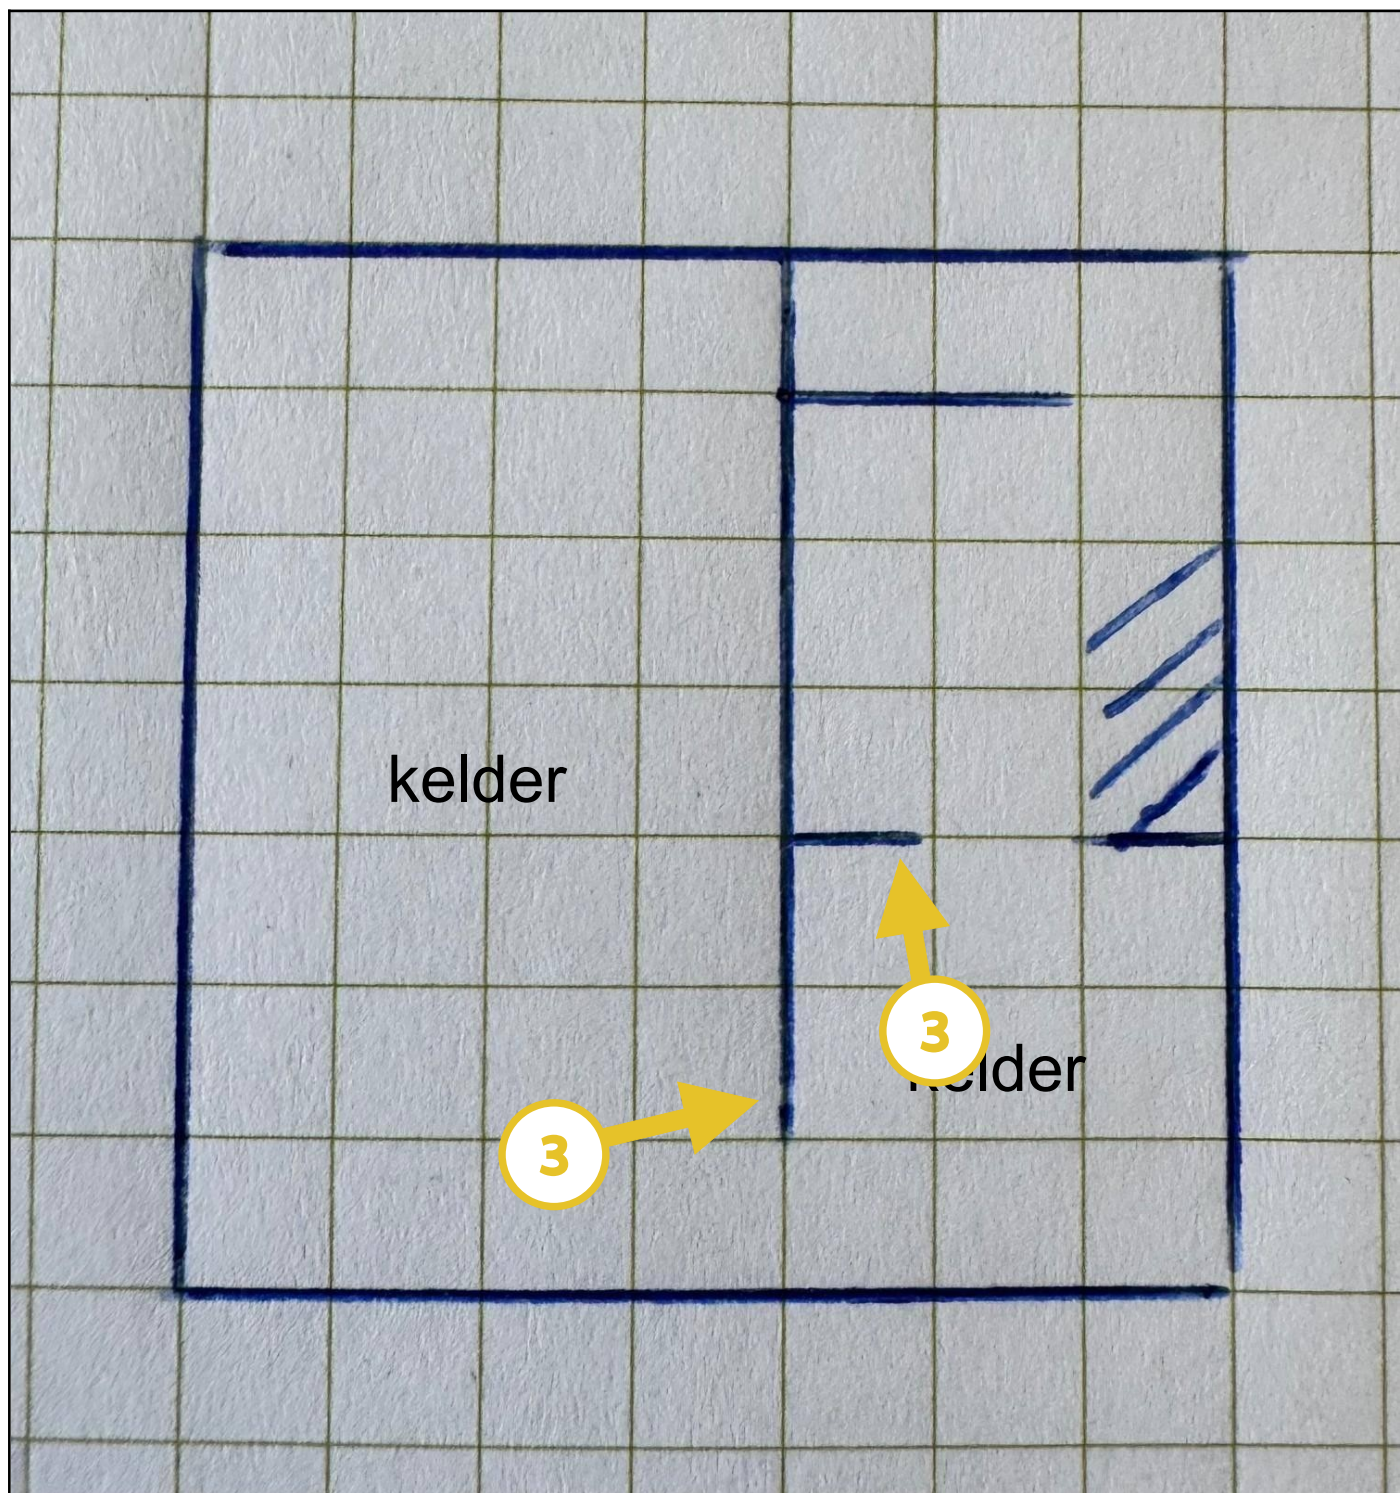
Plan 1.4: kelder verdieping

Beschrijving	Type	Actie
3. bakeliet schakelaar(s)	Asbestmateriaal	Zorgvuldig beheren

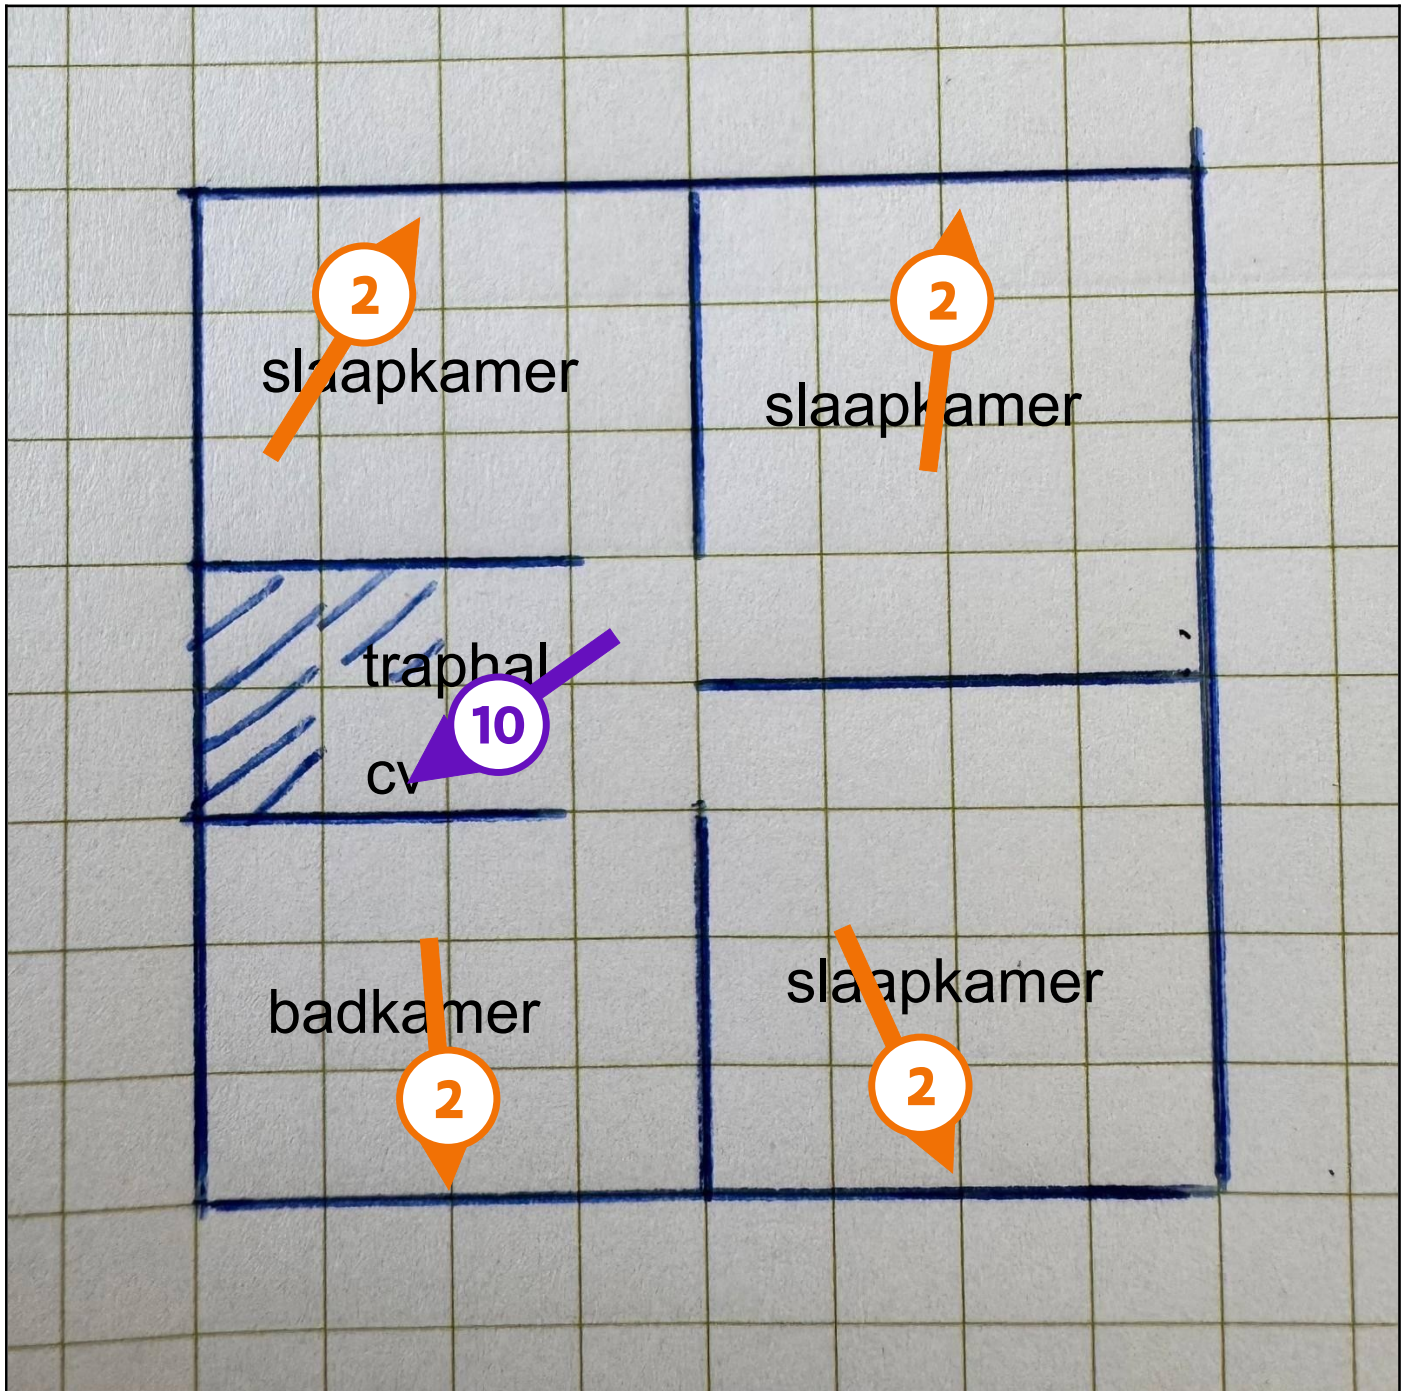
Plan 1.10: verdieping 1

Beschrijving	Type	Actie
2. raamtabletten	Asbestmateriaal	Verwijderen
10. Materialen aan de stookketel	Overige ruimte of materiaal	-

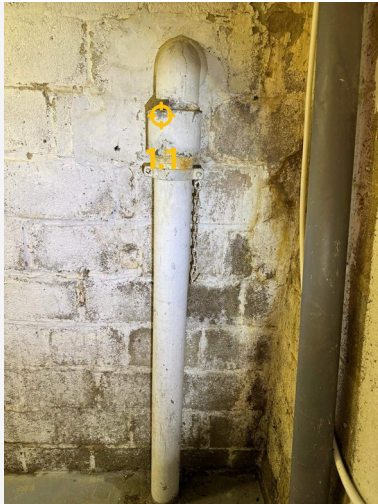
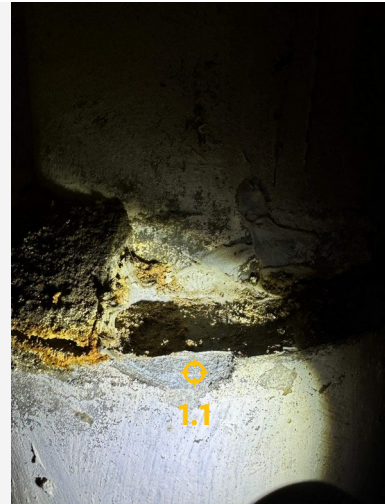
Eindbeoordeling materiaalrisico	Verhoogd materiaalrisico en/of verhoogde kans op vezelvrijgave
---------------------------------	--

Gebondenheid	Categorie 1: hechtgebonden in oorsprong
Asbestsoort (vezeltype)	Crocidoliet aanwezig
Asbestconcentratie	Laag (< 50%)
Afschermingsgraad van het gehele materiaal	Geheel of deels vrij aan de binnenlucht, maar geen contact met binnenluchtstromen
Toestand van het materiaal	Licht beschadigd, licht verweerd. Intacte calciumsilicaatplaat of materiaal met categorie 3-gebondenheid

#	Type	Referentie	Resultaat
1.1	Puntmonster	mm03	Chrysotiel, Crocidoliet

Beschrijving	(AC) afvoerbuis (kelder)
Omgeving	Binnen
Primaire drager	HVAC infrastructuur en uitrusting
Asbestmateriaal	Buis, koker, leiding, pijp, doorvoer
Bindmiddel van asbestmateriaal	Cement
Gebondenheid op basis van bindmiddel	Hecht
Hoeveelheid (lengte - omtrek - dikte - aantal)	<ul style="list-style-type: none">• 1,50 m - 11,00 cm - 1,00 cm - 2 stuks
Totaal volume	0,003 m ³
Eenvoudig bereikbaar	Ja
Bevestigingswijze	<ul style="list-style-type: none">• Geklemd• Verlijmd, ingegoten, versmeerd
Identificatiemethode	Een monstername door de asbestdeskundige met laboanalyse door een asbestlabo.
Destructieve handeling voor identificatie	Nee
Opmerking	deze oppervlakte werd niet gemeten, maar geschat op basis van een benadering voor alle aanwezige AC buizen. Deze schatting mag niet worden gebruikt als maatstaf voor heffingen.

Verwijderen

- Scherm in afwachting van verwijdering het asbestmateriaal af van luchtstromingen en verstoring: bijvoorbeeld door het te verpakken, te fixeren, af te dekken, signalisatie - afbakening aan te brengen, ...
- Verwijder dit asbestmateriaal zo snel mogelijk. Volg de toestand goed op.

- Eenvoudige handelingen: mag via doe-het-zelf of door werknemer(s) met opleidingsattest eenvoudige handelingen
De toepassing dient zorgvuldig verwijderd te worden zonder het materiaal te breken, beschadigen of te bewerken. Voorafgaand aan de verwijdering moet het materiaal voldoende bevochtigd of gefixeerd worden om vezelvrijgave te beperken.

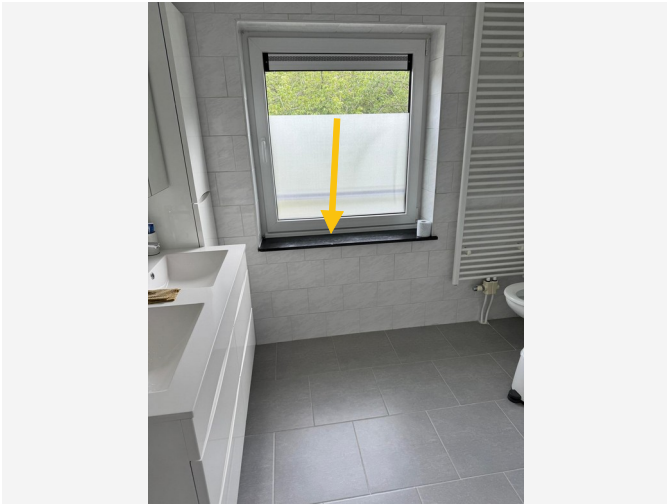
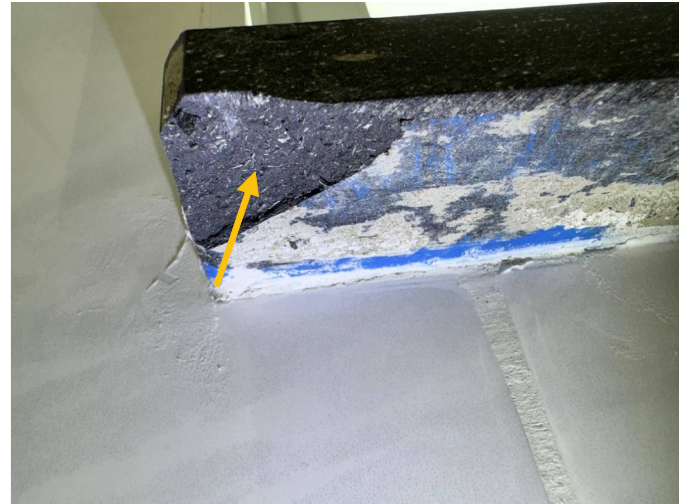
Eindbeoordeling materiaalrisico	Verhoogd materiaalrisico en/of verhoogde kans op vezelvrijgave
---------------------------------	--

Gebondenheid	Categorie 1: hechtgebonden in oorsprong
Asbestsoort (vezeltype)	Alleen chrysotiel aanwezig
Asbestconcentratie	Laag (< 50%)
Afschermingsgraad van het gehele materiaal	Geheel of deels vrij aan de binnenlucht, maar geen contact met binnenluchtstromen
Toestand van het materiaal	Matig beschadigd, matig verweerd

Beschrijving	raamtabletten
Omgeving	Binnen
Primaire drager	Wandopening verticaal (raam, deur, ...)
Asbestmateriaal	Plaat, paneel, tablet - Type Massal
Bindmiddel van asbestmateriaal	Cement
Gebondenheid op basis van bindmiddel	Hecht
Hoeveelheid (oppervlakte - dikte - aantal)	<ul style="list-style-type: none">• 0,30 m² - 1,50 cm - 4 stuks
Totaal volume	0,018 m ³
Eenvoudig bereikbaar	Ja
Bevestigingswijze	<ul style="list-style-type: none">• Verlijmd, ingegoten, versmeerd
Identificatiemethode	De asbestdeskundige beoordeelt het materiaal als asbesthoudend, en dit zonder monstername.
Destructieve handeling voor identificatie	Nee

Verwijderen

- Zorg voor een veilig beheer. Vermijd het beschadigen van het asbestmateriaal. Controleer de toestand jaarlijks op wijzigingen.
- Voer bijkomende staalname(s) uit.

- Eenvoudige handelingen: mag via doe-het-zelf of door werknemer(s) met opleidingsattest eenvoudige handelingen
Betreft een hechtgebonden toepassing in een matig verweerde staat met een laag risico op vezelvrijgave. De toepassing zorgvuldig verwijderen, zonder wijzigingen aan te brengen in de huidige toestand van het materiaal. De toepassing niet breken en/of beschadigen. Verwijder de toepassing a.d.h.v. eenvoudige handelingen en voorzie de nodige PBM's zoals ademhalingsmasker met een P3-filter, Tyvec categorie 3
⚠ ⚠
type 5-6, schoeisel moet volledig gesloten zijn, wegwerphandschoenen. Opgeleid personeel wordt

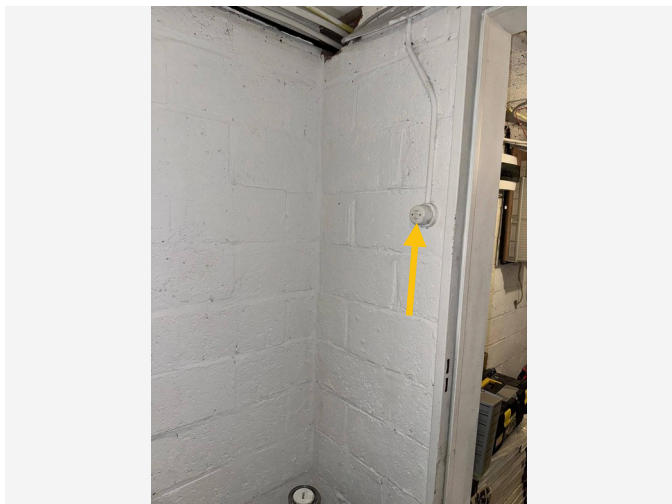
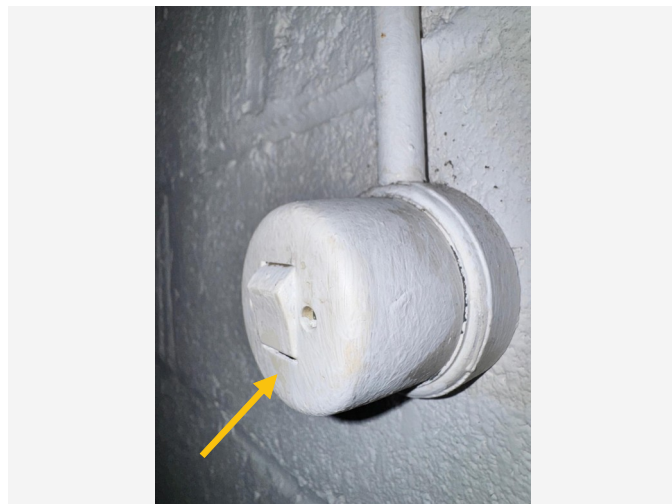
Eindbeoordeling materiaalrisico	Laag materiaalrisico en/of verlaagde kans op vezelvrijgave
---------------------------------	--

Gebondenheid	Categorie 1: hechtgebonden in oorsprong
Asbestsoort (vezeltype)	Crocidoliet aanwezig
Asbestconcentratie	Laag (< 50%)
Afschermingsgraad van het gehele materiaal	Geheel of deels vrij aan de binnenlucht, maar geen contact met binnenluchtstromen
Toestand van het materiaal	Onbeschadigd, niet verweerd

Beschrijving	bakeliet schakelaar(s)
Omgeving	Binnen
Primaire drager	Communicatie en elektrische infrastructuur en uitrusting
Asbestmateriaal	Plaat, paneel, tablet - Type Bakeliet
Bindmiddel van asbestmateriaal	Kunststof of -hars
Gebondenheid op basis van bindmiddel	Hecht
Hoeveelheid (oppervlakte - dikte - aantal)	<ul style="list-style-type: none"> • 0,10 m² - 1,00 cm - 2 stuks
Totaal volume	0,002 m ³
Eenvoudig bereikbaar	Ja
Bevestigingswijze	<ul style="list-style-type: none"> • Geschroefd
Identificatiemethode	<p>De asbestdeskundige beoordeelt het materiaal als asbestverdacht en dus asbesthoudend, en dit zonder monstername.</p> <p>Motivatie: De monstername brengt andere schade aan dan schade die inherent is aan de monstername.</p>
Destructieve handeling voor identificatie	Nee

Zorgvuldig beheren

- Zorg voor een veilig beheer. Vermijd het beschadigen van het asbestmateriaal. Controleer de toestand jaarlijks op wijzigingen.
- Voer bijkomende staalname(s) uit.

- Eenvoudige handelingen: mag via doe-het-zelf of door werknemer(s) met opleidingsattest eenvoudige handelingen
Raadpleeg de actuele wetgeving op de website van OVAM. Onder strikte voorwaarden kan het eventueel toegestaan zijn om deze toepassing zelf te verwijderen. Bij twijfel wordt echter sterk aangeraden om een erkende asbestverwijderaar te raadplegen. Zorg er bovendien voor dat u zich goed informeert via de websites van OVAM en andere officiële bronnen over de vereiste persoonlijke beschermingsmaatregelen en de richtlijnen voor het veilig verwijderen van asbest.

Houd er rekening mee dat deze toepassingen vaak onder spanning staan. Het is daarom aan te raden om ook een elektricien te raadplegen, aangezien het werken aan of verwijderen van deze toepassingen specifieke technische kennis vereist.

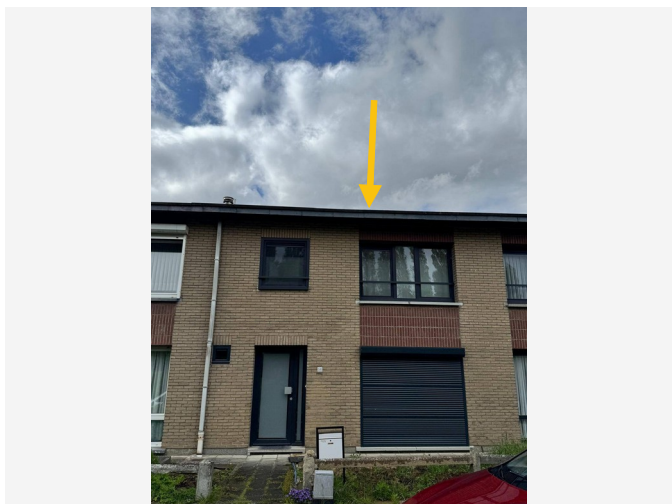
Tijdelijke beperking

Reden: Het te onderzoeken materiaal situeert zich hoger dan 3,50 m te rekenen vanaf een veilige ondergrond

Uitleg van de asbestdeskundige: Het plat dak kon niet worden geïnspecteerd, aangezien het zich op een hoogte van meer dan 3,5 m bevindt. Deze omstandigheid wordt als een inspectiebeperking beschouwd. Indien men dit wil laten onderzoeken, dient er een nieuwe afspraak gemaakt te worden en moet er een hoogwerker voorzien worden, evenals iemand die bevoegd is om deze te bedienen.

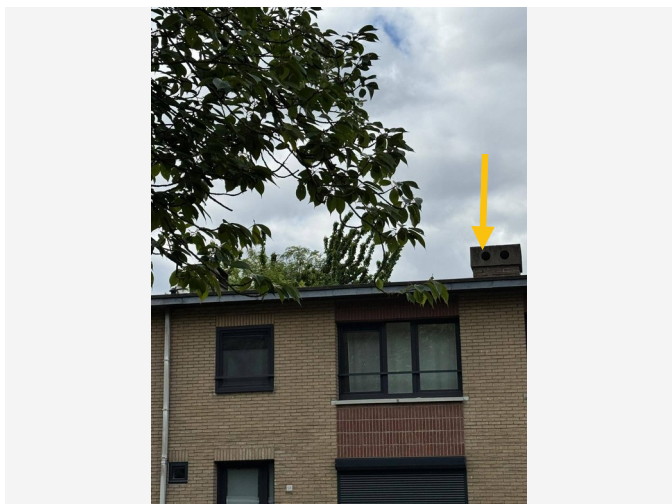
Tijdelijke beperking

Reden: Het te onderzoeken materiaal situeert zich hoger dan 3,50 m te rekenen vanaf een veilige ondergrond

Uitleg van de asbestdeskundige: Het rookgaskanaal is niet beoordeeld. Aan de buitenzijde is het hoger dan 3,5 meter om de schoorsteen te inspecteren. Het is niet

zichtbaar of er een asbestverdacht rookgaskanaal aanwezig is in de schoorsteen. Conform ons inspectieprotocol mogen wij een beperking inroepen voor hoogtes hoger dan 3,5 m. Indien men dit wil laten onderzoeken, dient er een nieuwe afspraak gemaakt te worden en moet er een hoogtewerker voorzien worden, evenals iemand die bevoegd is om deze te bedienen en eventueel een techniek die de al dan niet aanwezige schouwhoed kan afnemen en weer terugplaatsen

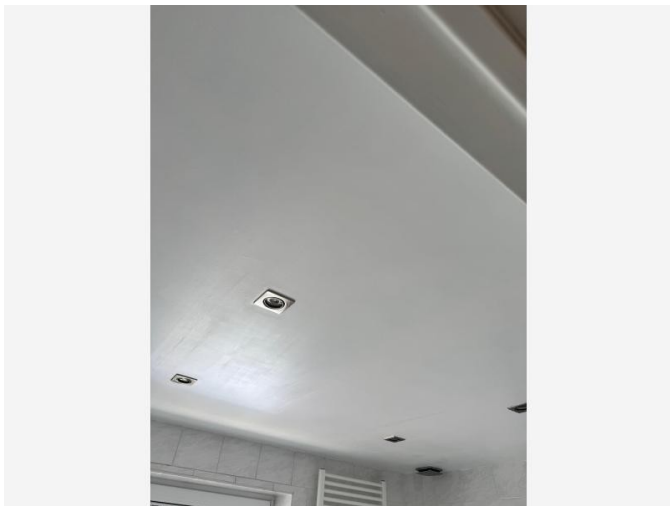
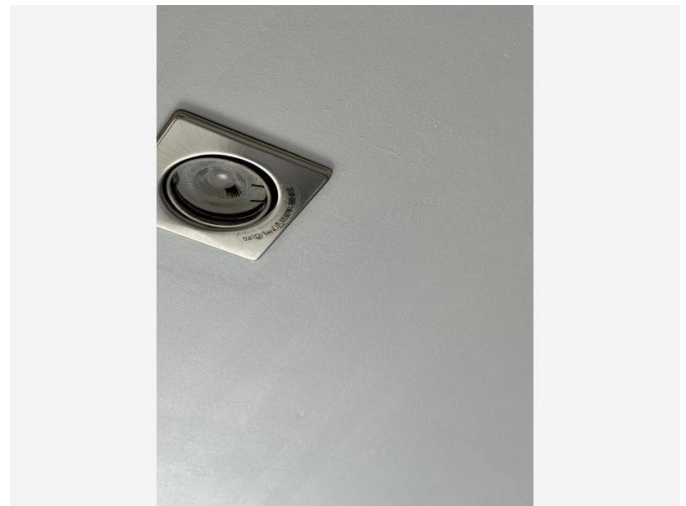
De plafonds zijn gemaakt van niet-asbestverdachte materialen (bijvoorbeeld laminaat, gyproc, beton..), deze toepassingen zijn niet asbestverdacht.

Basis voor advies	De asbestdeskundige beoordeelt het materiaal als niet-asbestverdacht.
--------------------------	---

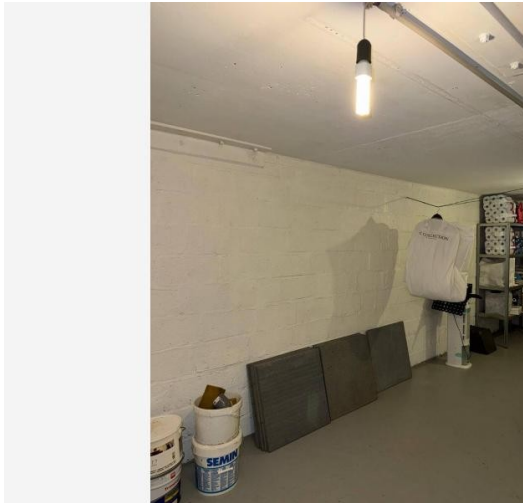
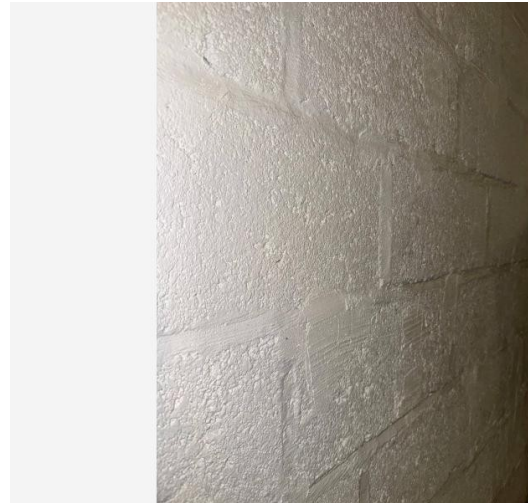
De plafonds zijn gemaakt van niet-asbestverdachte materialen (bijvoorbeeld laminaat, gyproc, snelbouwsteen ..), deze

toepassingen zijn niet asbestverdacht.

Basis voor advies	De asbestdeskundige beoordeelt het materiaal als niet-asbestverdacht.
-------------------	---

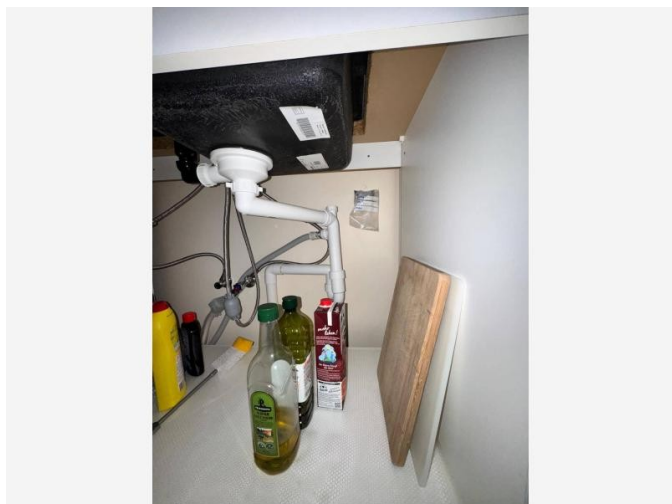
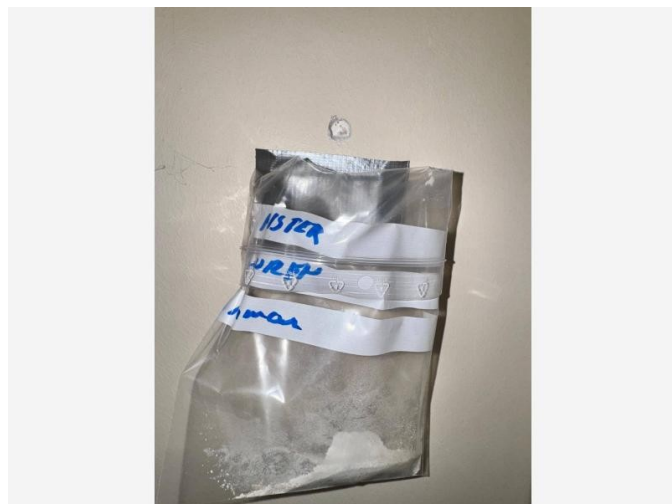
Fiche 8: pleisterwerk muren

Geen asbest

#	Type	Referentie	Resultaat
8.1	Mengmonster	mm01	Geen asbest

Beschrijving	pleisterwerk muren
Omgeving	Binnen
Primaire drager	Binnenwand
Bindmiddel van materiaal	Gips - kalk
Gebondenheid op basis van bindmiddel	Niet-hechtgebonden
Hoeveelheid (oppervlakte - dikte - aantal)	• 350,00 m ² - 1,00 cm - 1 stuk
Totaal volume	3,50 m ³
Identificatiemethode	Een monstername door de asbestdeskundige met laboanalyse door een asbestlabo.
Destructieve handeling voor identificatie	Nee
Opmerking	deze oppervlakte, volumes en gewichten zijn niet gemeten, maar geschat op basis van een benadering van de aanwezige pleister (de opgegeven hoeveelheden mogen niet gebruikt worden als maatstaf voor heffingen).

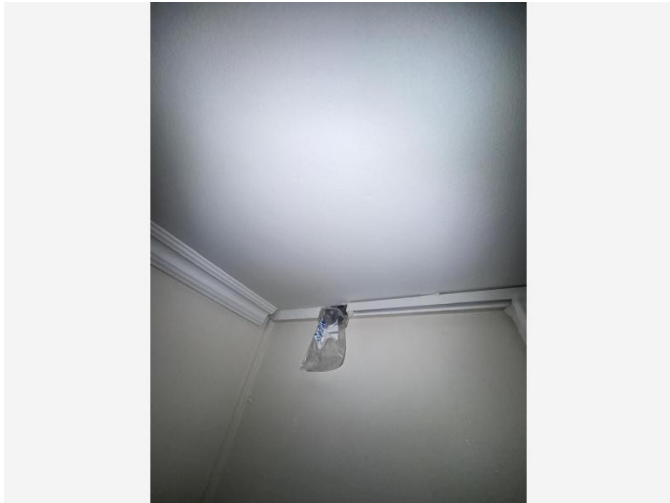
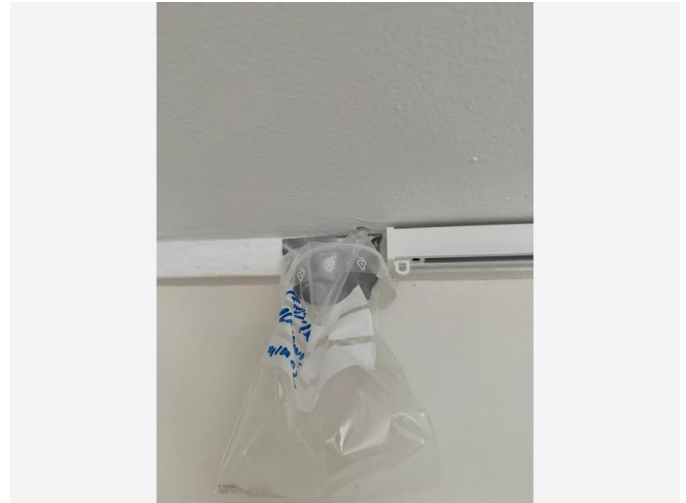
Fiche 9: pleisterwerk plafond

Geen asbest

#	Type	Referentie	Resultaat
9.1	Mengmonster	mm02	Geen asbest

Beschrijving	pleisterwerk plafond
Omgeving	Binnen
Primaire drager	Plafond
Bindmiddel van materiaal	Gips - kalk
Gebondenheid op basis van bindmiddel	Niet-hechtgebonden
Hoeveelheid (oppervlakte - dikte - aantal)	• 20,00 m ² - 1,00 cm - 1 stuk
Totaal volume	0,20 m ³
Identificatiemethode	Een monstername door de asbestdeskundige met laboanalyse door een asbestlabo.
Destructieve handeling voor identificatie	Nee
Opmerking	deze oppervlakte, volumes en gewichten zijn niet gemeten, maar geschat op basis van een benadering van de aanwezige pleister (de opgegeven hoeveelheden mogen niet gebruikt worden als maatstaf voor heffingen).

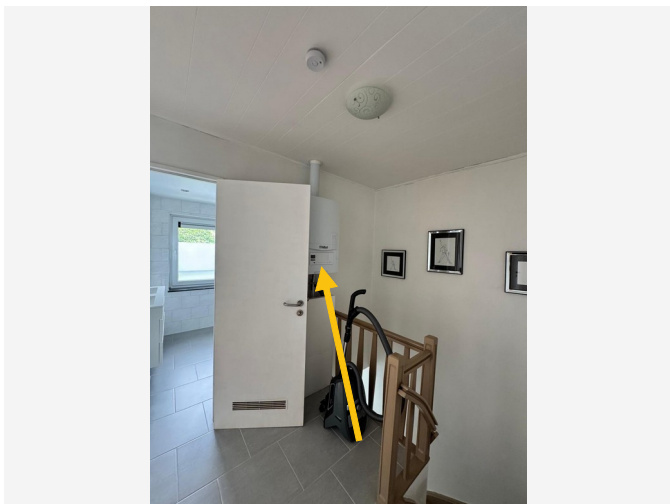
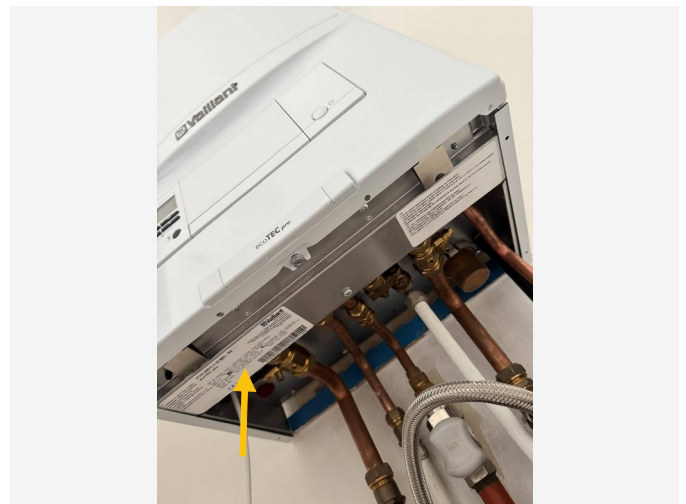
Beschrijving	Notitie	Terug te vinden op plannen
Fiche 10: Materialen aan de stookketel	Tijdens de inspectie werd een ketel aangetroffen. Het betreft een moderne ketel, geproduceerd na 2001. Op basis hiervan wordt de ketel niet als asbestverdacht beschouwd.	Plan 1.12: verdieping 1
Fiche 11: Afdichtingsmateriaal (mastiek, kit, ...) aan schrijnwerk	Bij de visuele inspectie werd rond de ramen en deuren een kitafdichting aangetroffen. Op basis van de uiterlijk waarneembare kenmerken (kleur, glans, textuur, hechting) en de toepassingsperiode werd vastgesteld dat het gaat om een moderne siliconenkit en niet om een bitumineuze of asbesthoudende afdichting.	-
