# Asbestinventarisat attest

Vilvoordestraat 59A, 1800 Vilvoorde

Attestnummer : 20260819-000375.000

**Niet-asbestveilig**

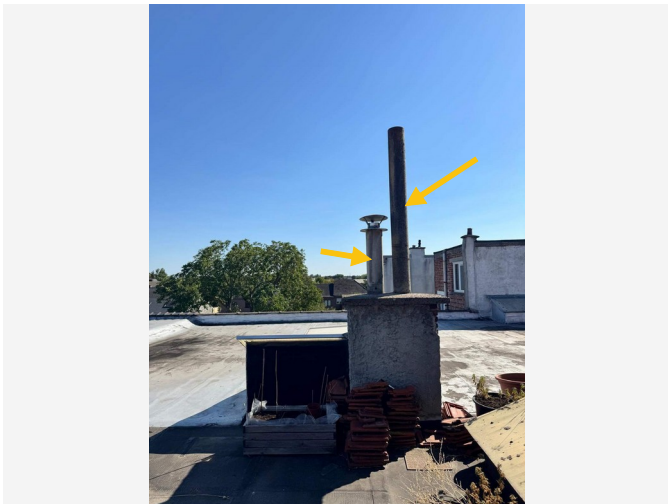
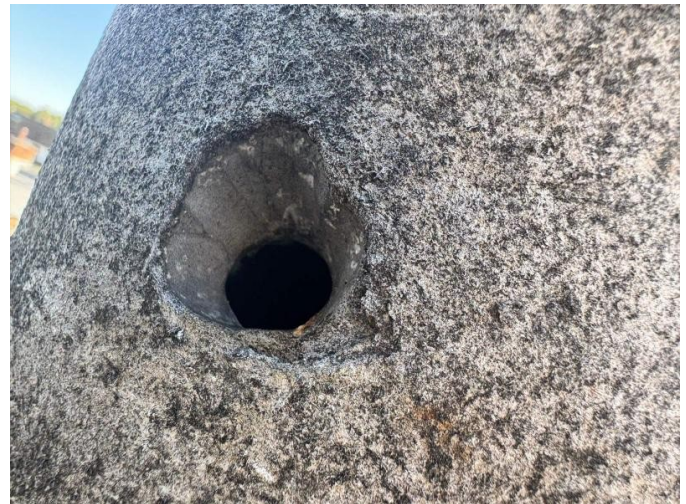
Het asbestmateriaal valt onder de mijlpaal van 2040.

| Eindbeoordeling materiaalrisico | Verhoogd materiaalrisico en/of verhoogde kans op vezelvrijgave |

| Asbestsoort (vezeltype) | Crocidoliet aanwezig |
| Toestand van het materiaal | Matig beschadigd, matig verweerd |

| Beschrijving | (AC) rookgaskanaal |
| Hoeveelheid (lengte - omtrek - dikte - aantal) | <ul style="list-style-type: none"><li>• 1,10 m - 11,00 cm - 1,00 cm - 3 stuks</li></ul> |

Verwijderen

- Verwijder dit asbestmateriaal zo snel mogelijk. Volg de toestand goed op.
- Voer bijkomende staalname(s) uit.

- Eenvoudige handelingen: mag via doe-het-zelf of door werknemer(s) met opleidingsattest eenvoudige handelingen  
De toepassing dient zorgvuldig verwijderd te worden zonder het materiaal te breken, beschadigen of te bewerken. Voorafgaand aan de verwijdering moet het materiaal voldoende bevochtigd of gefixeerd worden om vezelvrijgave te beperken.

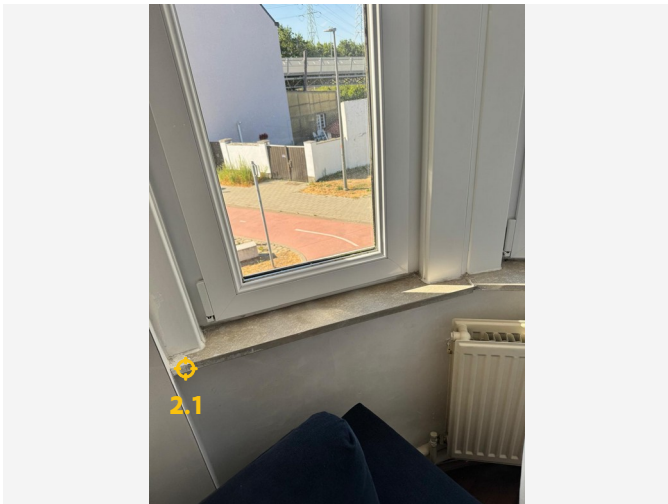
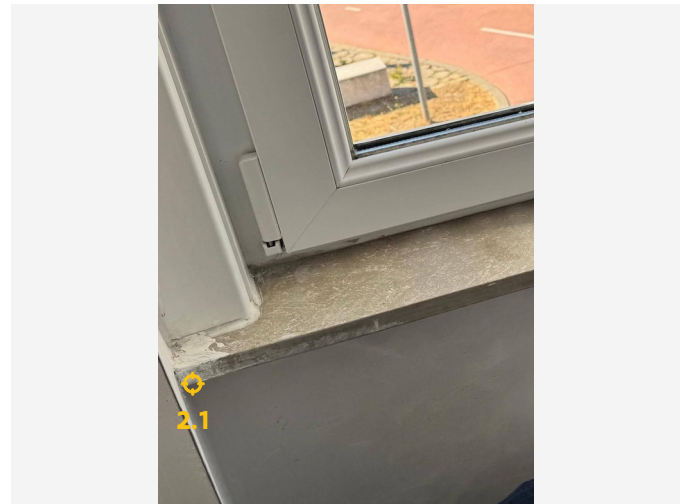
Het asbestmateriaal valt onder de mijlpaal van 2040.

| Eindbeoordeling materiaalisico | Laag materiaalisico en/of verlaagde kans op vezelvrijgave |

| Asbestsoort (vezeltype) | Alleen chrysotiel aanwezig |
| Toestand van het materiaal | Licht beschadigd, licht verweerd. Intacte calciumsilicaatplaat of materiaal met categorie 3-gebondenheid |

| # | Type | Referentie | Resultaat |
|---|---|---|---|
| 2.1 | Puntmonster | mm04 | Chrysotiel |

| Beschrijving | raamtablet |

Zorgvuldig beheren

- Zorg voor een veilig beheer. Vermijd het beschadigen van het asbestmateriaal. Controleer de toestand jaarlijks op wijzigingen.

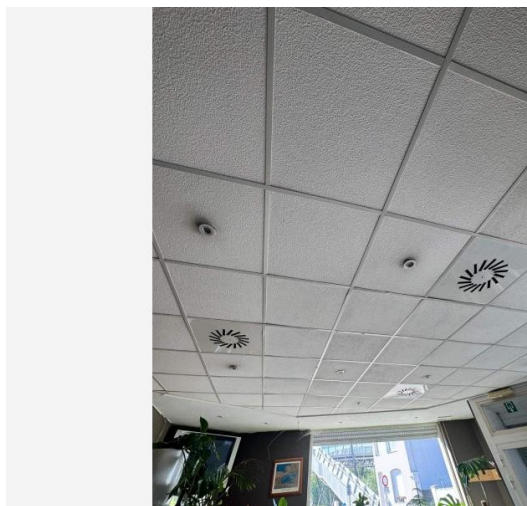
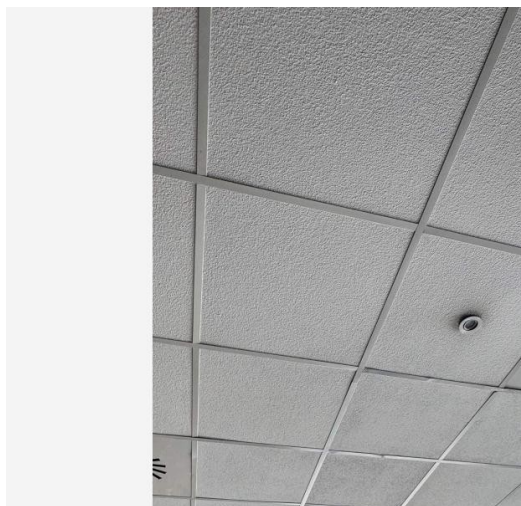
De plafonds zijn gemaakt van niet-asbestverdachte materialen (bijvoorbeeld laminaat, gypoc, ..), deze toepassingen zijn niet asbestverdacht. We hebben echter niet kunnen vaststellen of er mogelijk asbestverdachte of asbesthoudende materialen achter deze toepassingen aanwezig zijn. Bij renovatie of sloop is het aangeraden om een destructief onderzoek te laten uitvoeren van deze toepassingen.

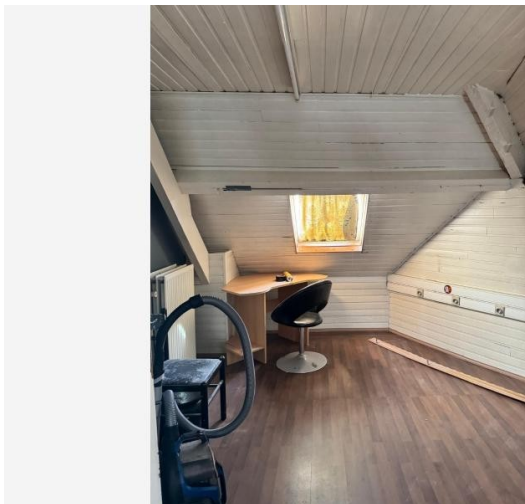
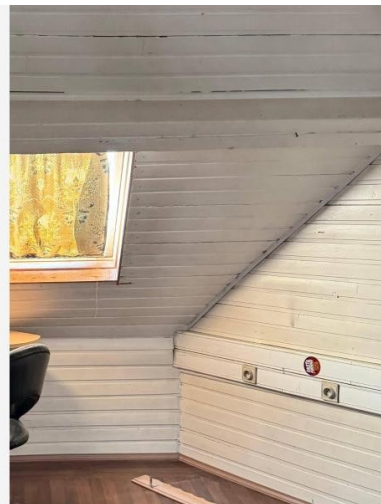
De plafonds zijn gemaakt van niet-asbestverdachte materialen (bijvoorbeeld laminaat, gyproc, ..), deze toepassingen zijn niet asbestverdacht. We hebben echter niet kunnen vaststellen of er mogelijk asbestverdachte of asbesthoudende materialen achter deze toepassingen aanwezig zijn. Bij renovatie of sloop is het aangeraden om een destructief onderzoek te laten uitvoeren van deze toepassingen.

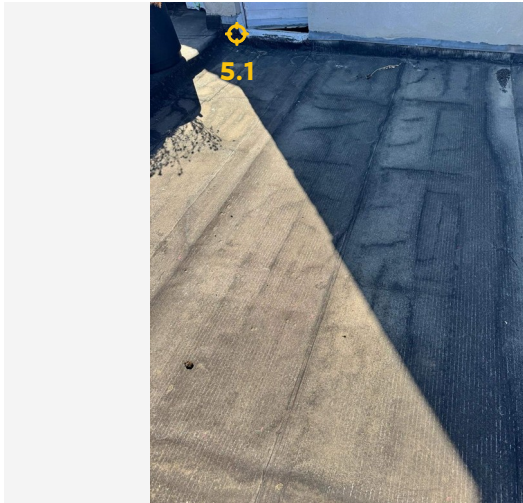
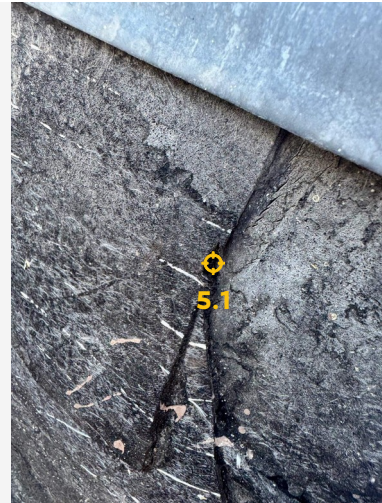
## Fiche 5: roofing plat dak

Geen asbest

| # | Type | Referentie | Resultaat |
|---|---|---|---|
| 5.1 | Puntmonster | mm03 | Geen asbest |

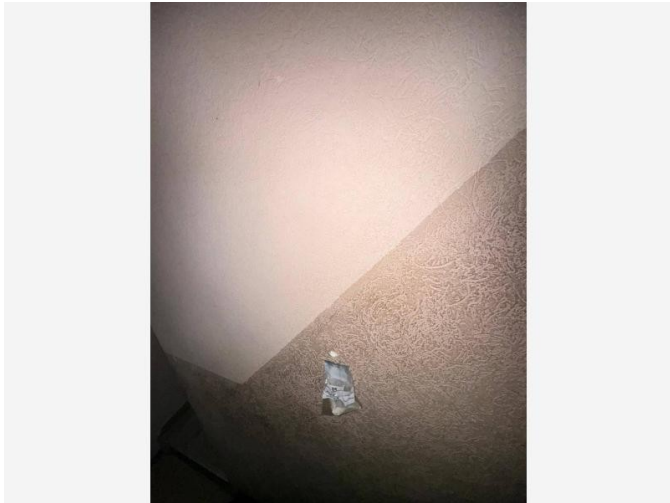
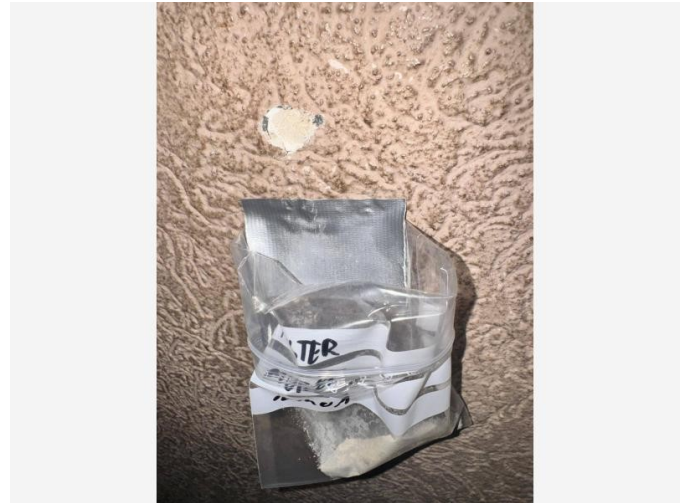
## Fiche 6: pleisterwerk muren

Geen asbest

| # | Type | Referentie | Resultaat |
|---|---|---|---|
| 6.1 | Mengmonster | mm01 | Geen asbest |

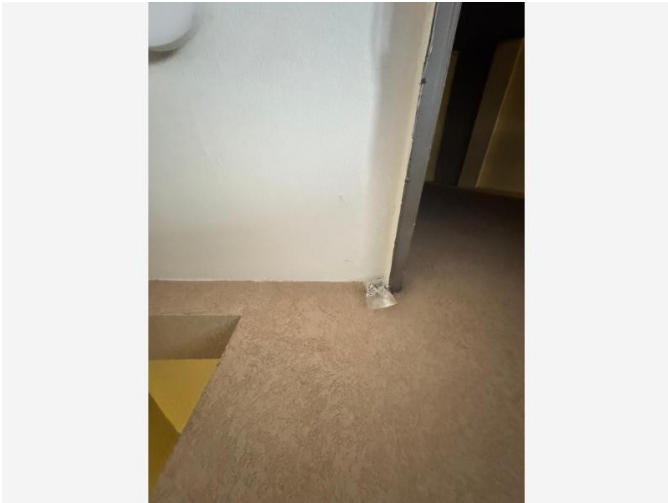
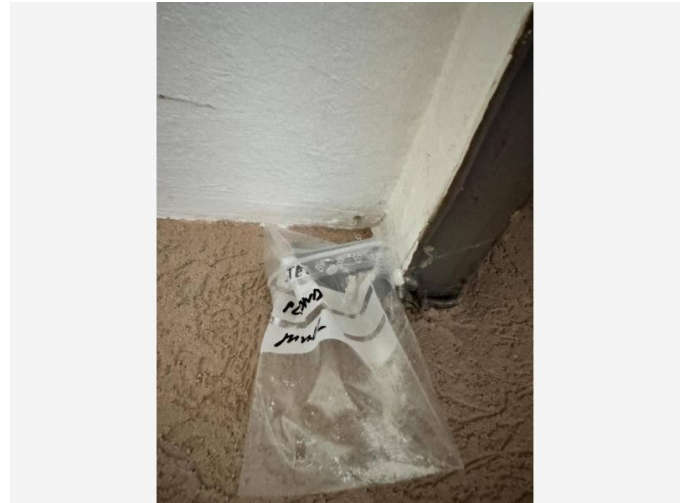
## Fiche 7: pleisterwerk plafond

Geen asbest

| # | Type | Referentie | Resultaat |
|---|---|---|---|
| 7.1 | Mengmonster | mm02 | Geen asbest |

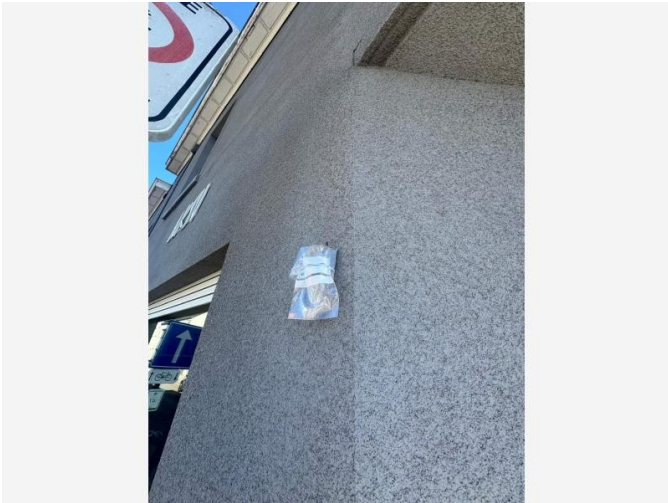
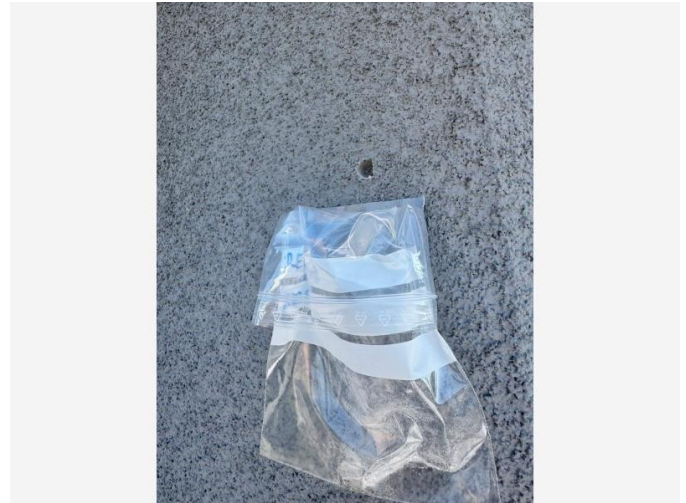
## Fiche 8: crepi buitengevel

Geen asbest

| # | Type | Referentie | Resultaat |
|---|---|---|---|
| 8.1 | Mengmonster | mm05 | Geen asbest |

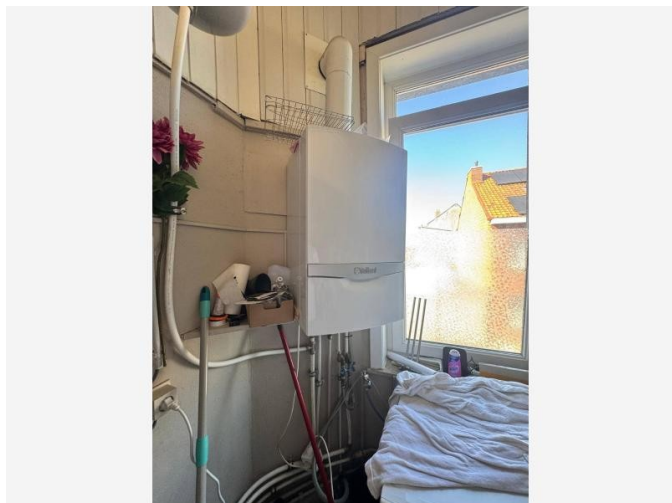
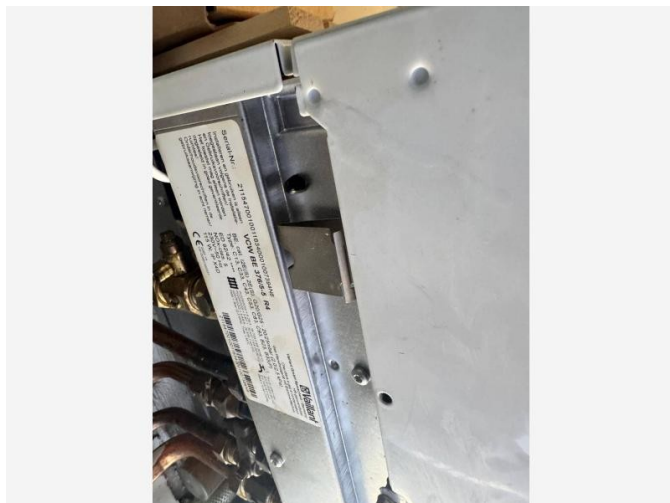
### Fiche 9: Materialen aan de cv-ketel

| Beschrijving | Notitie | Terug te vinden op plannen |
|---|---|---|
| Fiche 9: Materialen aan de cv-ketel | Tijdens de inspectie werd een ketel aangetroffen. Het betreft een moderne ketel, geproduceerd na 2001. Op basis hiervan wordt de ketel niet als asbestverdacht beschouwd. | Plan 1.11: verdieping 1 |

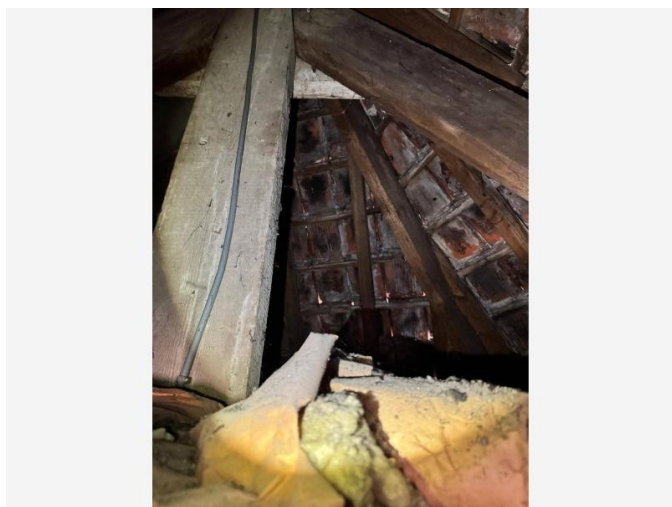
### Fiche 13: geen onderdak aanwezig

| Beschrijving | Notitie | Terug te vinden op plannen |
|---|---|---|
| Fiche 13: geen onderdak aanwezig | tijdens de inspectie hebben we vastgesteld dat er geen onderdak aanwezig is. | - |
