Asbestinventarisatetest

de Villegas de Clercampstraat 61/1, 1853 Grimbergen

Attestnummer : 20231004-000159.000

Uitgegeven op : 04.10.2023

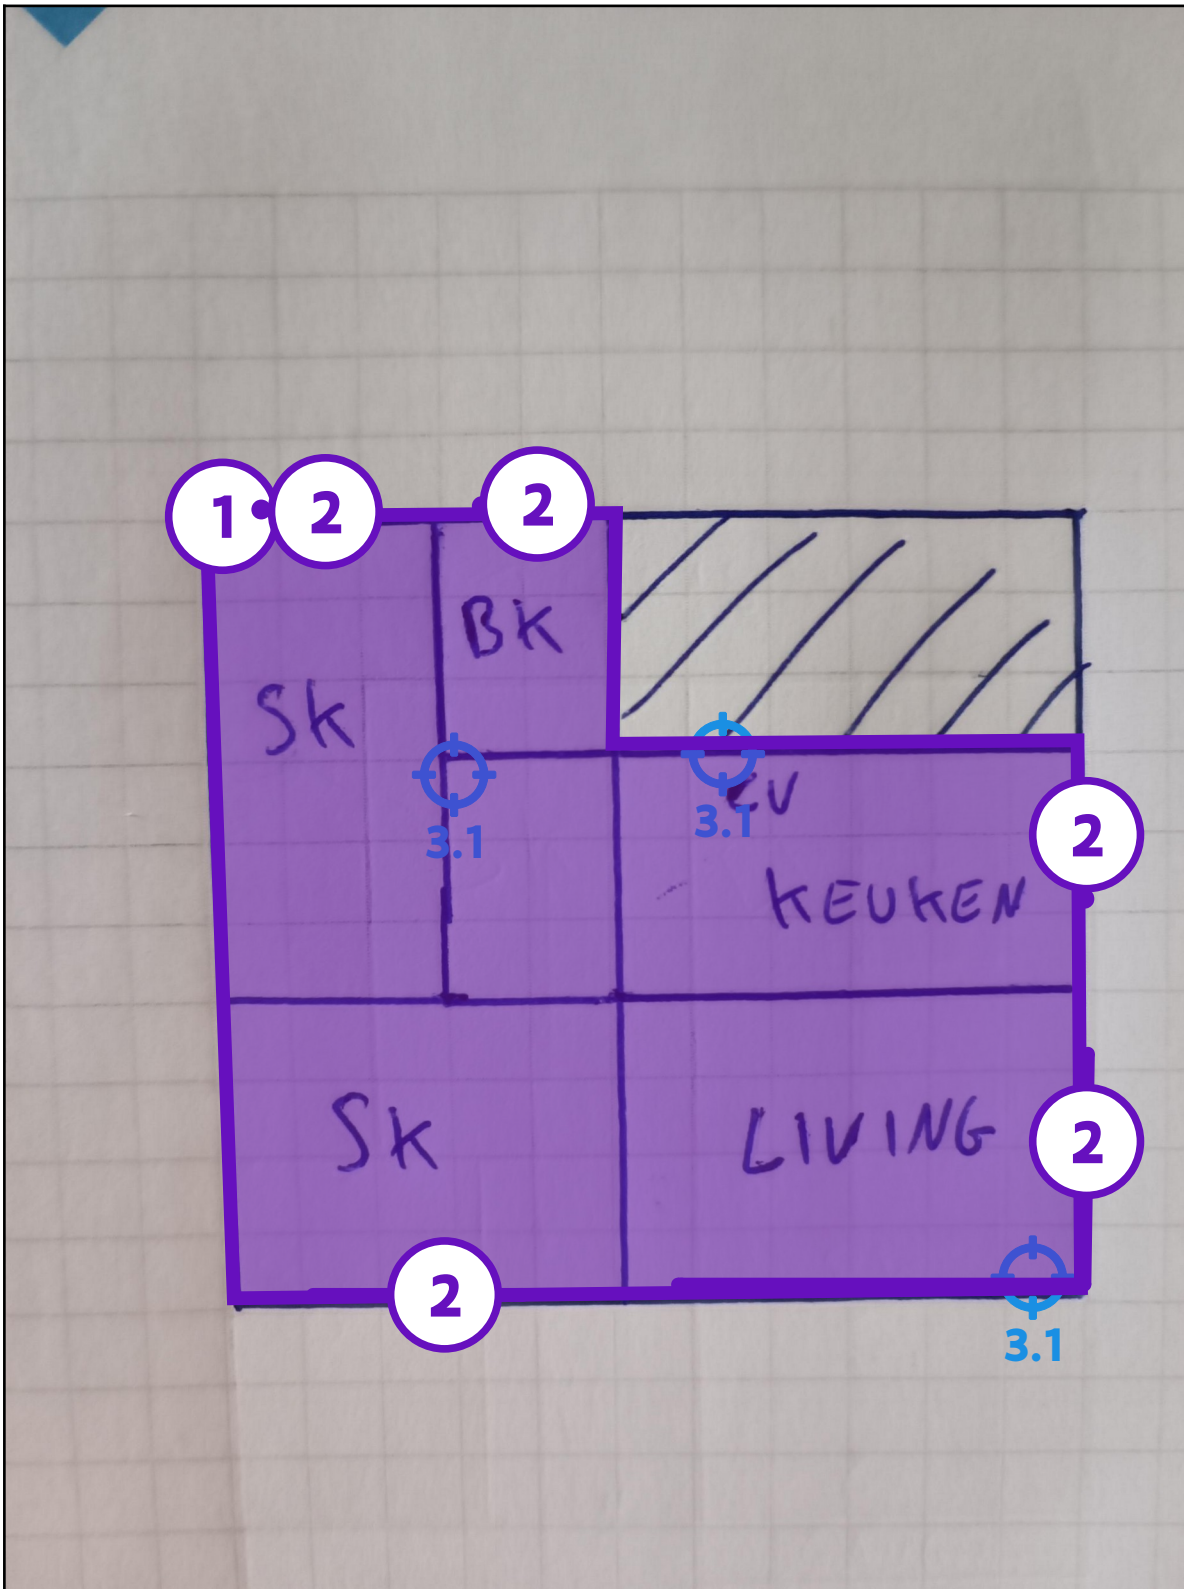
Plan 1.1: Grondplan

1. Pleister plafond	Advies	-
2. Mastiek ramen	Advies	-
3. Pleister muren	Geen asbest	-
3.1 Code: 1	Mengmonster	-

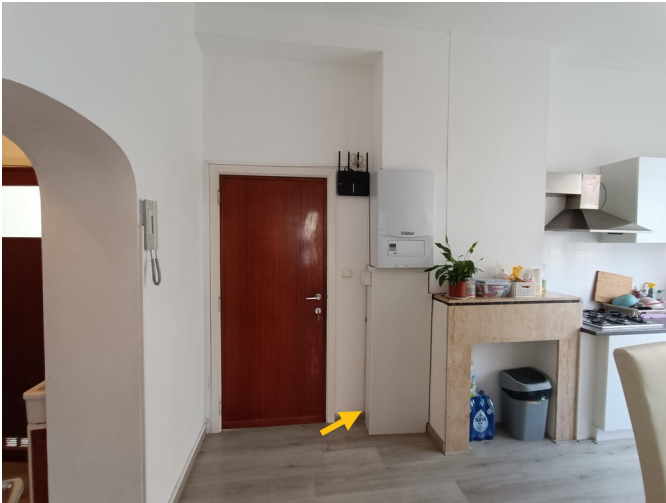
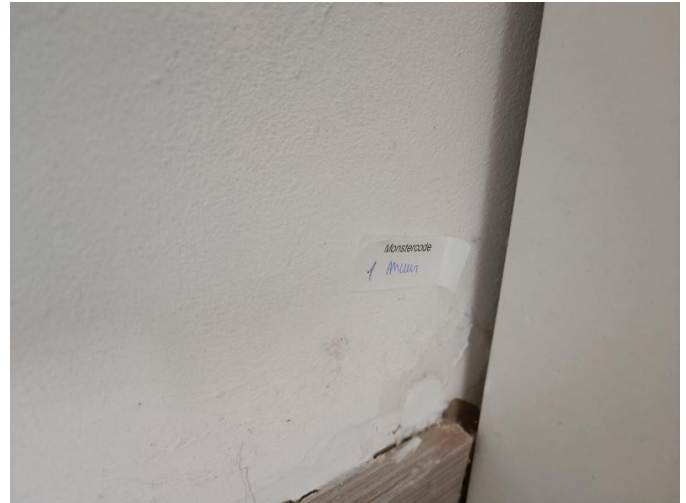
Fiche 3: Pleister muren

Geen asbest

#	Type	Referentie	Resultaat
3.1	Mengmonster	1	Geen asbest

Beschrijving	Pleister muren
Omgeving	Binnen
Primaire drager	Binnenwand
Bindmiddel van materiaal	Gips - kalk

Gebondenheid op basis van bindmiddel	Niet-hechtgebonden
Hoeveelheid (oppervlakte - dikte - aantal)	• 250,00 m ² - 1,00 cm - 1 stuk
Totaal volume	2,50 m ³
Identificatiemethode	Vaststelling met monstername
Destructieve handeling voor identificatie	Nee
Opmerking	<p>Staalname: living, geen traphal of inkomhal</p> <p>Vochtige ruimte: gang met lavabo</p> <p>Stookplaats: ok</p>
