Asbestinventarisatetest

Snoekgracht 7, 1850 Grimbergen

Attestnummer : 20240307-000075.000

Zone 1: Hoofdgebouw

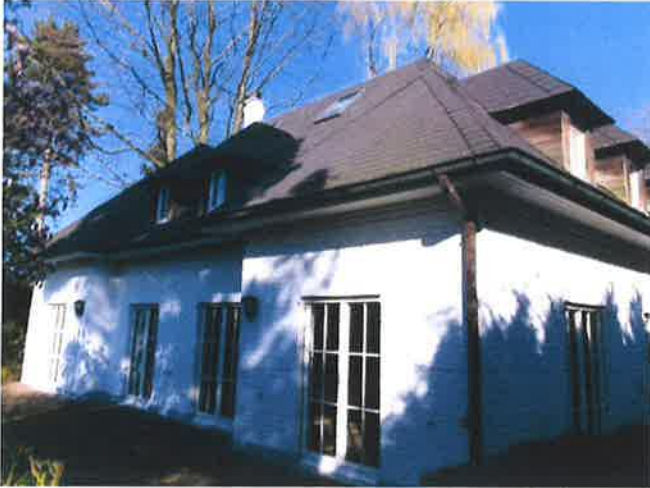
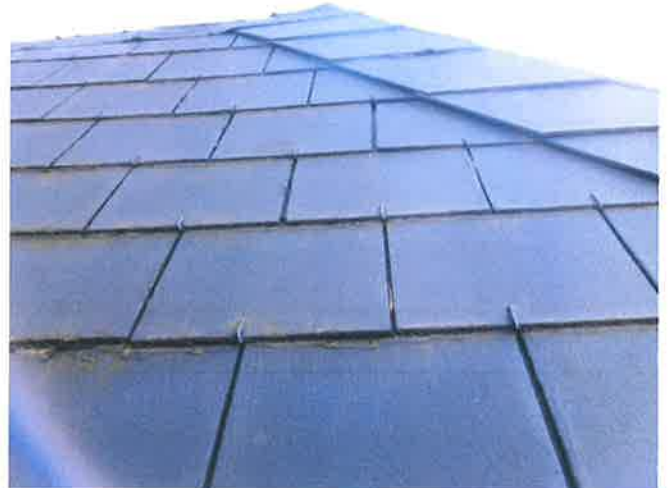
Fiche 1: Dakbedekking met AC leien

Asbestmateriaal

Overzichtsfoto

Detailfoto

Het asbestmateriaal valt onder de mijlpaal van 2034.

Eindbeoordeling materiaalrisico	Laag materiaalrisico en/of verlaagde kans op vezelvrijgave
---------------------------------	--

Gebondenheid	Categorie 1: hechtgebonden in oorsprong
Asbestsoort (vezeltype)	Crocidoliet aanwezig
Asbestconcentratie	Laag (< 50%)
Afschermingsgraad van het gehele materiaal	Geheel of deels vrij aan de buitenlucht
Toestand van het materiaal	Onbeschadigd, niet verweerd

Beschrijving	Dakbedekking met AC leien
Omgeving	Buiten
Primaire drager	Schuin dak
Asbestmateriaal	Dak- en gevelbekleding - Lei, shingle
Bindmiddel van asbestmateriaal	Cement
Gebondenheid op basis van bindmiddel	Hecht
Hoeveelheid (oppervlakte - aantal)	• 300,00 m ² - 1 stuk
Totale oppervlakte	300,00 m ²
Eenvoudig bereikbaar	Ja
Bevestigingswijze	• Genageld, geniet
Identificatiemethode	Vaststelling zonder monstername

Opmerking Hoeveelheid is een schatting!

Verwijderen

- Zorg voor een veilig beheer. Vermijd het beschadigen van het asbestmateriaal. Controleer de toestand jaarlijks op wijzigingen.

- Eenvoudige handelingen: mag via doe-het-zelf of door werknemer(s) met opleidingsattest eenvoudige handelingen
Bij (eventuele) dakwerken deze laten uitvoeren door erkende dakwerker met attest.

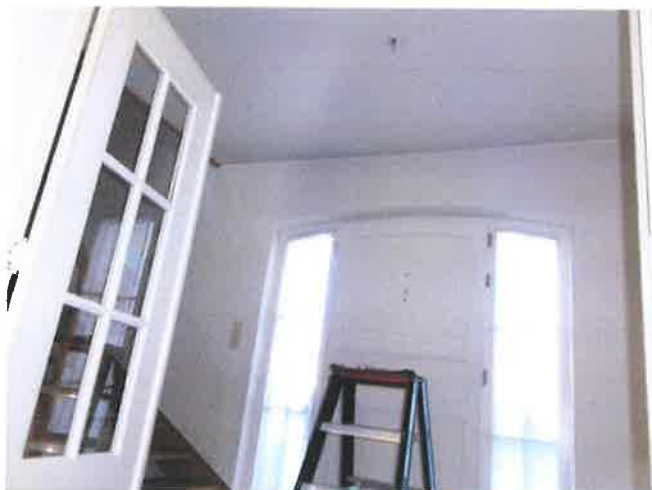
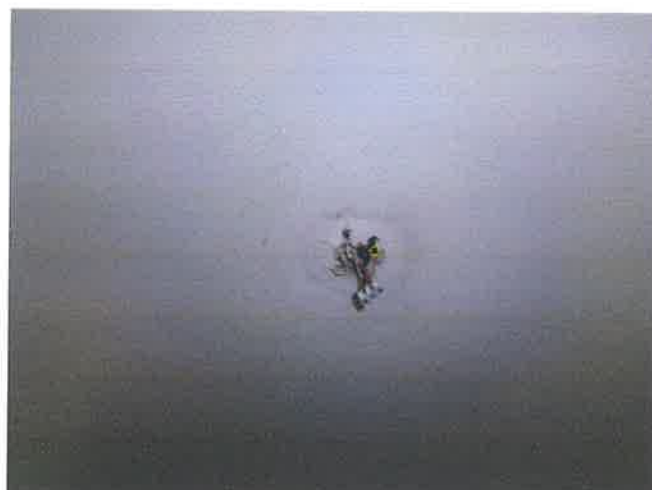
Fiche 2: Pleister plafond

Overzichtsfoto

Detailfoto

Geen asbest

#	Type	Referentie	Resultaat
2.1	Mengmonster	MM02	Geen asbest

Bindmiddel van materiaal	Gips - kalk
Gebondenheid op basis van bindmiddel	Niet-hechtgebonden
Hoeveelheid (oppervlakte - dikte - aantal)	• 180,00 m ² - 1,00 cm - 1 stuk
Totaal volume	1,80 m ³
Identificatiemethode	Vaststelling met monstername
Destructieve handeling voor identificatie	Nee
Opmerking	Hoeveelheid is een schatting. Plafonds op de bovenverdieping zijn met gipsplaten afgewerkt.

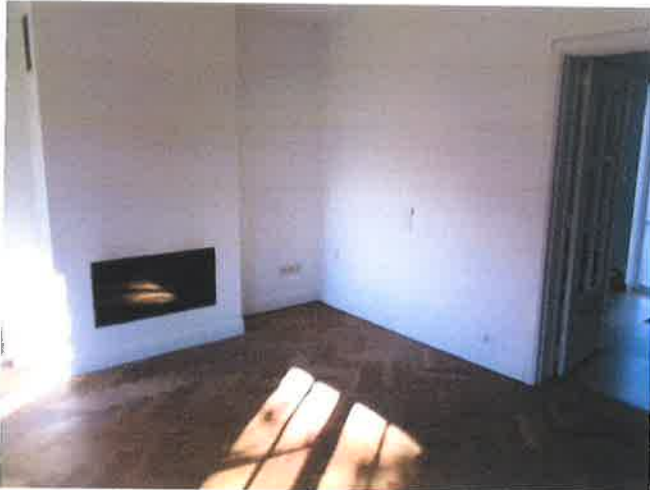
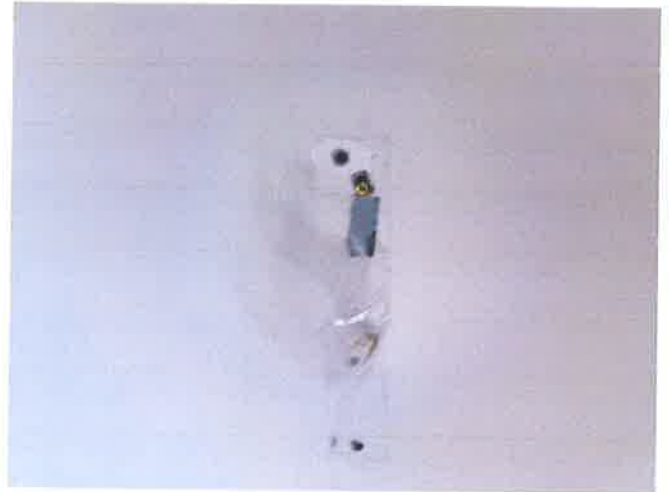
Fiche 3: Pleister muur

Overzichtsfoto

Detailfoto

Geen asbest

#	Type	Referentie	Resultaat
3.1	Mengmonster	MM01	Geen asbest

Bindmiddel van materiaal	Gips - kalk
Gebondenheid op basis van bindmiddel	Niet-hechtgebonden
Hoeveelheid (oppervlakte - dikte - aantal)	• 210,00 m ² - 1,00 cm - 1 stuk
Totaal volume	2,10 m ³
Identificatiemethode	Vaststelling met monstername
Destructieve handeling voor identificatie	Nee
Opmerking	Hoeveelheid is een schatting
