## Rapport concernant l'installation domestique en basse et très basse tension (livre 1 AR 08/09/2019)

| Lieu d'inspection | : Vilvoordestraat 59a 1800 Vilvoorde | | |
| Numéro de rapport | : 39538 / V 1 | | |

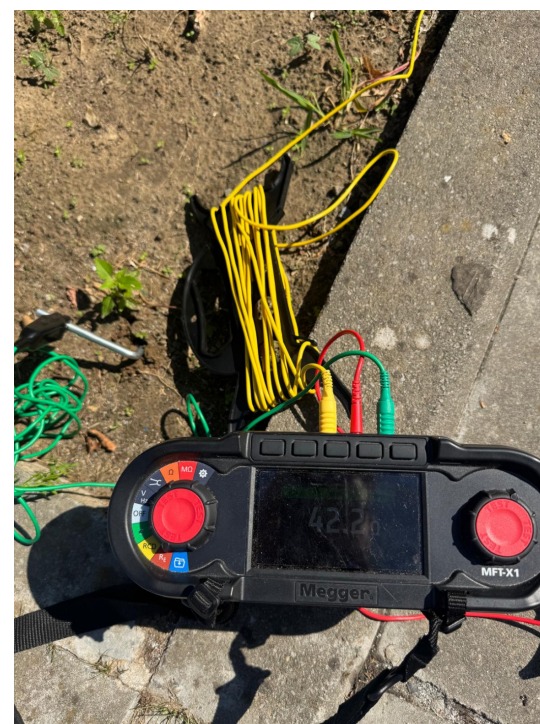
RA

| Résistance de dispersion efd DCD | : Non conforme - 42.2 Ohm |

- Le schéma unifilaire n'est pas présent. (B1:3.1.2.1.a)
  - De l'ensemble de l'installation
- Le plan de situation n'est pas présent. (B1: 3.1.2.3.a)
- La valeur mesurée de la résistance de dispersion  $R_a$  de la liaison à la terre d'une installation domestique est supérieure à 30  $\Omega$  et/ou 100  $\Omega$ . (B1:5.4.2.1 - 4.2.4.3.b)

Retirer la peinture du sectionneur de terre pour un meilleur contact et assurer une continuité
