Asbestinventarisattest

Minnemolenstraat 21, 1800 Vilvoorde

Attestnummer : **20260828-000063.000**
Uitgegeven op : **28.08.2026**
Geldig tot : **28.08.2036**

Asbestveilig (maar niet asbestvrij)

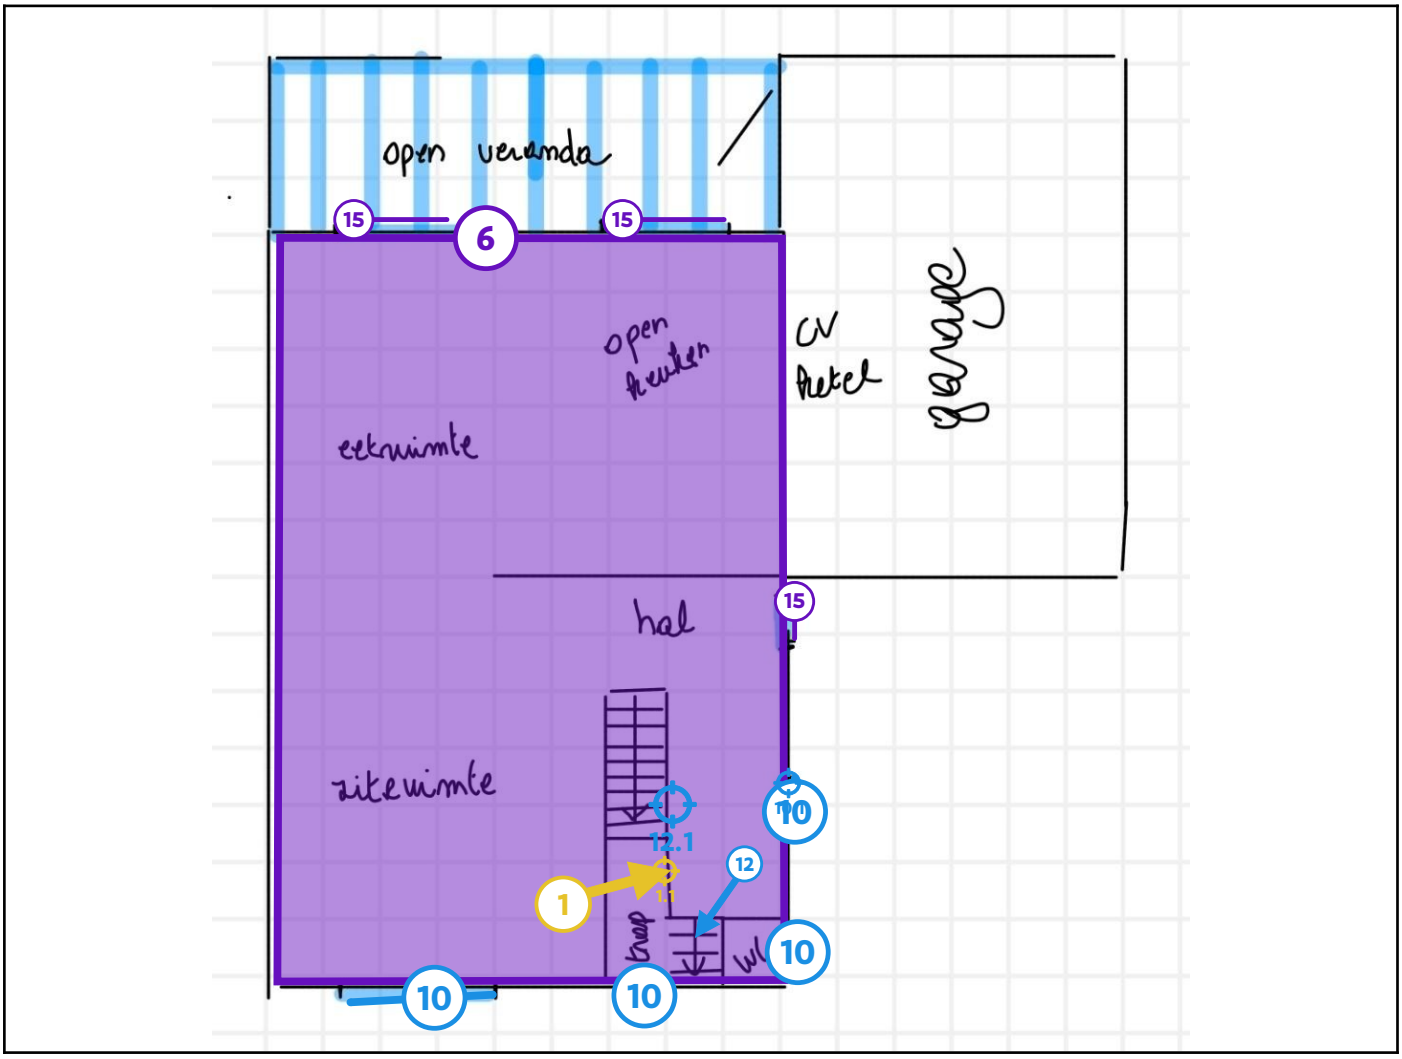
Plan 1.2: Gelijkvloers

Beschrijving	Type	Actie
1. Venstertablet/afdekplaat trap (massal)	Asbestmateriaal	Zorgvuldig beheren
1.1 Code: 7	Puntmonster	-
6. Valse plafonds	Advies	-
10. Kit kozijn-muur (met staalname) pvc ramen	Geen asbest	-
10.1 Code: 4	Puntmonster	-
12. Vinylvloer met kartonlaag (trap)	Geen asbest	-
12.1 Code: 6	Puntmonster	-

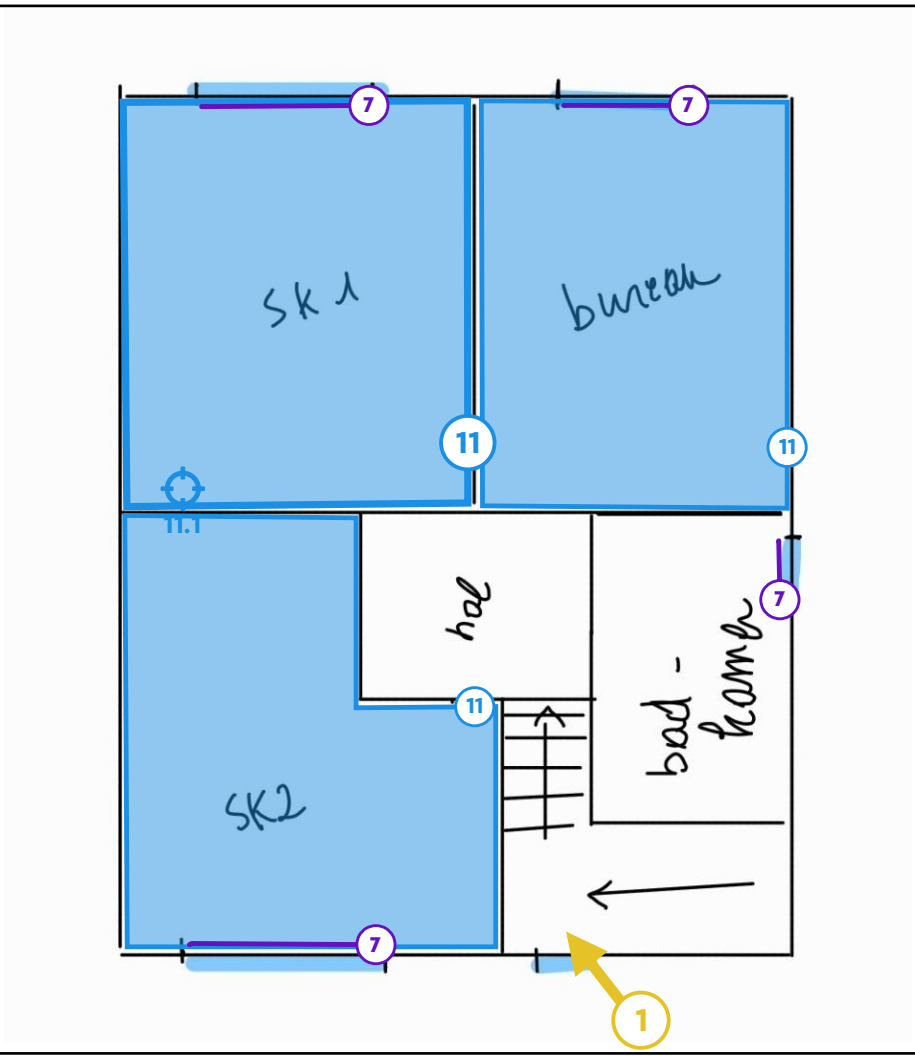
Plan 1.5: 1ste verdiep

Beschrijving	Type	Actie
1. Venstertablet/afdekplaat trap (massal)	Asbestmateriaal	Zorgvuldig beheren
7. Overige venstertabletten	Advies	-
11. Vinylvloer met zwarte onderlaag	Geen asbest	-
11.1 Code: 5	Puntmonster	-

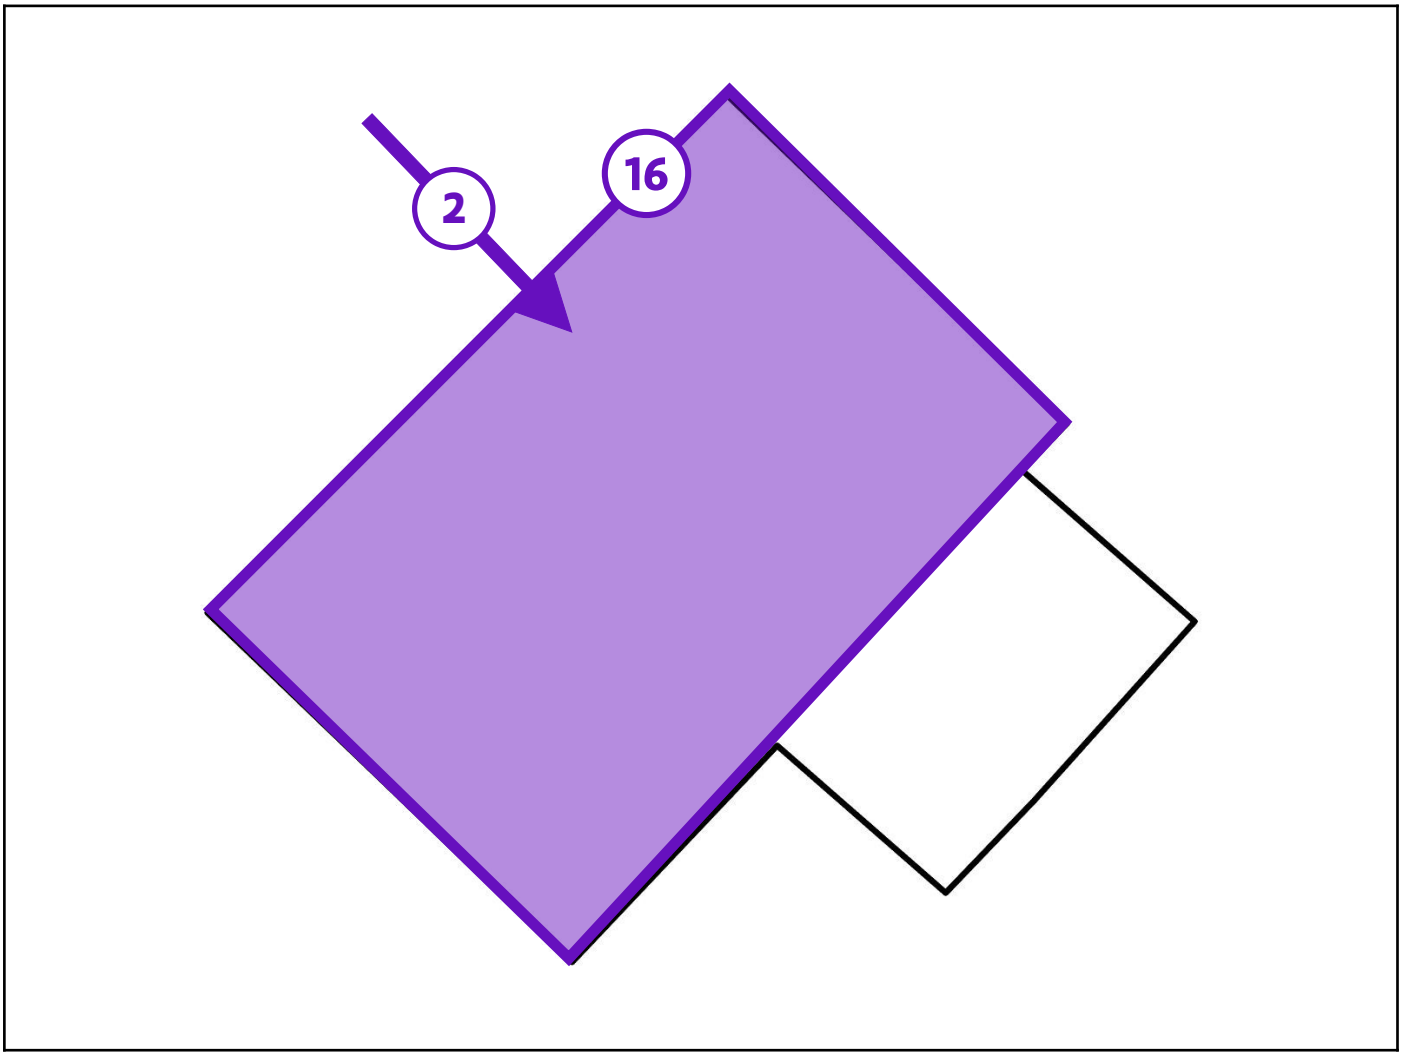
Plan 1.11: bovenaanzicht dak

Beschrijving	Type	Actie
2. Schouw op het dak (beperkingsfiche)	Beperking	-
16. Onderdak niet verdacht	Overige ruimte of materiaal	-

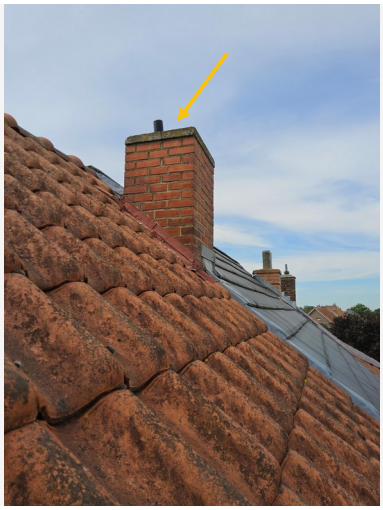
Fiche 2: Schouw op het dak (beperkingsfiche)

Tijdelijke beperking

Reden: Het te onderzoeken materiaal situeert zich hoger dan 3,50 m te rekenen vanaf een veilige ondergrond

Uitleg van de asbestdeskundige: Bij werken (dak of reiniging schouw) kan een stelling geplaatst worden , het is niet duidelijk of er asbestverdachte materialen aanwezig zijn in/rond de schouw.

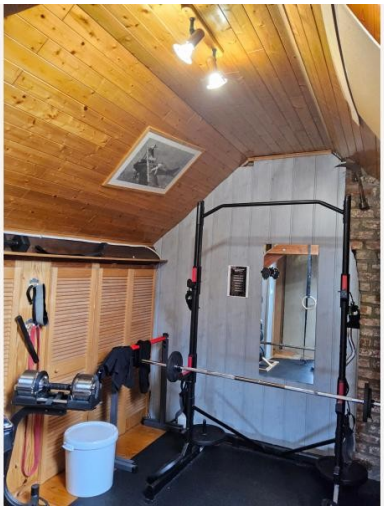
Fiche 4: Valse wanden

binnenwanden zijn afgewerkt met valse wanden. Het is niet duidelijk of er pleisterwerk of asbest toepassingen aanwezig zijn achter/op deze valse wanden, het is aangewezen om bijkomend onderzoek uit te voeren bij werken.

Zonder destructieve handeling is het niet mogelijk om na te gaan of er asbesthoudende materialen aanwezig zijn achter de wand afwerking. Als bij sloop of renovatie blijkt dat er achter deze wanden nog pleisterwerk of asbest verdachte toepassingen aanwezig zijn, moet dit bemonsterd worden.

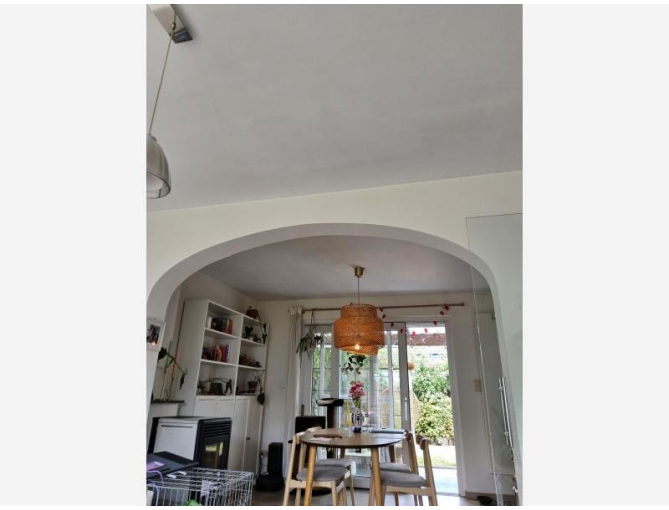
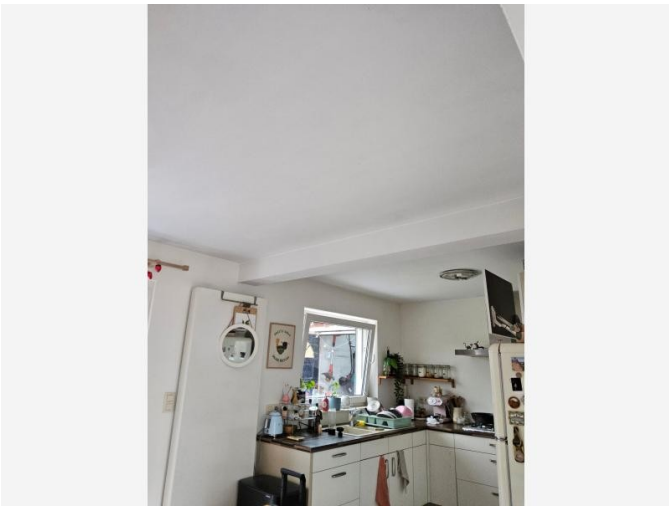
Fiche 6: Valse plafonds

Plafonds zijn afgewerkt met valse plafonds in plaatmateriaal. Het is niet duidelijk of er pleisterwerk of ander verdacht asbestmateriaal aanwezig is achter / op deze valse plafonds, het is aangewezen om bijkomend onderzoek uit te voeren bij werken. Zonder destructieve handeling is het niet mogelijk om na te gaan of er asbesthoudende materialen aanwezig zijn achter de plafond afwerking. Als bij sloop of renovatie blijkt dat er achter deze plafonds nog pleisterwerk of asbest verdachte toepassingen aanwezig zijn, moet dit bemonsterd worden.

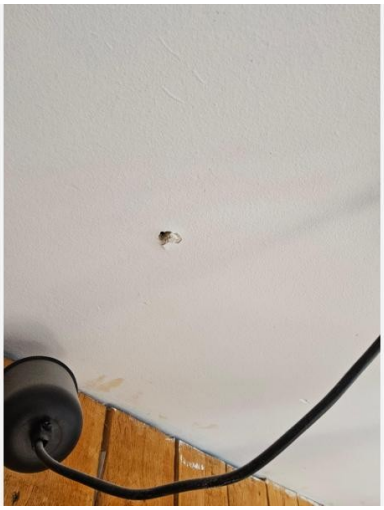
Fiche 8: Pleisterwerk plafonds

Geen asbest

#	Type	Referentie	Resultaat
8.1	Mengmonster	2	Geen asbest

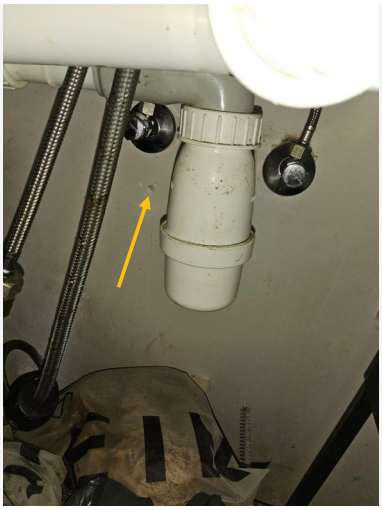
Fiche 9: Pleisterwerk wanden

Geen asbest

#	Type	Referentie	Resultaat
9.1	Mengmonster	1	Geen asbest

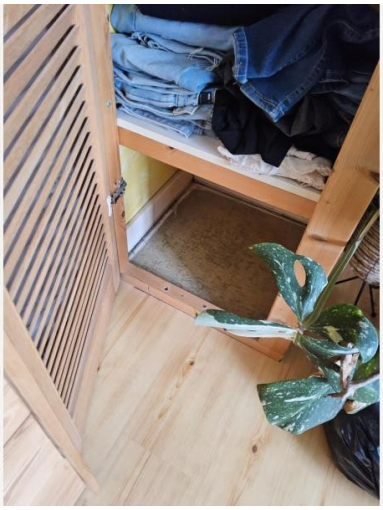
Fiche 11: Vinylvloer met zwarte onderlaag

Geen asbest

#	Type	Referentie	Resultaat
11.1	Puntmonster	5	Geen asbest

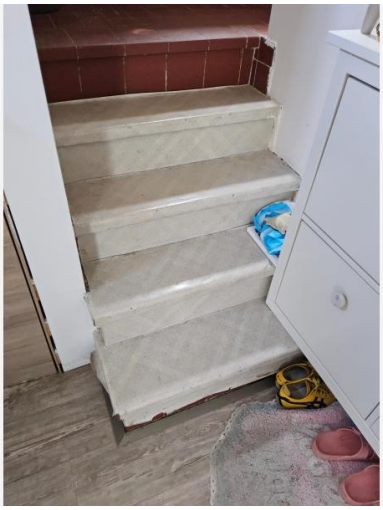
Fiche 12: Vinylvloer met kartonlaag (trap)

Geen asbest

#	Type	Referentie	Resultaat
12.1	Puntmonster	6	Geen asbest

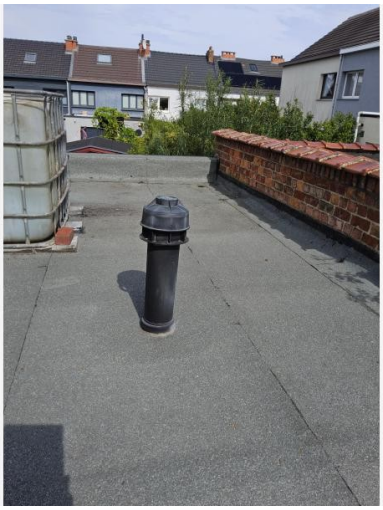
Fiche 13: Roofing dak garage

Geen asbest

#	Type	Referentie	Resultaat
13.1	Puntmonster	3	Geen asbest

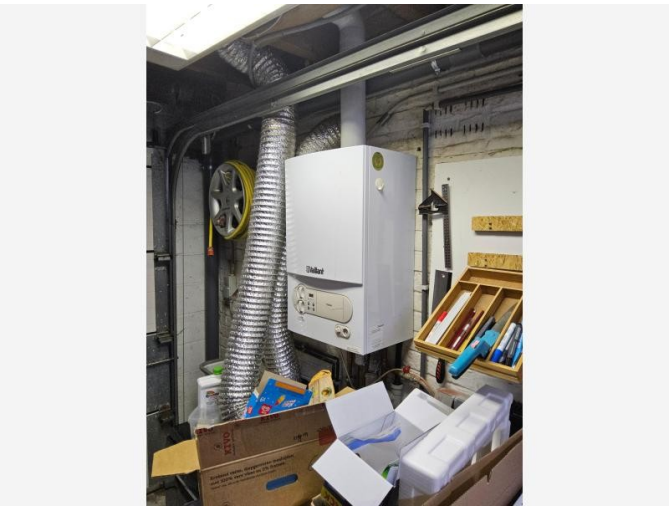
Beschrijving	Notitie	Terug te vinden op plannen
Fiche 14: CV Ketel niet verdacht	De CV ketel werd gecontroleerd(BJ 2012) en is niet asbest verdacht. Geen risico bouwjaar.	-
Fiche 15: Kit niet verdacht (visueel vastgesteld)	De gebruikte siliconen kit is niet asbestverdacht. De aangeduide ramen zijn van het jaar 2012 en dus risico bouwjaar.	Plan 1.2: Gelijkvloers
Fiche 16: Onderdak niet verdacht	Door het optillen van een dakpan werd een rode folie vastgesteld, vermoedelijk dienstdoend als dampscherm/damprem. Op basis van de visuele vaststelling werd dit materiaal niet als asbestverdacht beschouwd. De controle betreft een visuele steekproef van de waarneembare en toegankelijke delen. Niet-zichtbare, niet-toegankelijke of op andere plaatsen aanwezige materialen konden niet worden beoordeeld en kunnen niet op basis van deze vaststelling worden uitgesloten.	Plan 1.11: bovenaanzicht dak
Fiche 17: Dakbedekking niet verdacht	De dakbedekking werdt gecontroleerd. deze bestaat uit dakpannen.	Plan 1.10: Dak plan

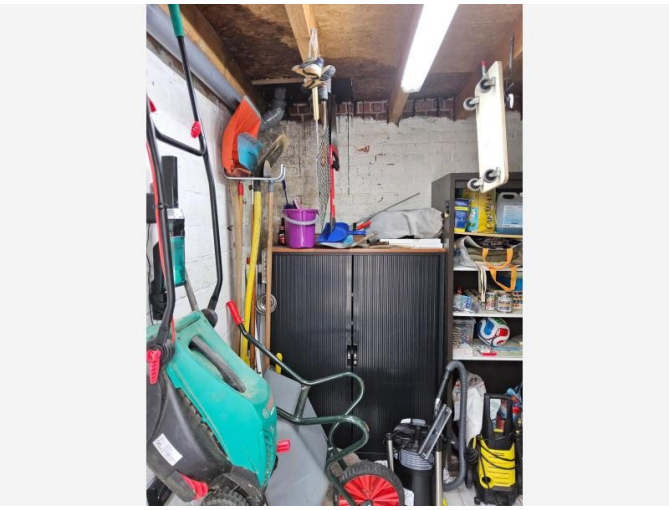
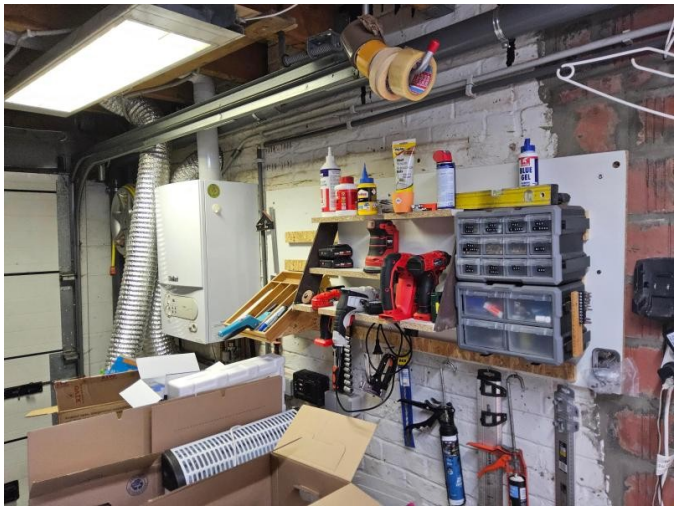
Beschrijving	Notitie	Terug te vinden op plannen
Fiche 18: pleisterwerk (niet aanwezig)	pleisterwerk (niet aanwezig) in het inspectie gebied.	Plan 1.3: Gelijkvloers muren Plan 1.9: Zolderverdiep muren
Fiche 19: liftinfrastructuur (niet aanwezig)	liftinfrastructuur (niet aanwezig) in het inspectie gebied.	-
Fiche 20: leidingisolatie (niet aanwezig)	leidingisolatie (niet aanwezig) in het inspectie gebied.	Plan 1.1: Kelderplan
