Asbestinventarisattest

Tweelindendreef 33, 1850 Grimbergen

Attestnummer : **20260719-000007.000**
Uitgegeven op : **19.07.2026**
Geldig tot : **19.07.2036**

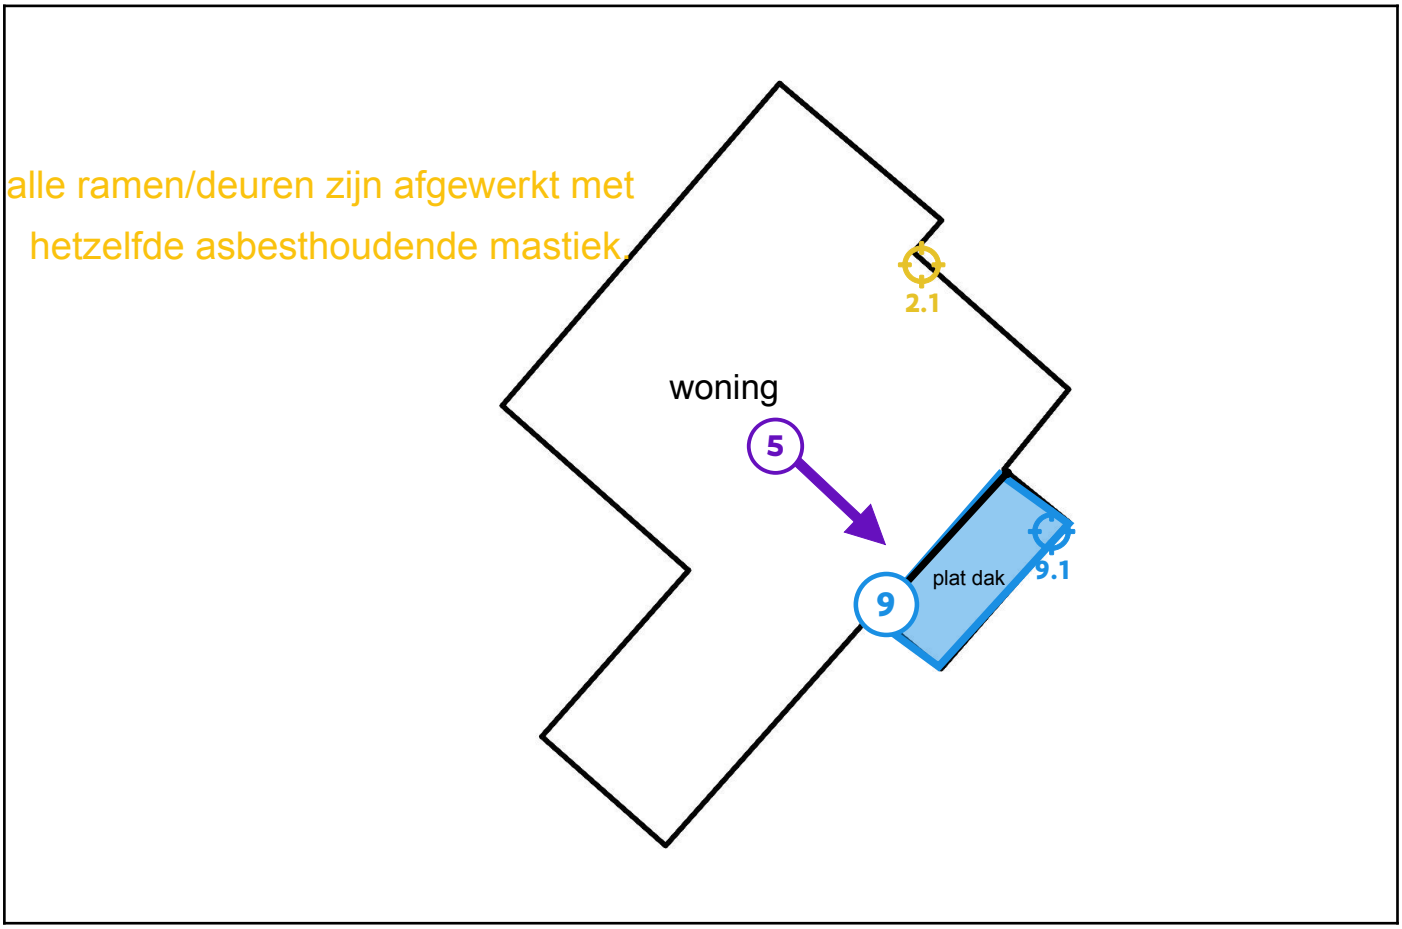
Plan 1.1: Woning plan

Beschrijving	Type	Actie
2. Afdichtingsmateriaal (mastiek, kit, ...)	Asbestmateriaal	Zorgvuldig beheren
2.1 Code: mm05	Puntmonster	-
5. schoorsteen-rookgaskanaal	Beperking	-
9. bitumen golfplaat	Geen asbest	-
9.1 Code: mm04	Puntmonster	-

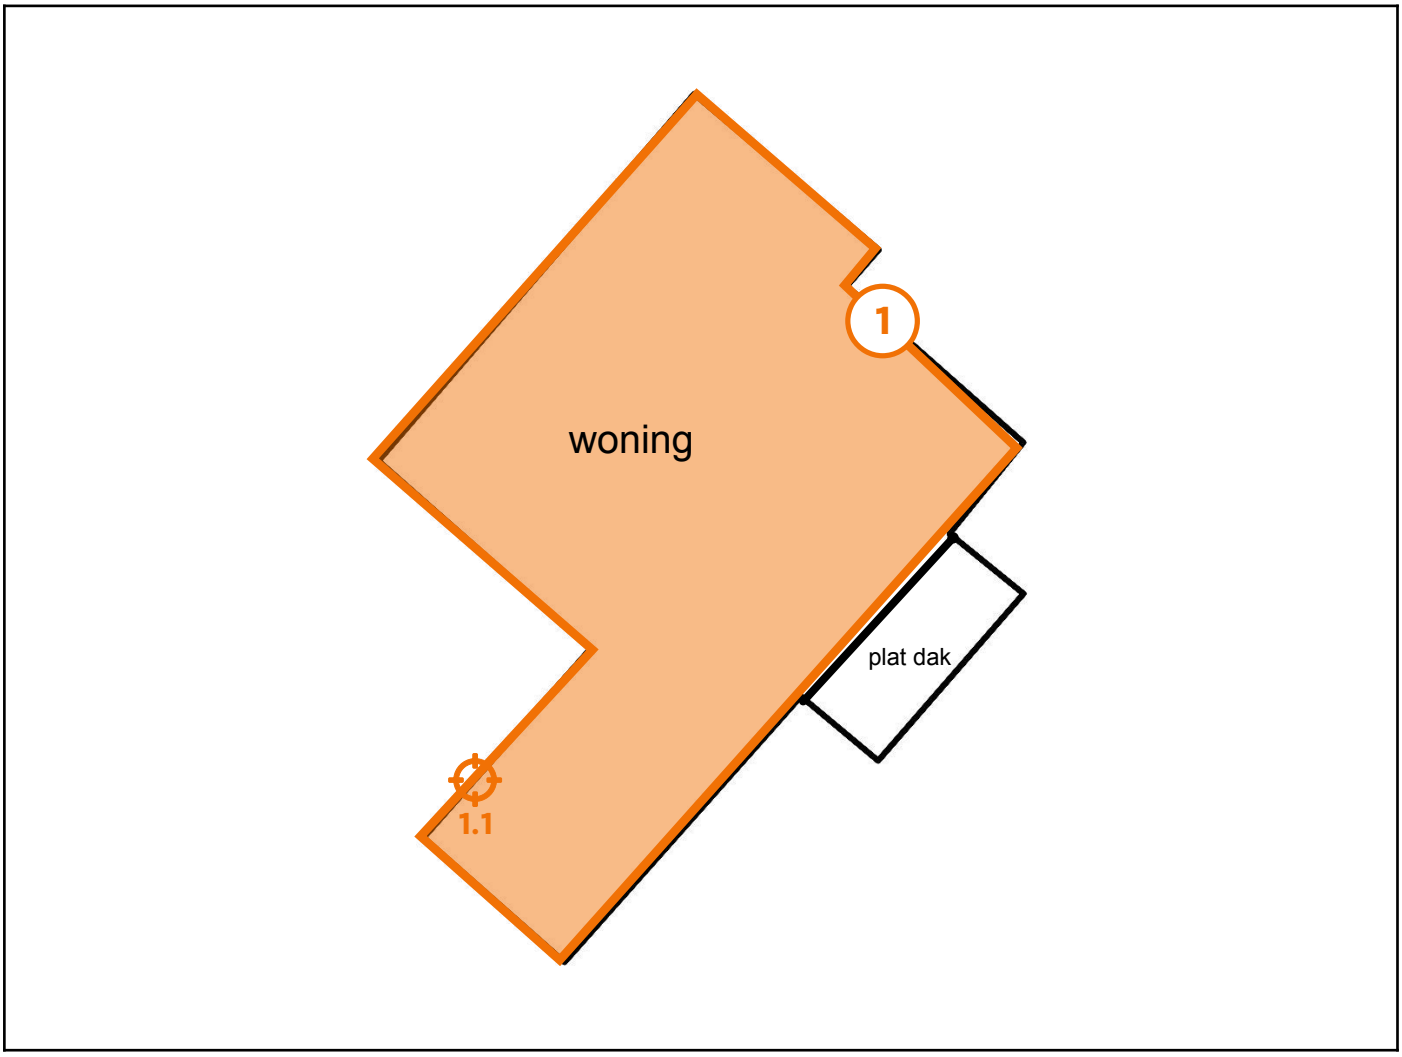
Plan 1.2: Woning plan

Beschrijving	Type	Actie
1. Dakleien	Asbestmateriaal	Verwijderen
1.1 Code: mm03	Puntmonster	-

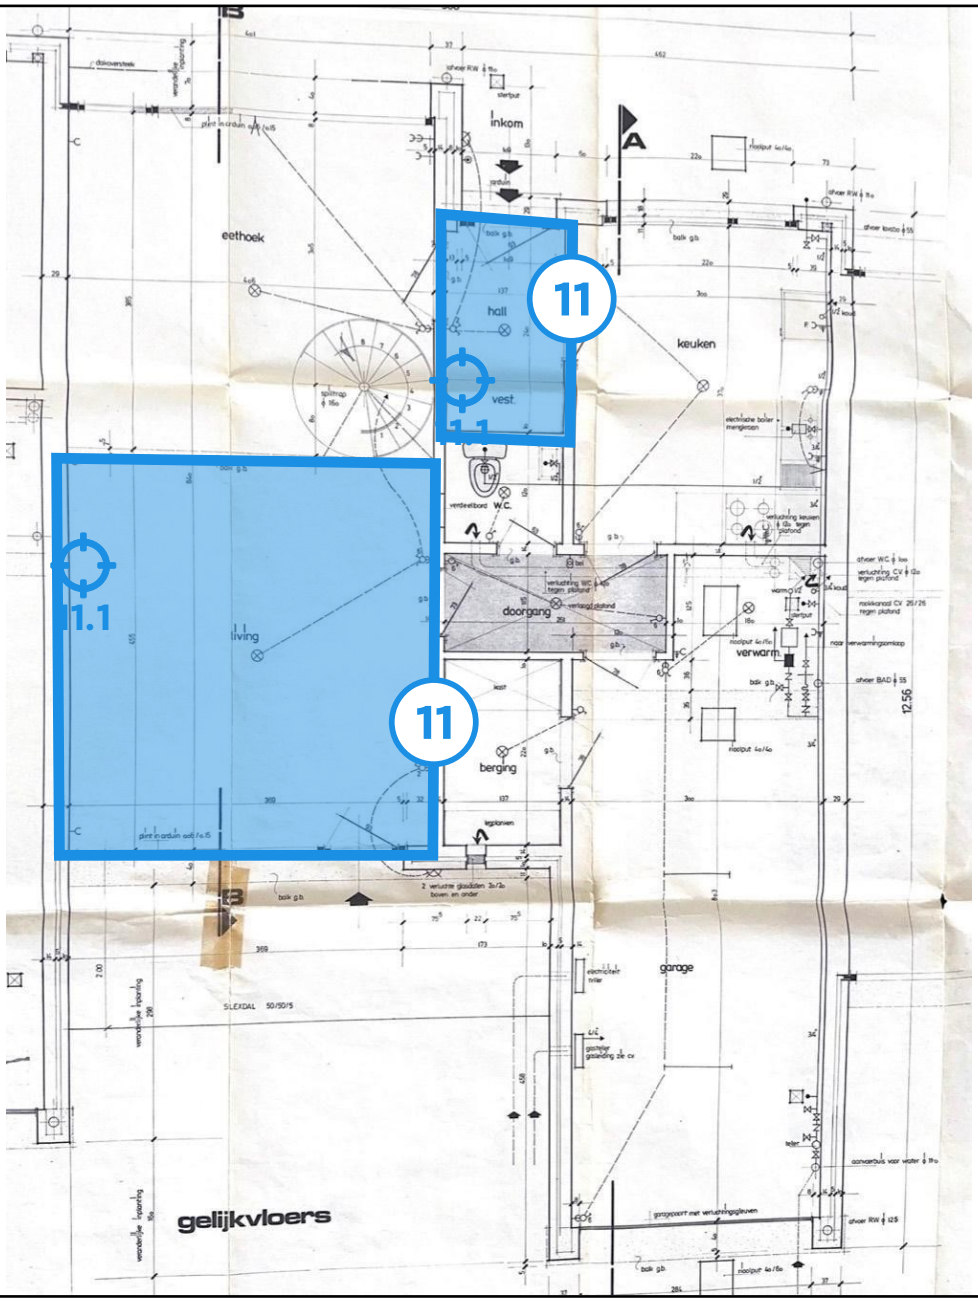
Plan 1.4: Gelijkvloers

Beschrijving	Type	Actie
11. pleisterwerk plafond	Geen asbest	-
11.1 Code: mm02	Mengmonster	-

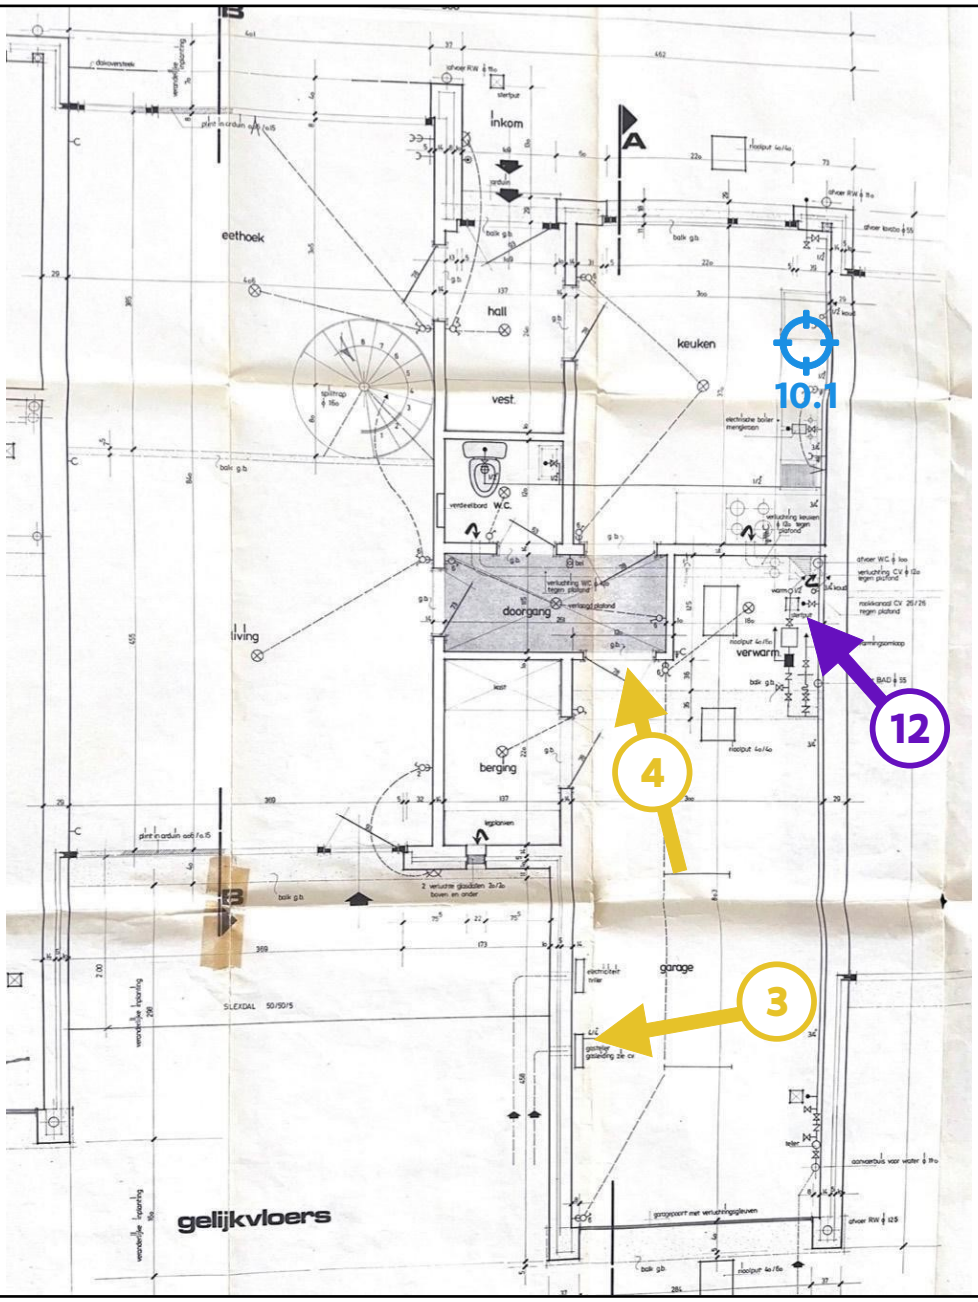
Plan 1.5: Gelijkvloers

Beschrijving	Type	Actie
3. bakelieten afdakdoos	Asbestmateriaal	Zorgvuldig beheren
4. vloerdorpels	Asbestmateriaal	Zorgvuldig beheren
10. anti-dreun (spoelbak)	Geen asbest	-
10.1 Code: mm06	Puntmonster	-

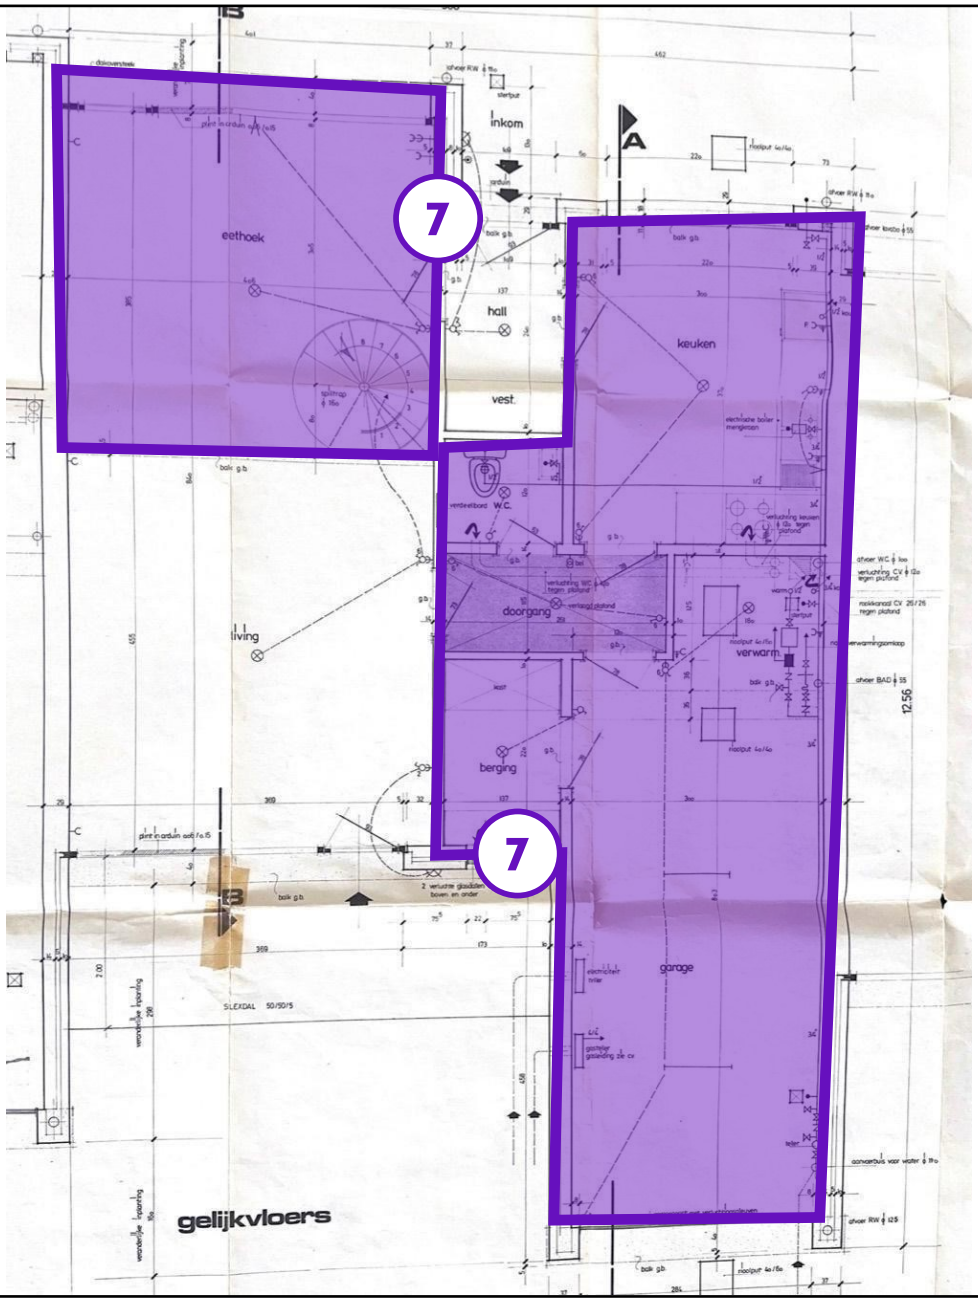
Plan 1.6: Gelijkvloers

Beschrijving	Type	Actie
7. plafonds uit niet asbestverdachte materiaal	Advies	-

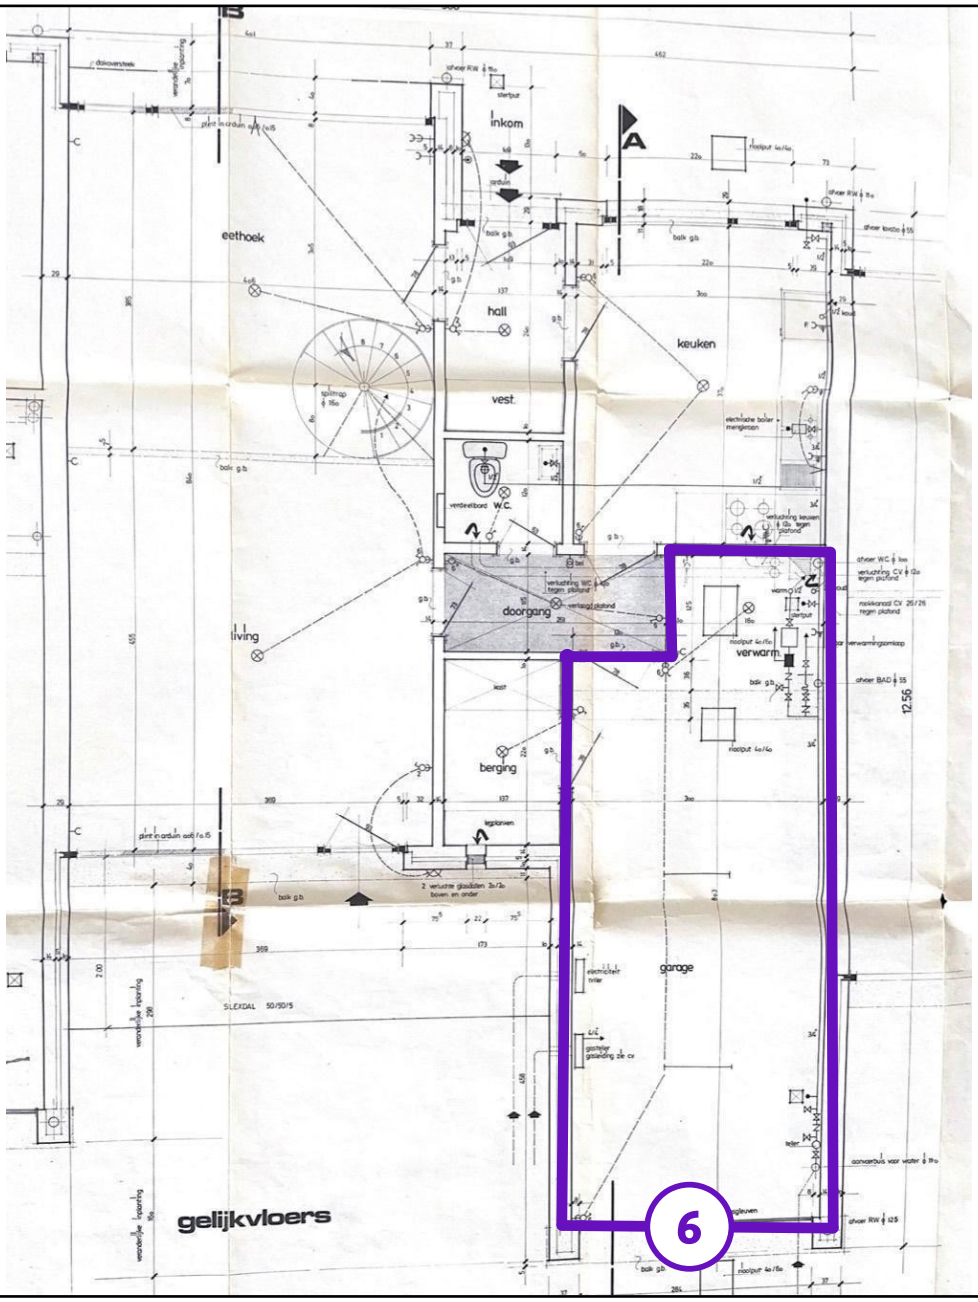
Plan 1.7: Gelijkvloers

Beschrijving	Type	Actie
6. wanden uit niet asbestverdachte materiaal	Advies	-

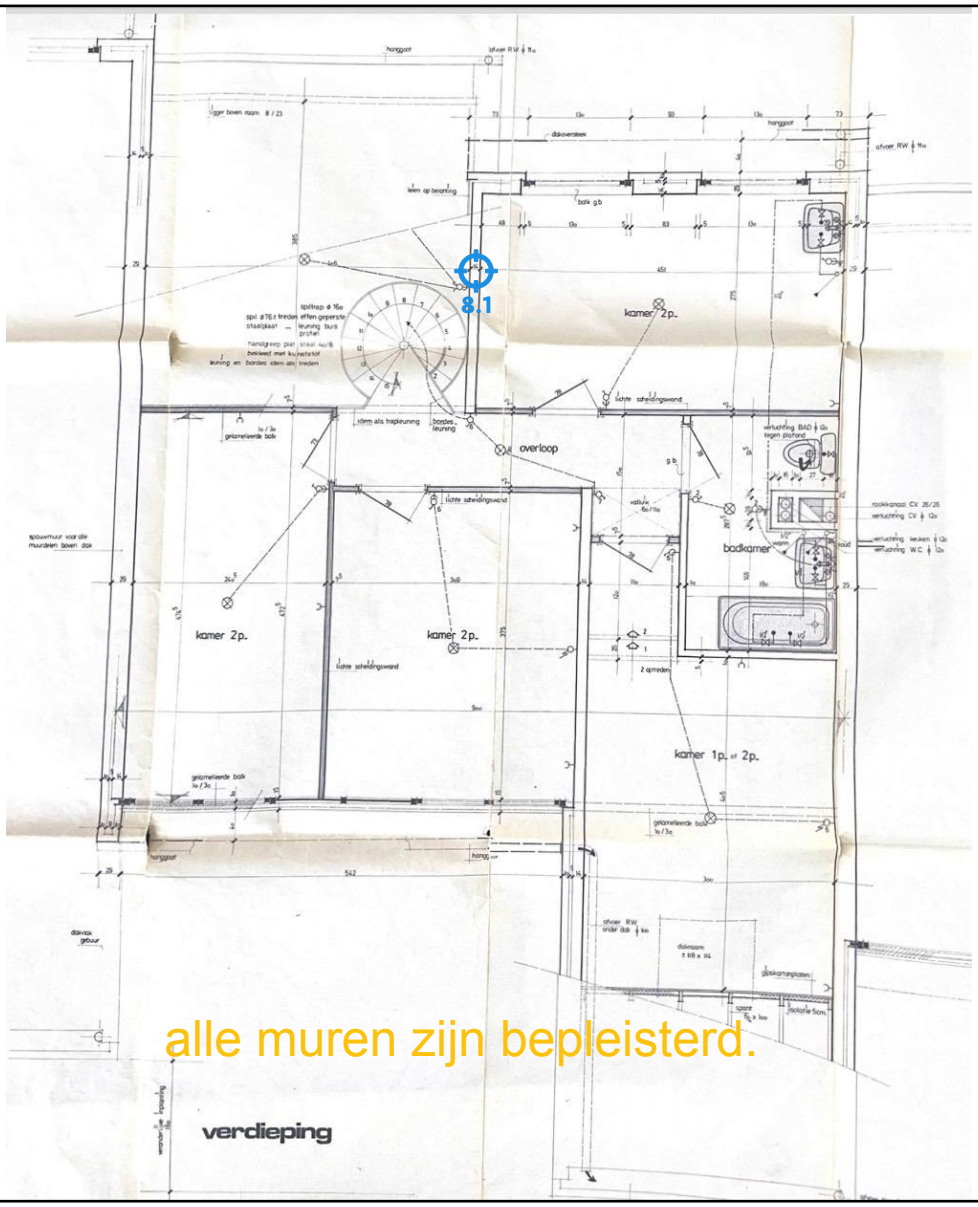
Plan 1.8: Verdieping 1

Beschrijving	Type	Actie
8. pleisterwerk muren	Geen asbest	-
8.1 Code: mm01	Mengmonster	-

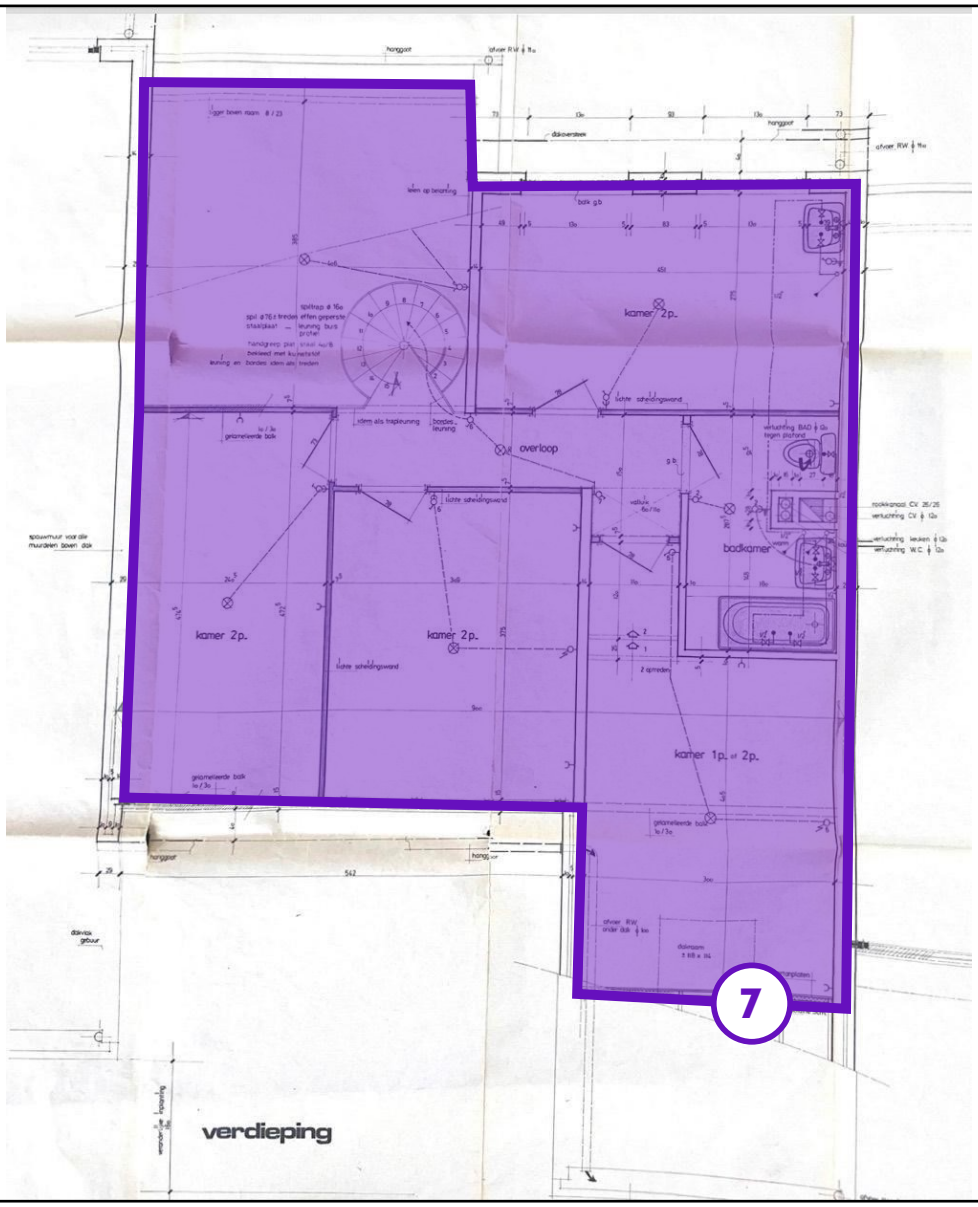
Plan 1.9: Verdieping 1

Beschrijving	Type	Actie
7. plafonds uit niet asbestverdachte materiaal	Advies	-

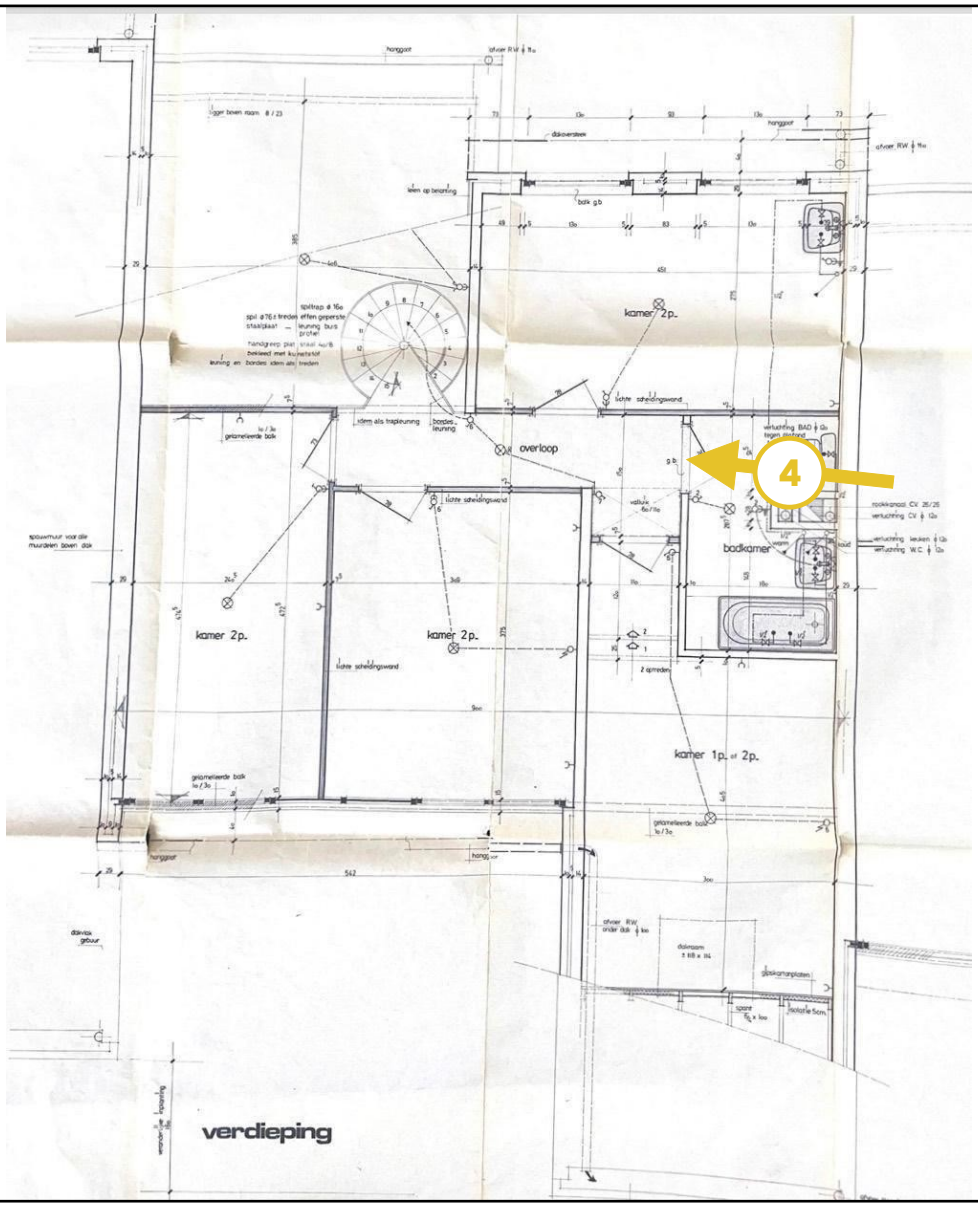
Plan 1.10: Verdieping 1

Beschrijving	Type	Actie
4. vloerdorpels	Asbestmateriaal	Zorgvuldig beheren

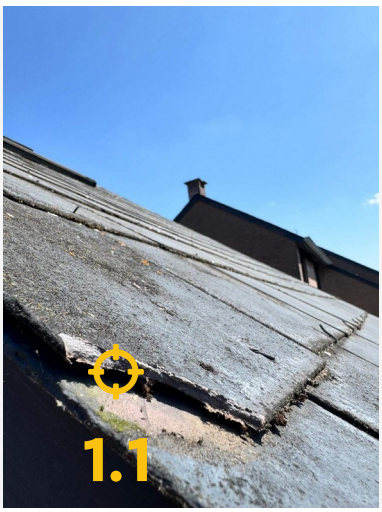
Fiche 1: Dakleien

Asbestmateriaal

Het asbestmateriaal valt onder de mijlpaal van 2034.

Eindbeoordeling materiaalrisico	Verhoogd materiaalrisico en/of verhoogde kans op vezelvrijgave

Gebondenheid	Categorie 1: hechtgebonden in oorsprong
Asbestsoort (vezeltype)	Alleen chrysotiel aanwezig
Asbestconcentratie	Laag (< 50%)
Afschermingsgraad van het gehele materiaal	Geheel of deels vrij aan de binnenlucht, maar geen contact met binnenluchtstromen
Toestand van het materiaal	Matig beschadigd, matig verweerd

#	Type	Referentie	Resultaat
1.1	Puntmonster	mm03	Chrysotiel

- Verwijder dit asbestmateriaal zo snel mogelijk. Volg de toestand goed op.

- Eenvoudige handelingen: mag via doe-het-zelf of door werknemer(s) met opleidingsattest eenvoudige handelingen
  De toepassing dient zorgvuldig verwijderd te worden zonder het materiaal te breken, beschadigen of te bewerken. Voorafgaand aan de verwijdering moet het materiaal voldoende bevochtigd of gefixeerd worden om vezelvrijgave te beperken.

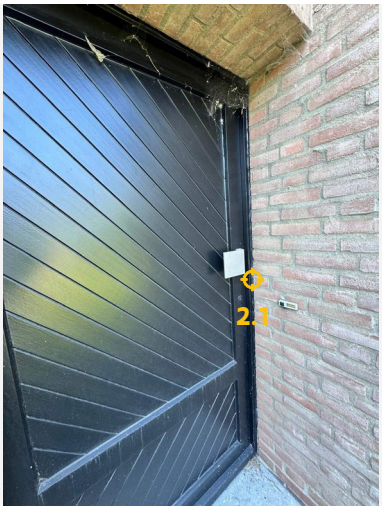
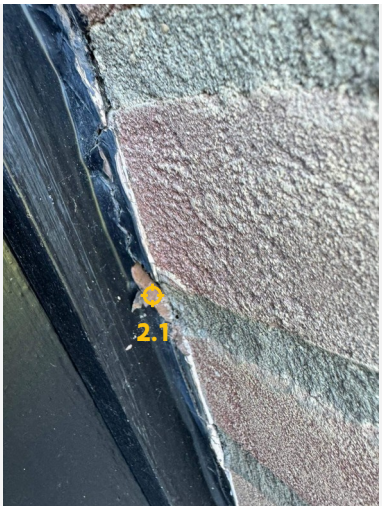
Fiche 2: Afdichtingsmateriaal (mastiek, kit, ...)

Asbestmateriaal

Het asbestmateriaal valt onder de mijlpaal van 2040.

Eindbeoordeling materiaalrisico	Laag materiaalrisico en/of verlaagde kans op vezelvrijgave

#	Type	Referentie	Resultaat
2.1	Puntmonster	mm05	Chrysotiel

- Zorg voor een veilig beheer. Vermijd het beschadigen van het asbestmateriaal. Controleer de toestand jaarlijks op wijzigingen.

- Eenvoudige handelingen: mag via doe-het-zelf of door werknemer(s) met opleidingsattest eenvoudige handelingen
  bij het vervangen van de ramen kan de mastiek mee verwijderd worden door de plaatsers.

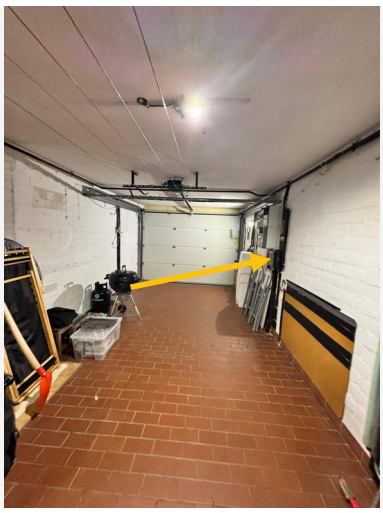
Fiche 3: bakelieten afdakdoos

Asbestmateriaal

Het asbestmateriaal valt onder de mijlpaal van 2040.

Eindbeoordeling materiaalrisico	Laag materiaalrisico en/of verlaagde kans op vezelvrijgave

Gebondenheid	Categorie 1: hechtgebonden in oorsprong
Asbestsoort (vezeltype)	Crocidoliet aanwezig
Asbestconcentratie	Laag (< 50%)
Afschermingsgraad van het gehele materiaal	Geheel of deels vrij aan de binnenlucht, maar geen contact met binnenluchtstromen
Toestand van het materiaal	Onbeschadigd, niet verweerd

- Zorg voor een veilig beheer. Vermijd het beschadigen van het asbestmateriaal. Controleer de toestand jaarlijks op wijzigingen.
- Voer bijkomende staalname(s) uit.

- Eenvoudige handelingen: mag via doe-het-zelf of door werknemer(s) met opleidingsattest eenvoudige handelingen
  Raadpleeg de actuele wetgeving op de website van OVAM. Onder strikte voorwaarden kan het eventueel toegestaan zijn om deze toepassing zelf te verwijderen. Bij twijfel wordt echter sterk aangeraden om een erkende asbestverwijderaar te raadplegen. Zorg er bovendien voor dat u zich goed informeert via de websites van OVAM en andere officiÃ ‡Â ‡Ã ‡Â«le bronnen over de vereiste persoonlijke beschermingsmaatregelen en de richtlijnen voor het veilig verwijderen van asbest.

Houd er rekening mee dat deze toepassingen vaak onder spanning staan. Het is daarom aan te raden om ook een elektricien te raadplegen, aangezien het werken aan of verwijderen van deze toepassingen specifieke technische kennis vereist.

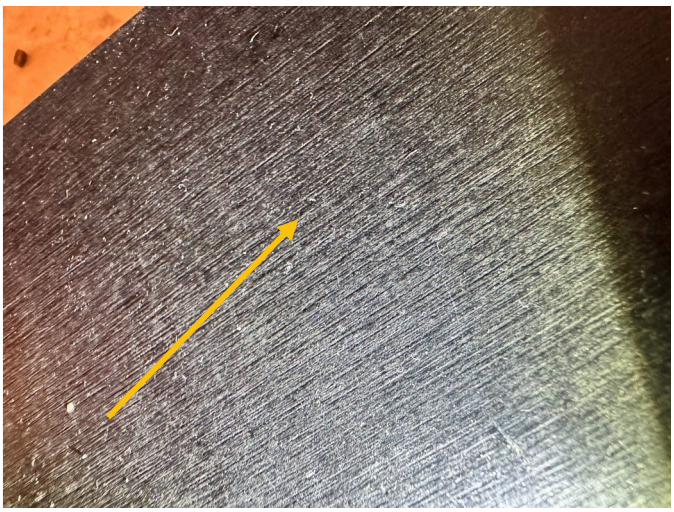
Fiche 4: vloerdorpels

Asbestmateriaal

Het asbestmateriaal valt onder de mijlpaal van 2040.

Eindbeoordeling materiaalrisico	Laag materiaalrisico en/of verlaagde kans op vezelvrijgave

Gebondenheid	Categorie 1: hechtgebonden in oorsprong
Asbestsoort (vezeltype)	Alleen chrysotiel aanwezig
Asbestconcentratie	Laag (< 50%)
Afschermingsgraad van het gehele materiaal	Geheel of deels vrij aan de binnenlucht, maar geen contact met binnenluchtstromen
Toestand van het materiaal	Licht beschadigd, licht verweerd. Intacte calciumsilicaatplaat of materiaal met categorie 3-gebondenheid

- Zorg voor een veilig beheer. Vermijd het beschadigen van het asbestmateriaal. Controleer de toestand jaarlijks op wijzigingen.
- Voer bijkomende staalname(s) uit.

- Eenvoudige handelingen: mag via doe-het-zelf of door werknemer(s) met opleidingsattest eenvoudige handelingen
  De toepassing dient zorgvuldig verwijderd te worden zonder het materiaal te breken, beschadigen of te bewerken. Voorafgaand aan de verwijdering moet het materiaal voldoende bevochtigd of gefixeerd worden om vezelvrijgave te beperken.

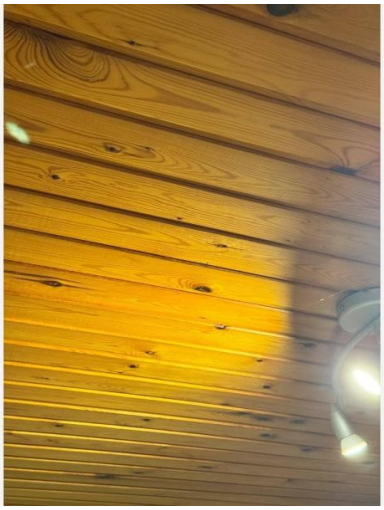
Fiche 7: plafonds uit niet asbestverdachte materiaal

De plafonds zijn gemaakt van niet-asbestverdachte materialen (bijvoorbeeld laminaat, gyproc,hout ..), deze toepassingen zijn niet asbestverdacht. We hebben echter niet kunnen vaststellen of er mogelijk asbestverdachte of asbesthoudende materialen achter deze toepassingen aanwezig zijn. Bij renovatie of sloop is het aangeraden om een destructief onderzoek te laten uitvoeren van deze toepassingen.

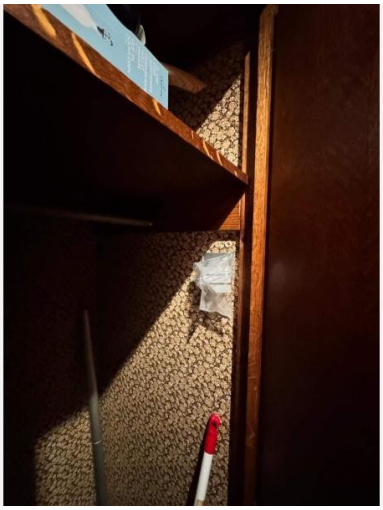
Fiche 8: pleisterwerk muren

Geen asbest

#	Type	Referentie	Resultaat
8.1	Mengmonster	mm01	Geen asbest

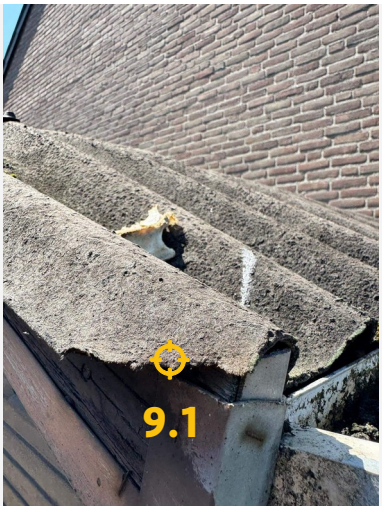
Fiche 9: bitumen golfplaat

Geen asbest

#	Type	Referentie	Resultaat
9.1	Puntmonster	mm04	Geen asbest

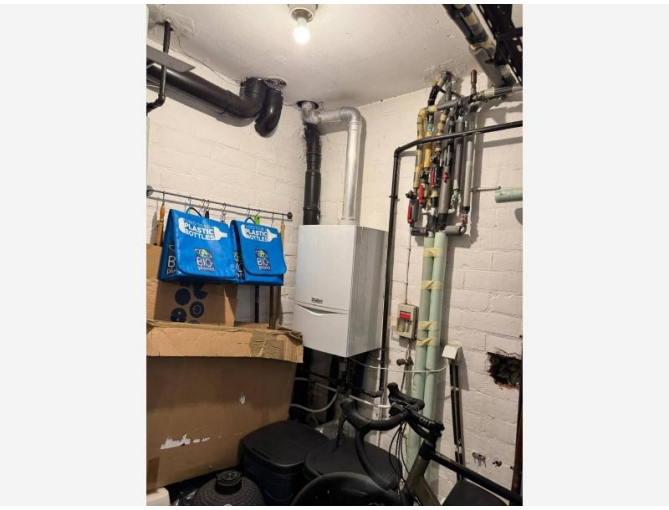
Beschrijving	Notitie	Terug te vinden op plannen
Fiche 12: Materialen aan de ketel	Tijdens de inspectie werd een ketel aangetroffen. Het betreft een moderne ketel, geproduceerd na 2001. Op basis hiervan wordt de ketel niet als asbestverdacht beschouwd.	Plan 1.5: Gelijkvloers

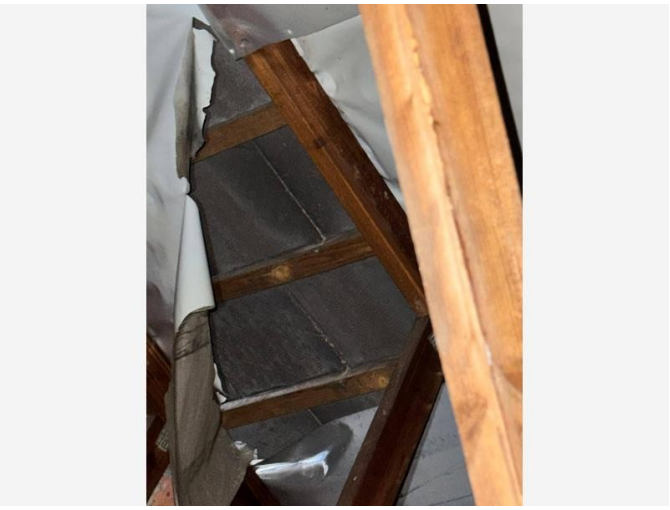
Beschrijving	Notitie	Terug te vinden op plannen
Fiche 13: geen onderdak aanwezig	tijdens de inspectie hebben we vasgesteld dat er geen onderdak aanwezig is.	-
Fiche 14: liftinfrastructuur	Tijdens de inspectie werd vastgesteld dat er geen lift aanwezig is.	-
Fiche 15: Leidingisolatie	Tijdens de inspectie werd vastgesteld dat er geen leidingisolatie aanwezig is.	-
