Asbestinventarisattest

Vilvoordsesteenweg 393, 1850 Grimbergen

Attestnummer : **20261014-000167.000**
Uitgegeven op : **14.10.2026**
Geldig tot : **Onbeperkt** (tenzij de toestand wijzigt)

Asbestveilig (maar mogelijk niet asbestvrij)

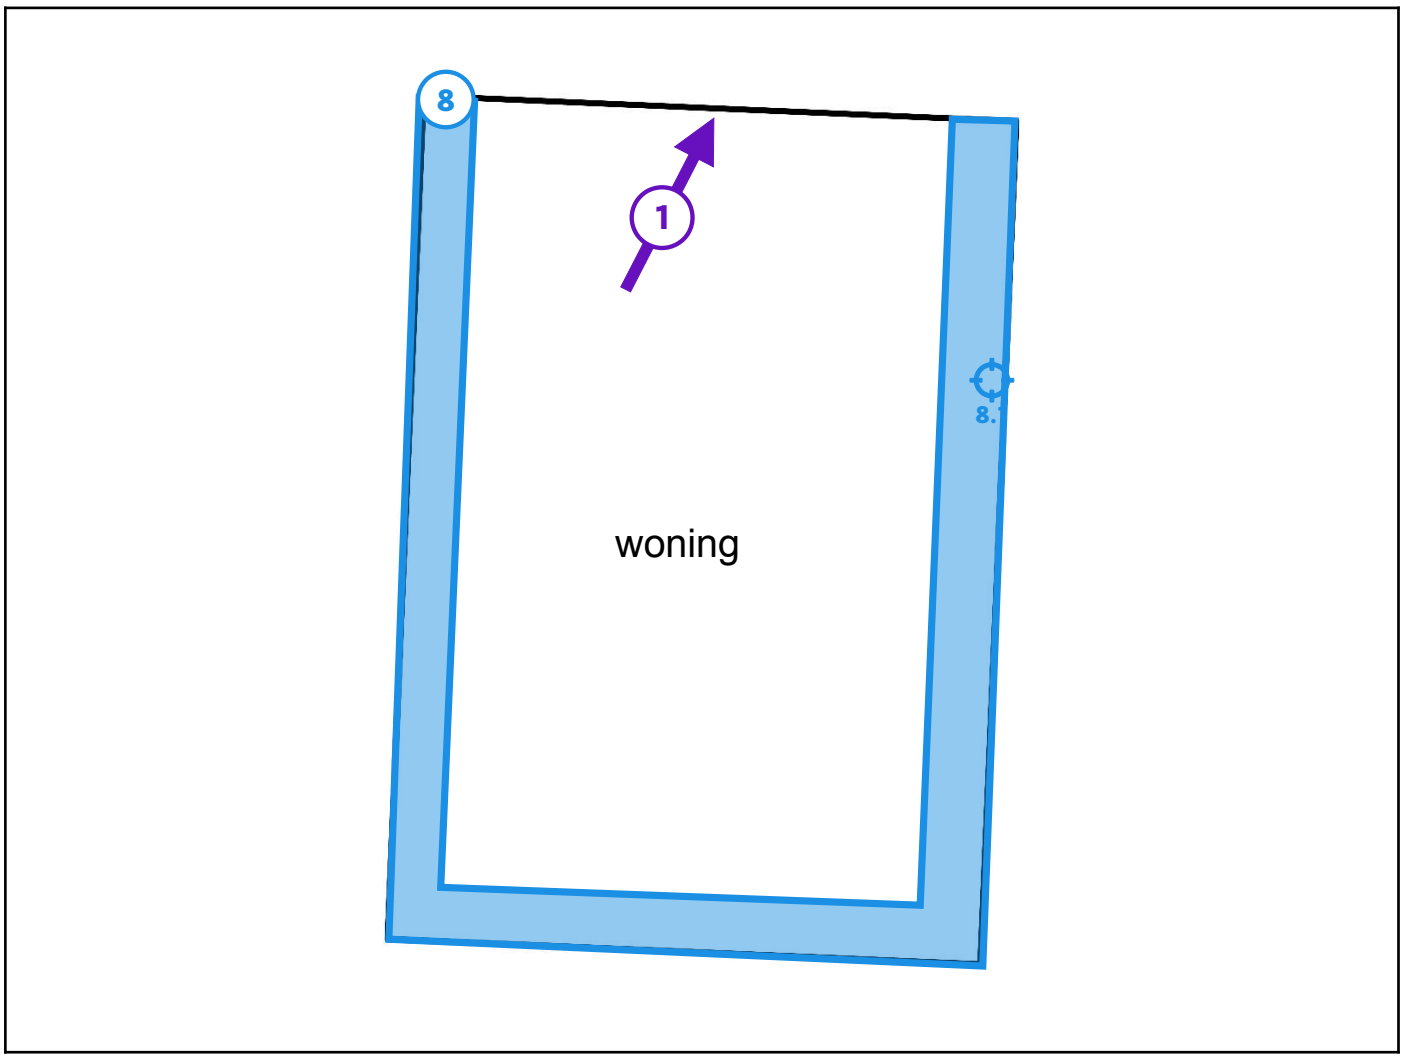
Plan 1.1: woning plan

Beschrijving	Type	Actie
1. schoorsteen-rookgaskanaal	Beperking	-
8. roofing - dakgoot	Geen asbest	-
8.1 Code: mm03	Puntmonster	-

Reden: Het te onderzoeken materiaal situeert zich hoger dan 3,50 m te rekenen vanaf een veilige ondergrond

Uitleg van de asbestdeskundige: Het rookgaskanaal is niet beoordeeld. Aan de buitenzijde is het hoger dan 3,5 meter om de schoorsteen te inspecteren. Het is niet

zichtbaar of er een asbestverdacht rookgaskanaal aanwezig is in de schoorsteen. Conform ons inspectieprotocol mogen wij een beperking inroepen voor hoogtes hoger dan 3,5 m. Indien men dit wil laten onderzoeken, dient er een nieuwe afspraak gemaakt te worden en moet er een hoogtewerker voorzien worden, evenals iemand die bevoegd is om deze te bedienen en eventueel een technieker die de al dan niet aanwezige schouwhoed kan afnemen en weer terugplaatsen

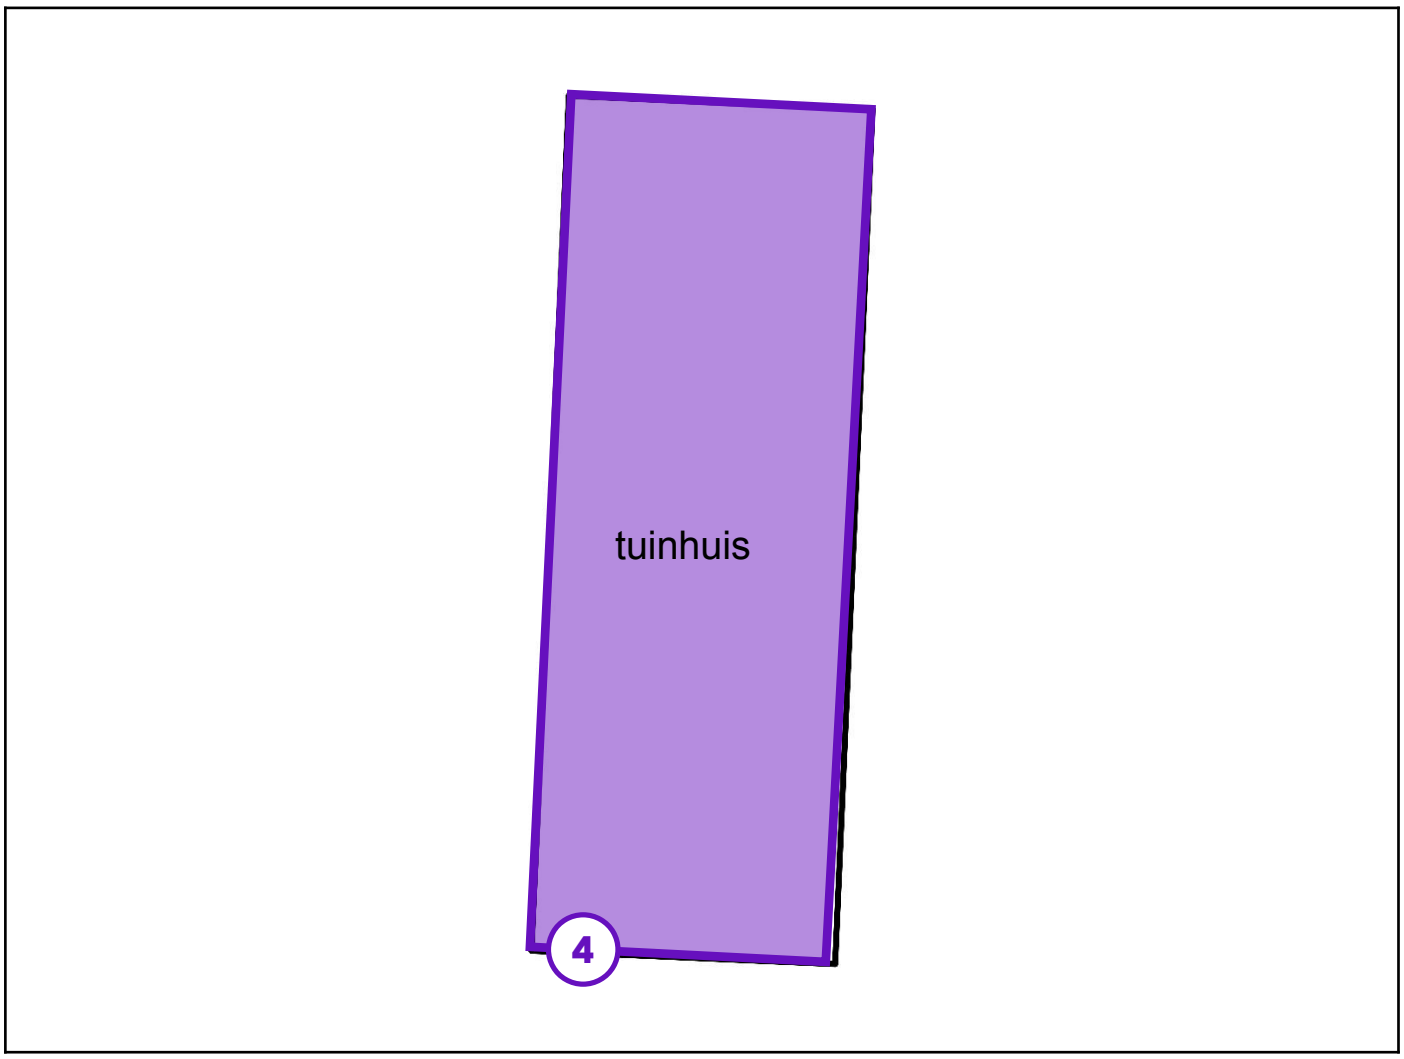
Plan 3.1: Tuinhuis plan

Beschrijving	Type	Actie
4. tuinhuis	Advies	-

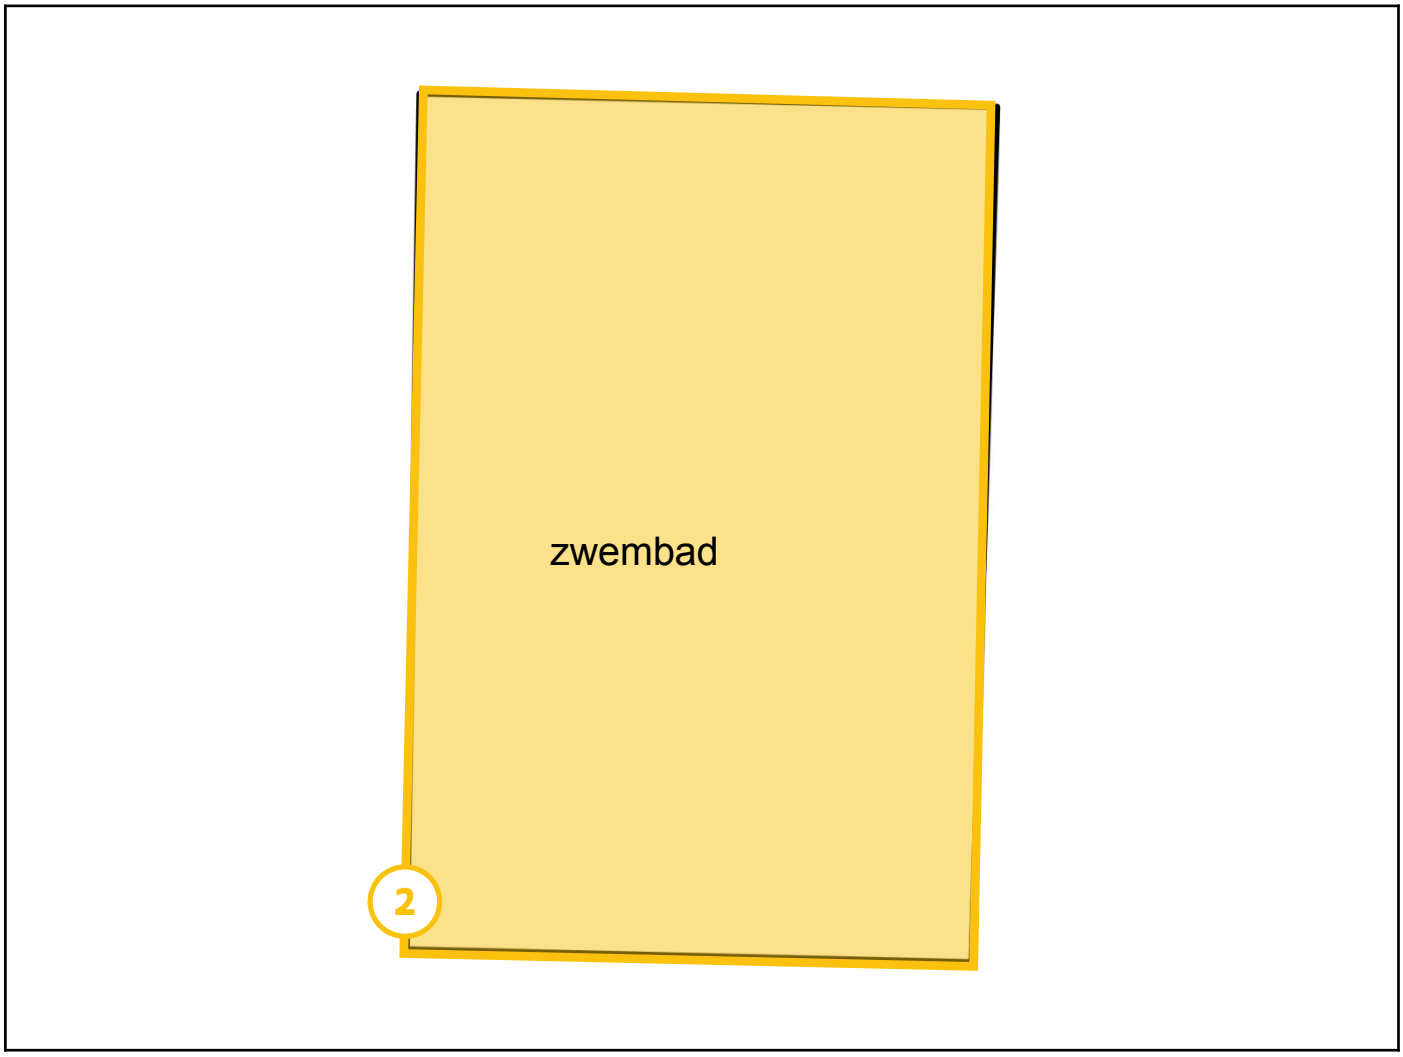
Plan 4.1: zwembad plan

Bouwjaar: 2023

Constructies gebouwd vanaf 2001 moeten niet onderzocht worden

Opmerking	Het zwembad werd in 2023 geplaatst. De factuur hiervan is aanwezig.

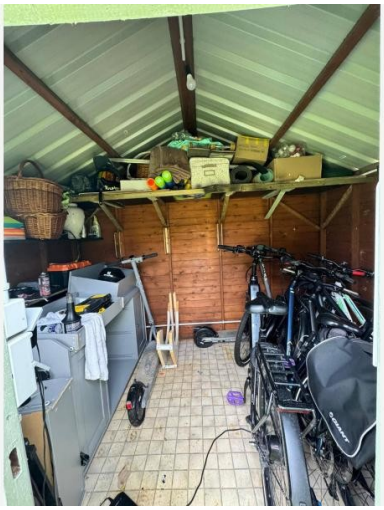
Fiche 4: tuinhuis

Tijdens de inspectie werd in het tuinhuis geen asbestverdacht materiaal gevonden.

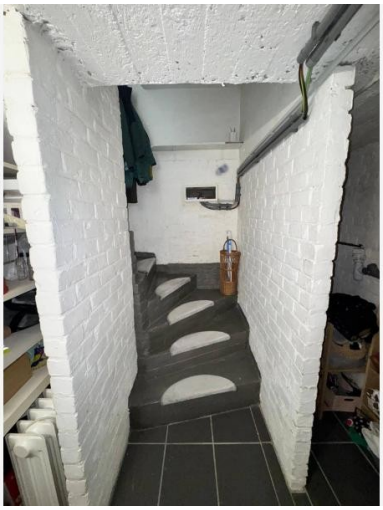
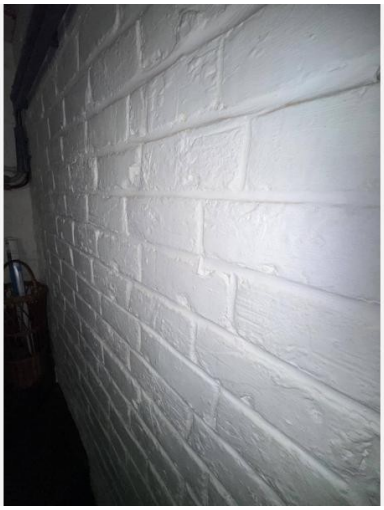
Fiche 5: wanden uit niet asbestverdachte materiaal

De plafonds zijn gemaakt van niet-asbestverdachte materialen (bijvoorbeeld laminaat, gyproc,baksteen ..), deze toepassingen zijn niet asbestverdacht. We hebben echter niet kunnen vaststellen of er mogelijk asbestverdachte of asbesthoudende materialen achter deze toepassingen aanwezig zijn. Bij renovatie of sloop is het aangeraden om een destructief onderzoek te laten uitvoeren van deze toepassingen.

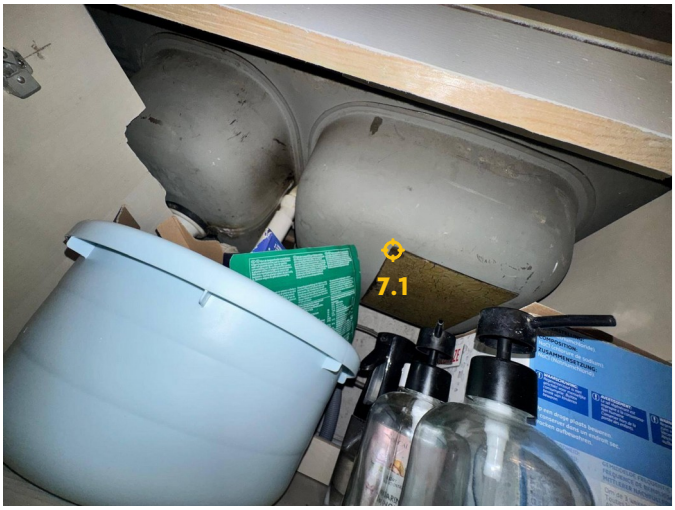
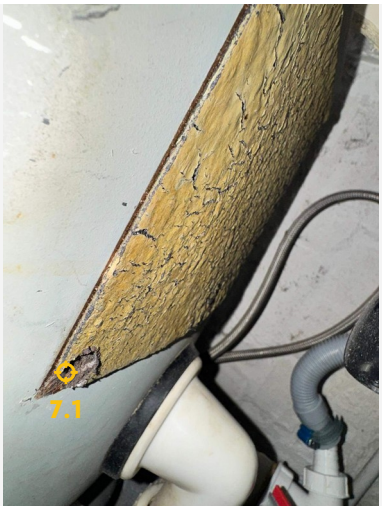
Fiche 7: anti-dreun (spoelbak)

Geen asbest

#	Type	Referentie	Resultaat
7.1	Puntmonster	mm02	Geen asbest

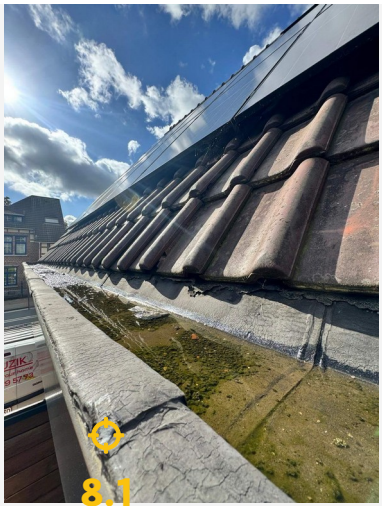
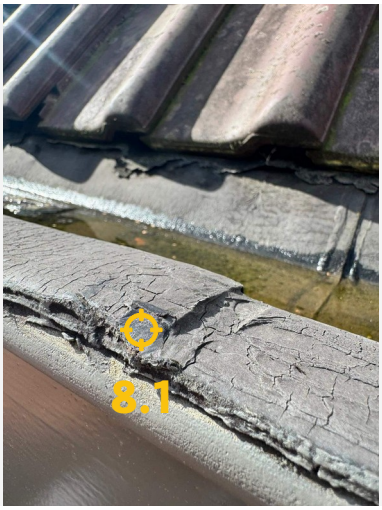
Fiche 8: roofing - dakgoot

Geen asbest

#	Type	Referentie	Resultaat
8.1	Puntmonster	mm03	Geen asbest

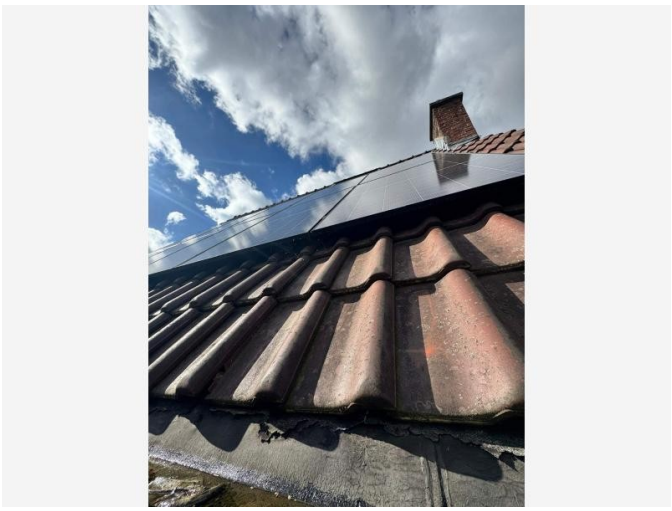
Beschrijving	Notitie	Terug te vinden op plannen
Fiche 9: onderdak doek/zeil	Tijdens de inspectie werd vastgesteld dat het onderdak is uitgevoerd in een moderne doek/zeil. Op basis hiervan wordt dit materiaal niet als asbestverdacht beschouwd.	-
Fiche 10: Afdichtingsmateriaal (mastiek, kit, ...) aan schrijnwerk	Bij de visuele inspectie werd rond de ramen en deuren een kitafdichting aangetroffen. Op basis van de uiterlijk waarneembare kenmerken (kleur, glans, textuur, hechting) en de toepassingsperiode werd vastgesteld dat het gaat om een moderne siliconenkit en niet om een asbesthoudende afdichting.	Plan 1.7: Gelijkvloers
Fiche 11: cv - ketel	Tijdens de inspectie werd een ketel aangetroffen. Het betreft een moderne ketel, geproduceerd na 2001. Op basis hiervan wordt de ketel niet als asbestverdacht beschouwd.	Plan 1.7: Gelijkvloers
