# Asbestinventarisatetest

de Villegas de Clercampstraat 61, 1853 Grimbergen

Attestnummer : 20231004-000157.000

## Niet-asbestveilig

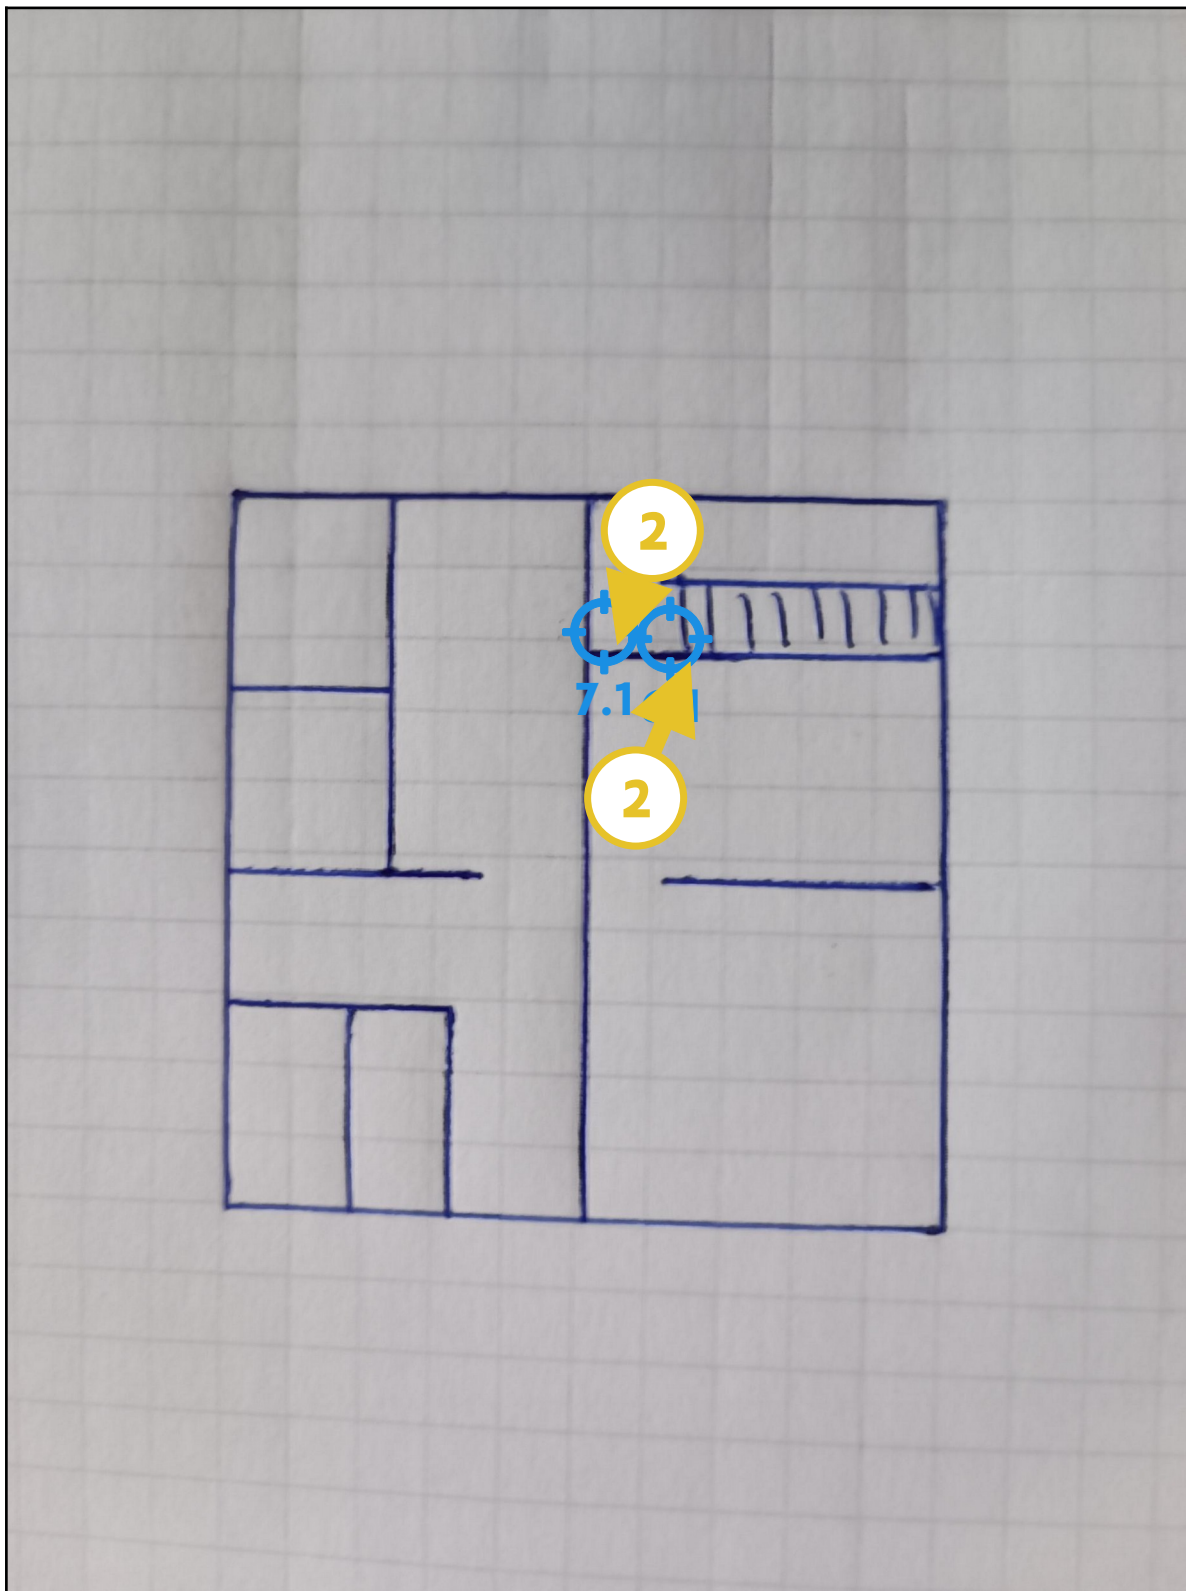
## Plan 1.1: Kelder

2. Bakeliet tuimelschakelaars	Asbestmateriaal	Zorgvuldig beheren
6. Pleister muren	Geen asbest	-
6.1 Code: 1	Mengmonster	-
7. Pleister plafond	Geen asbest	-
7.1 Code: 2	Mengmonster	-

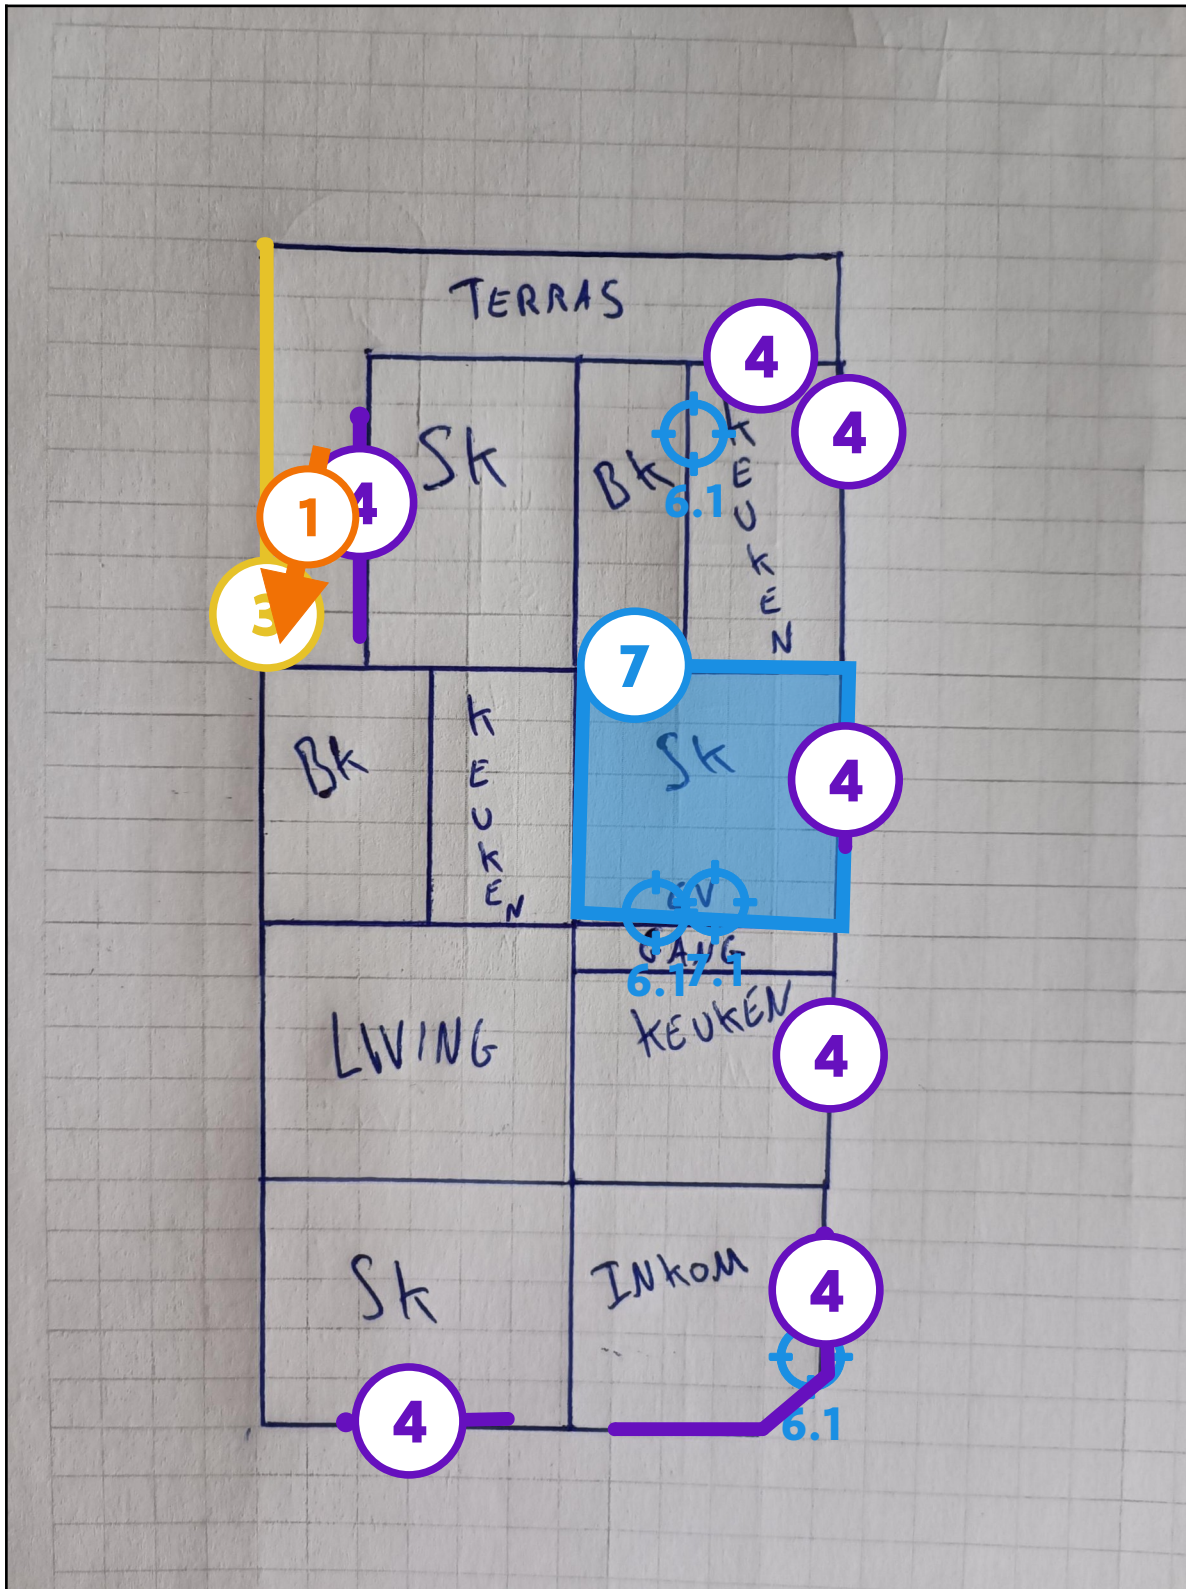
## Plan 1.2: Gelijkvloers

1. Afvoerbuis	Asbestmateriaal	Verwijderen
3. Deksteen scheidingsmuur	Asbestmateriaal	Zorgvuldig beheren
4. Mastiek ramen	Advies	-
6. Pleister muren	Geen asbest	-
6.1 Code: 1	Mengmonster	-
7. Pleister plafond	Geen asbest	-
7.1 Code: 2	Mengmonster	-

- Eenvoudige handelingen: mag via doe-het-zelf of door werknemer(s) met opleidingsattest eenvoudige handelingen  
De buïs kan voorzichtig losgebeiteld worden, extra bevochtigen om stof te voorkomen + dragen van de nodige beschermingsmiddelen (mondmasker ffp3, handschoenen, tyvec) verpakken in plastic folie en afvoeren naar het containerpark als hechtgebonden asbestafval.

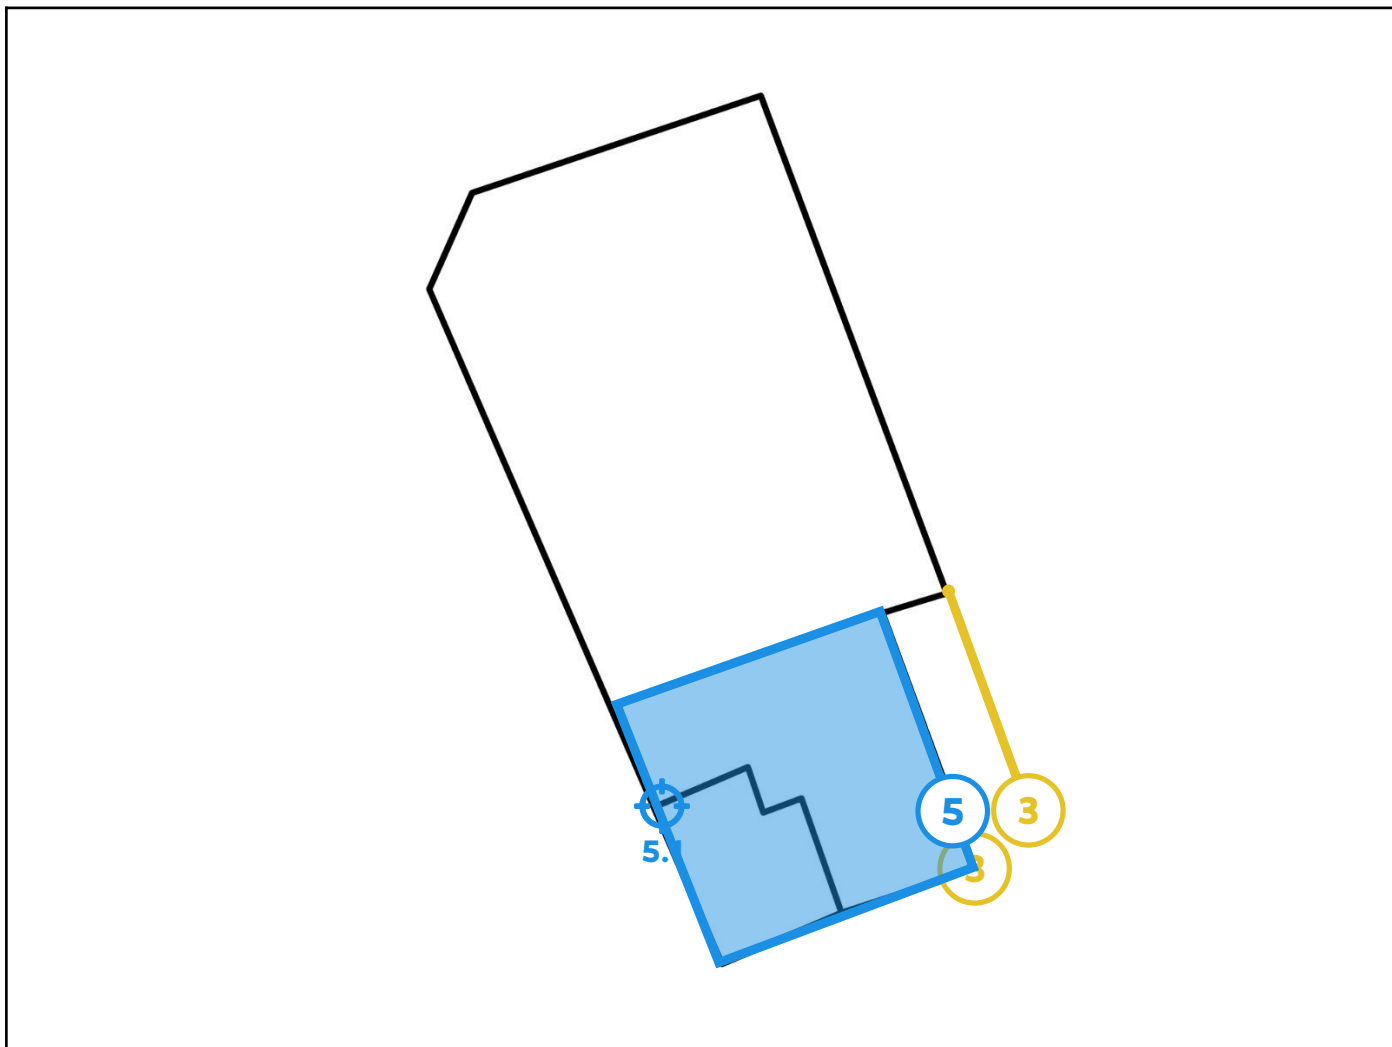
## Plan 1.3: Handel plan

Beschrijving	Type	Actie
3. Deksteen scheidingsmuur	Asbestmateriaal	Zorgvuldig beheren
5. Roofing	Geen asbest	-
5.1 Code: 3	Puntmonster	-

- Eenvoudige handelingen: mag via doe-het-zelf of door werknemer(s) met opleidingsattest eenvoudige handelingen  
De dekstenen kunnen voorzichtig losgebeiteld worden , extra bevochtigen om stof te voorkomen + dragen van de nodige beschermingsmiddelen (mondmasker ffp3, handschoenen,tyvec ) verpakken in plastic folie en afvoeren naar het containerpark als hechtgebonden asbestafval.
