# Asbestinventarisatetest

Berkenlaan 79, 1850 Grimbergen

Attestnummer : 20250423-000383.000

Uitgegeven op : 23.04.2025

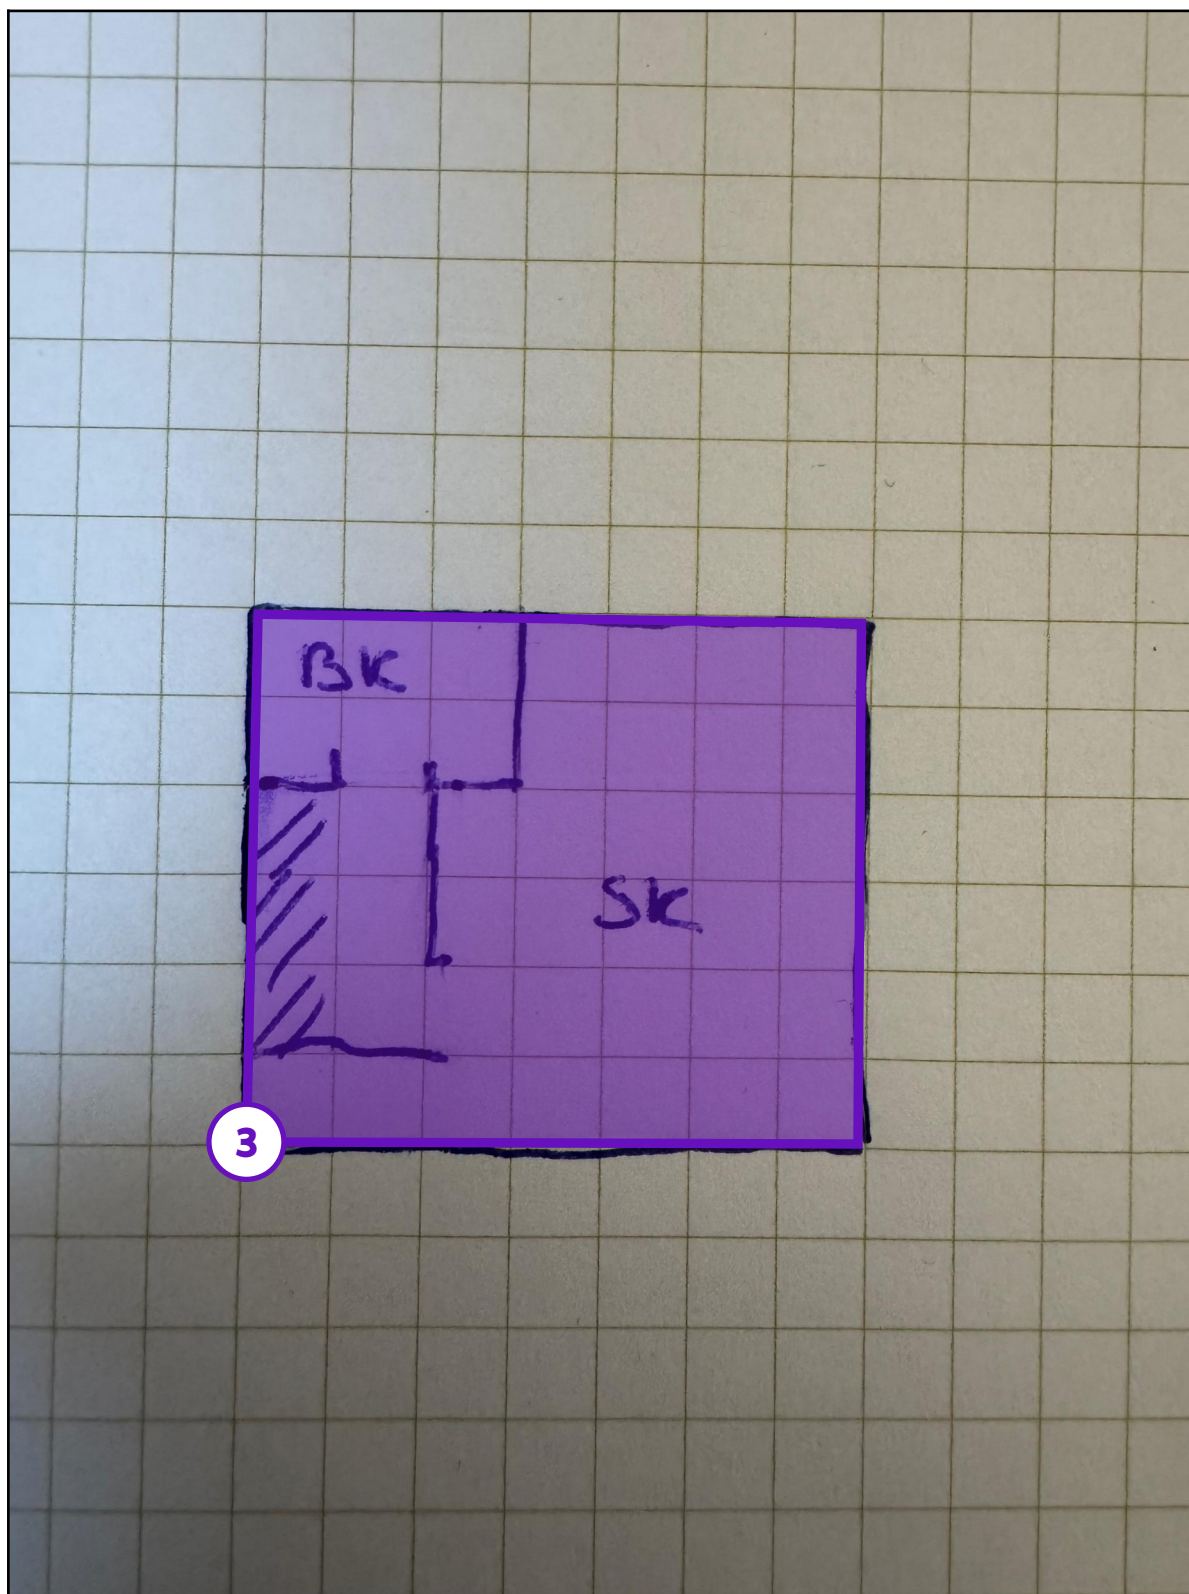
## Plan 1.1: Zolder

| 3. Gyproc plafond | Advies | - |
