# Asbestinventarisatetest

Onze-Lieve-Vrouwstraat 14, 1850 Grimbergen

Attestnummer : 20260713-000263.000

Uitgegeven op : 13.07.2026

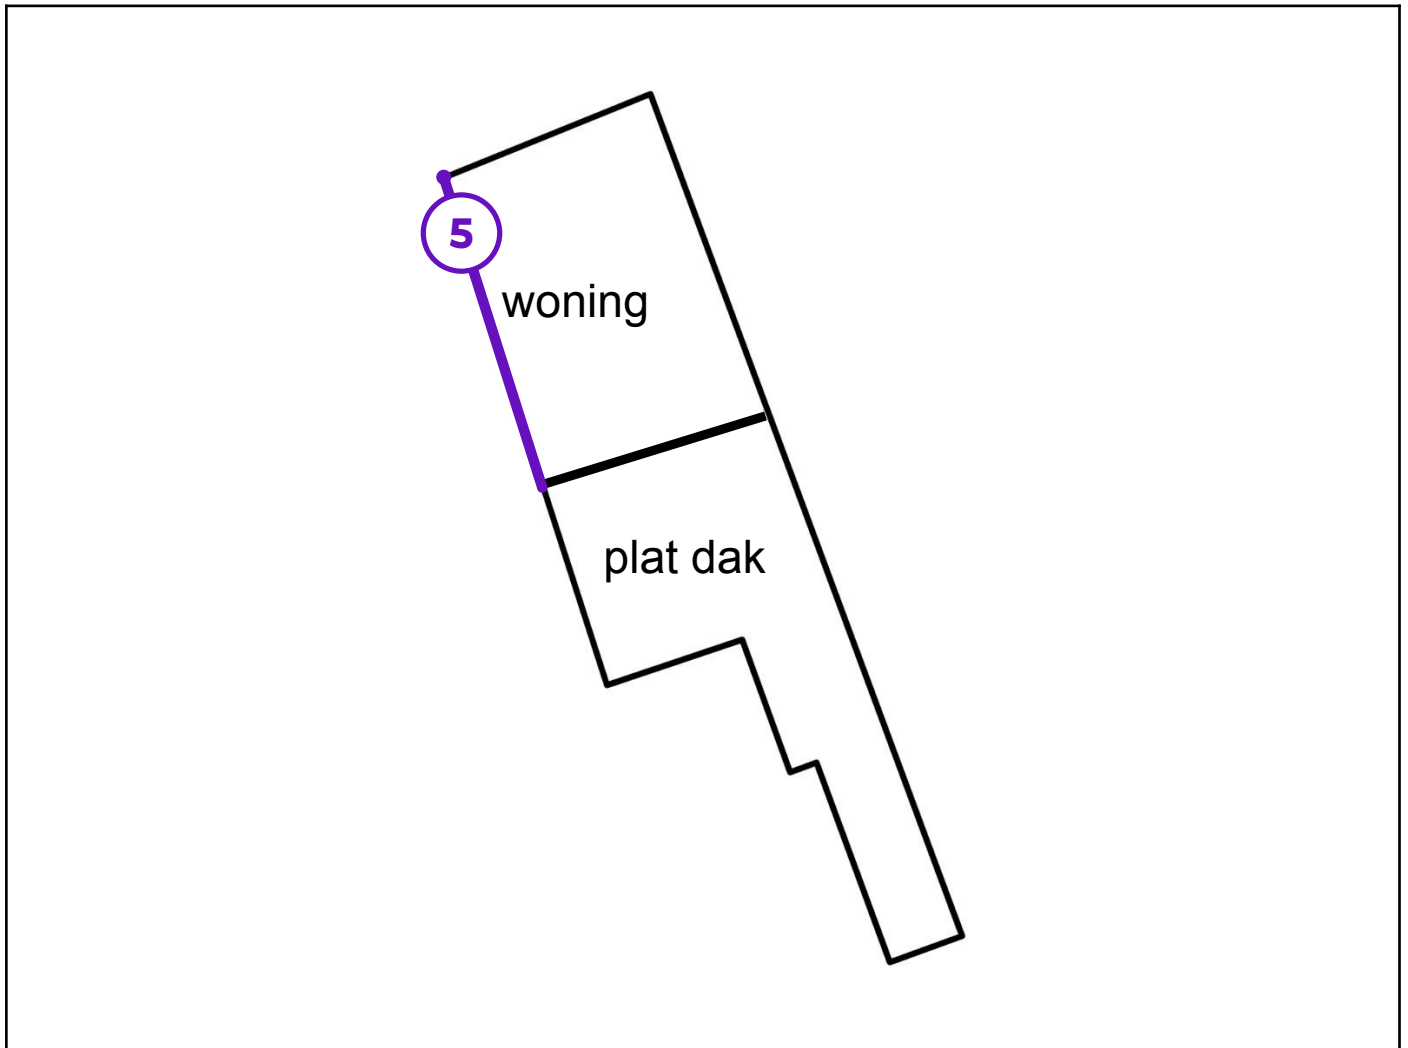
## Plan 1.1: woning plan

| Beschrijving | Type | Actie |
|---|---|---|
| 5. gevelleien | Advies | - |

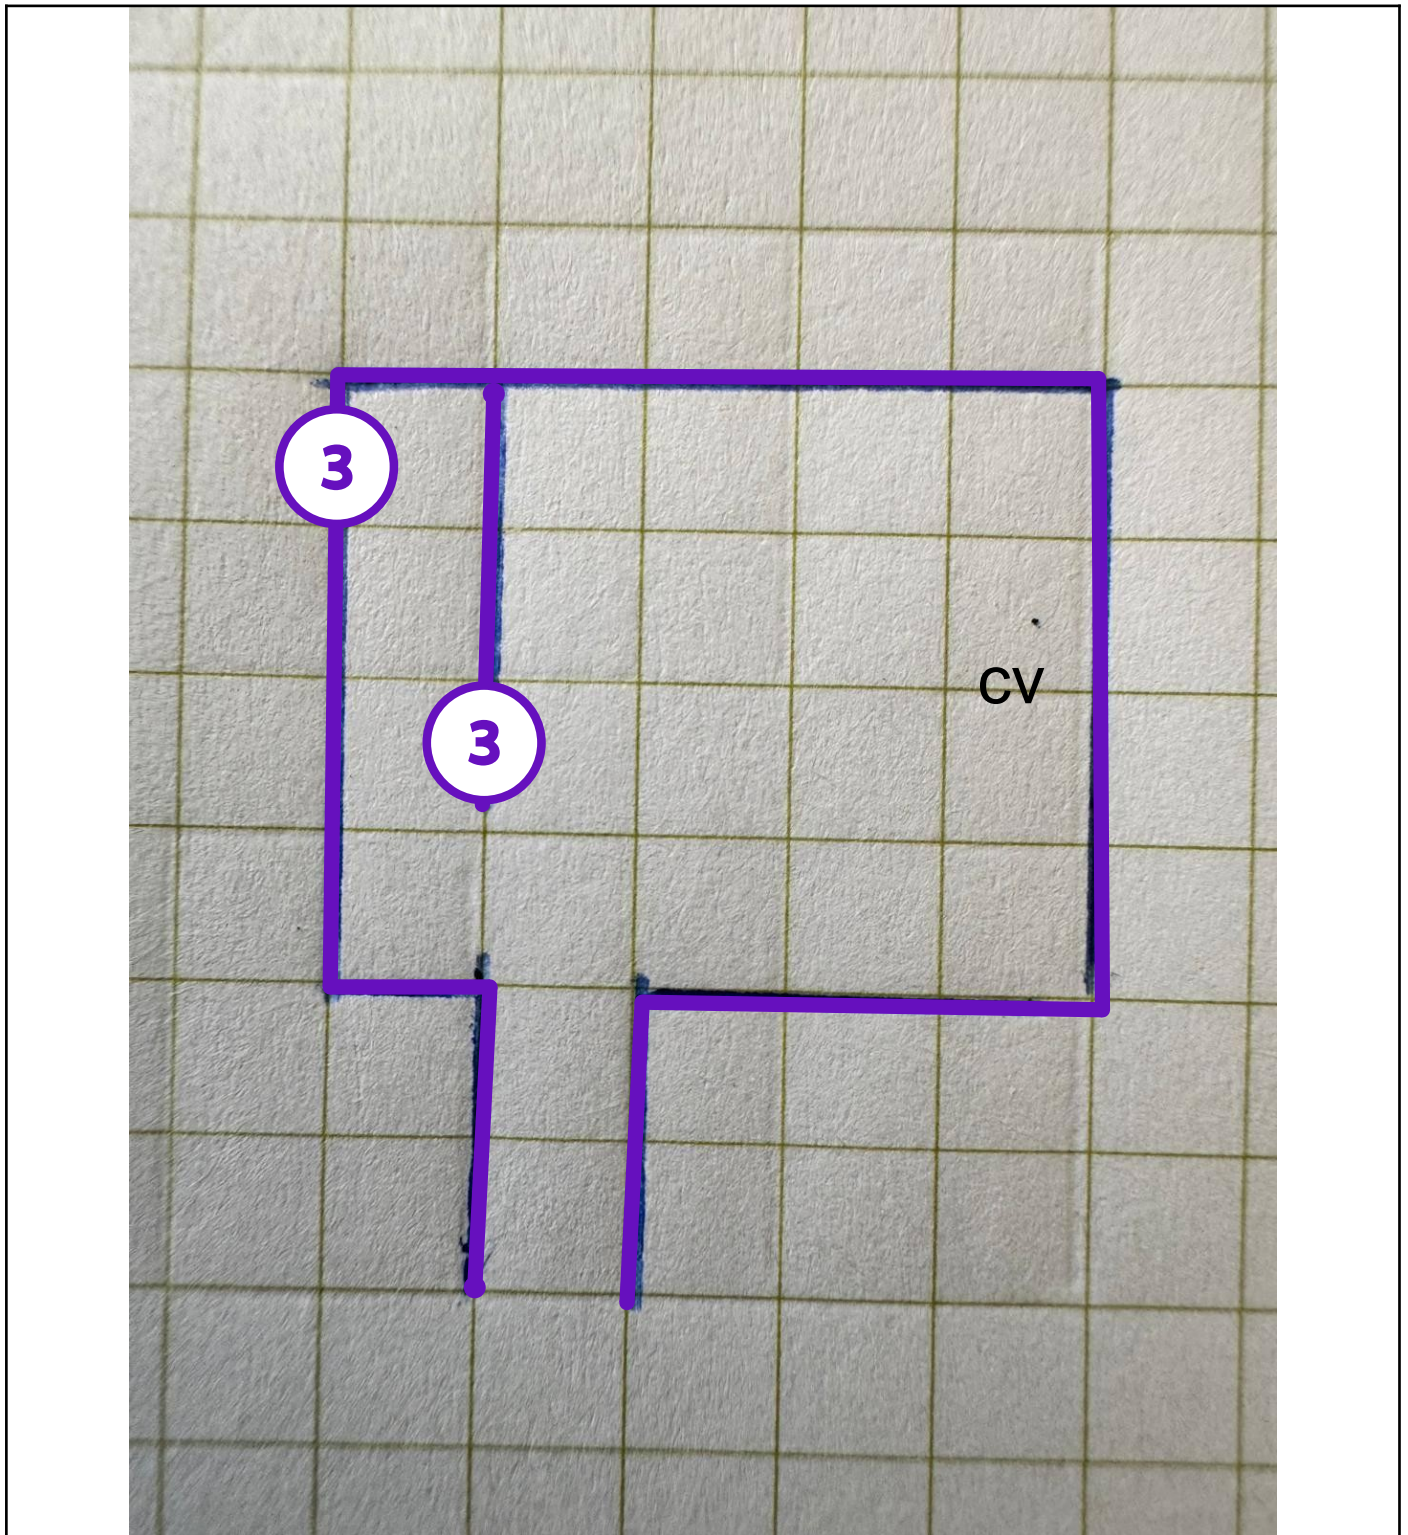
## Plan 1.4: kelder

| Beschrijving | Type | Actie |
|---|---|---|
| 3. wanden uit niet asbestverdachte materiaal | Advies | - |

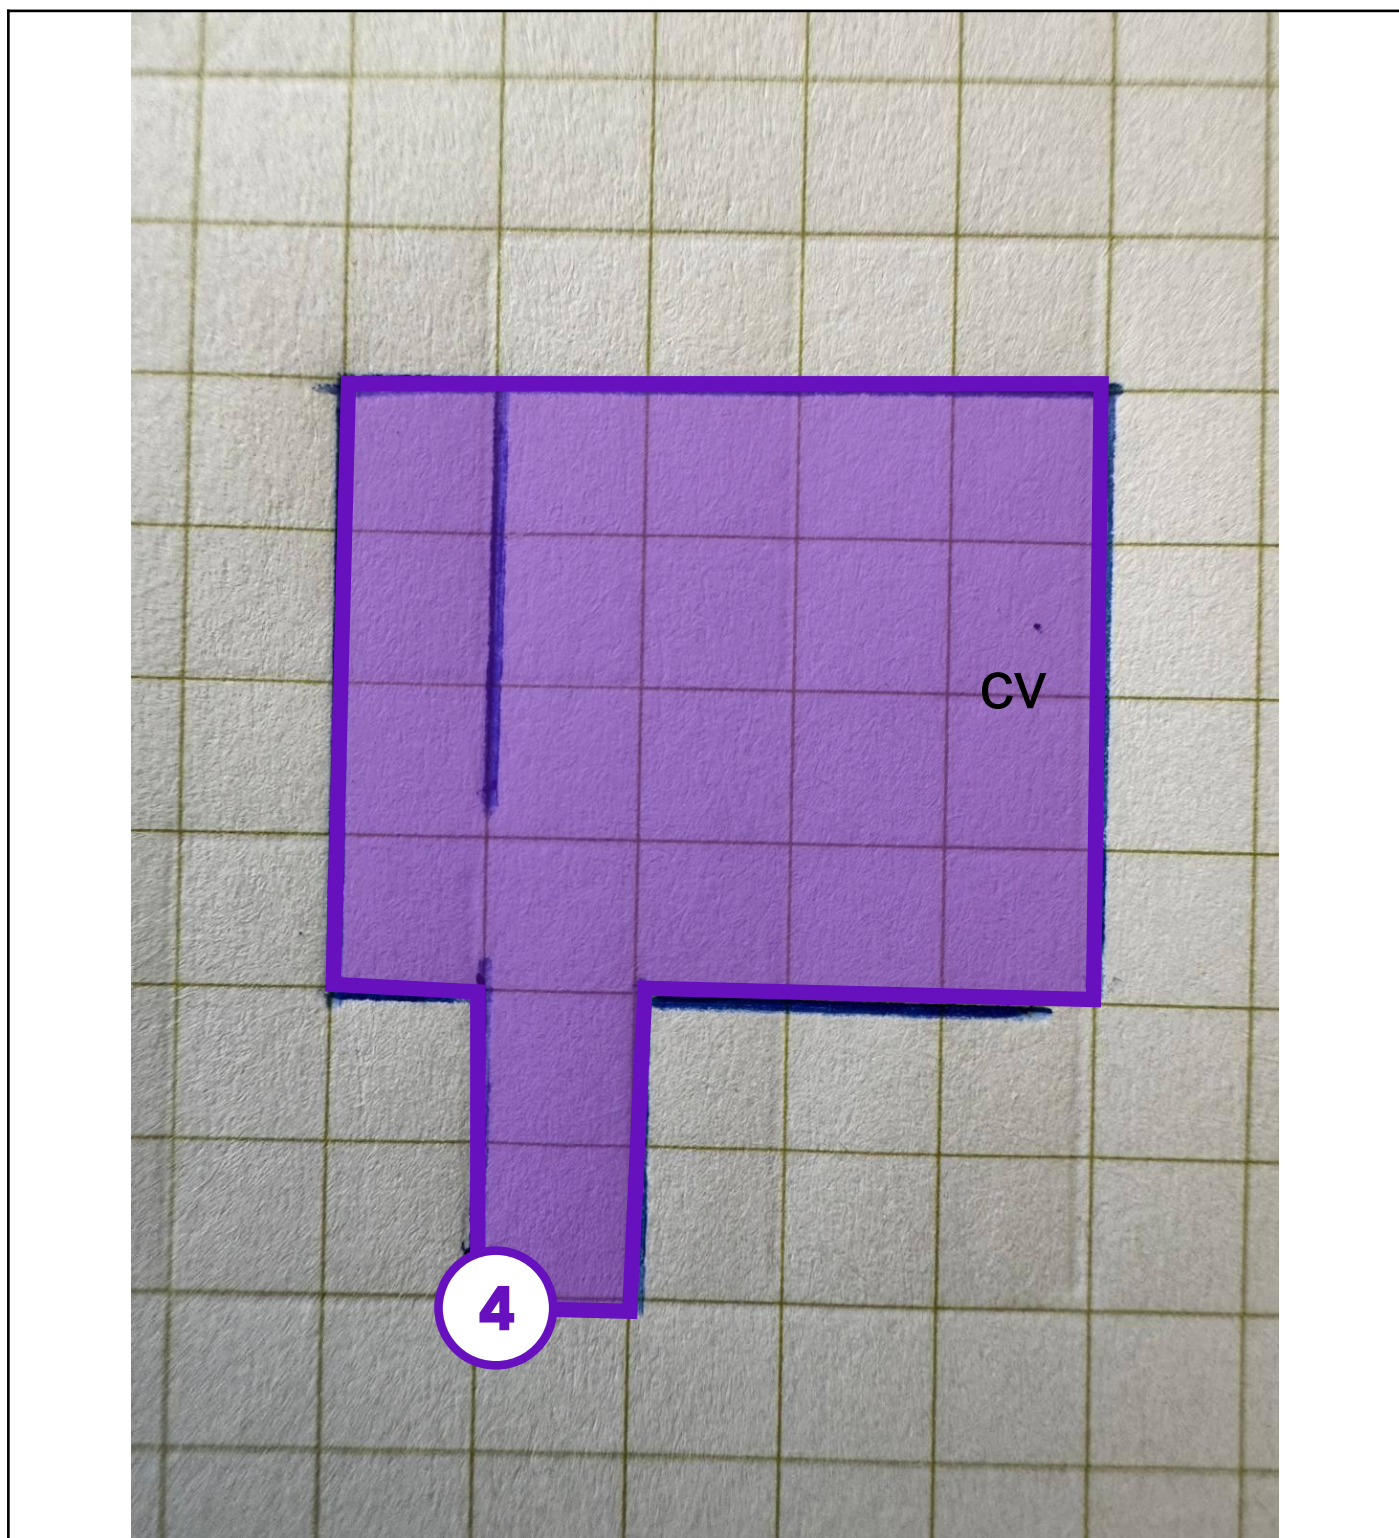
## Plan 1.5: kelder

| Beschrijving | Type | Actie |
|---|---|---|
| 4. plafonds uit niet asbestverdachte materiaal | Advies | - |

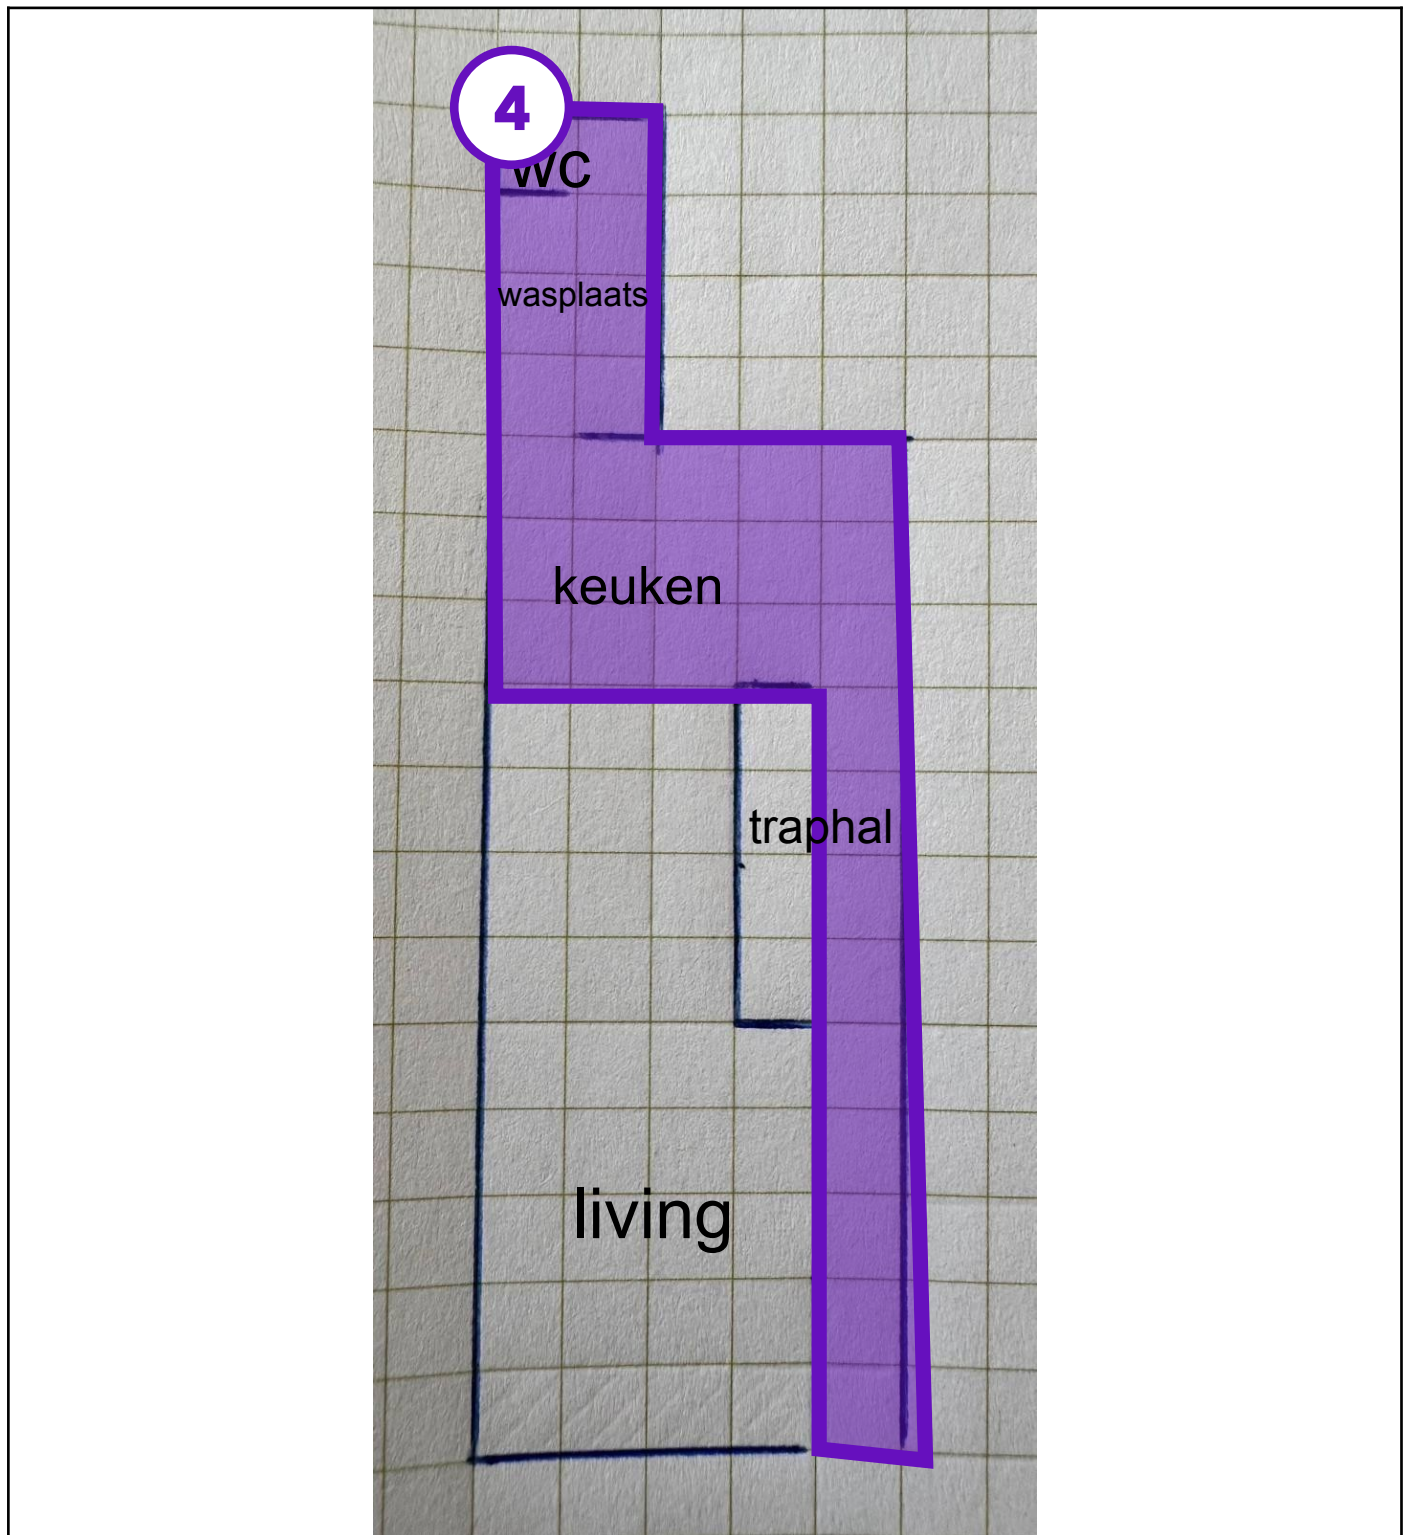
## Plan 1.7: gelijkvloers

| Beschrijving | Type | Actie |
|---|---|---|
| 4. plafonds uit niet asbestverdachte materiaal | Advies | - |

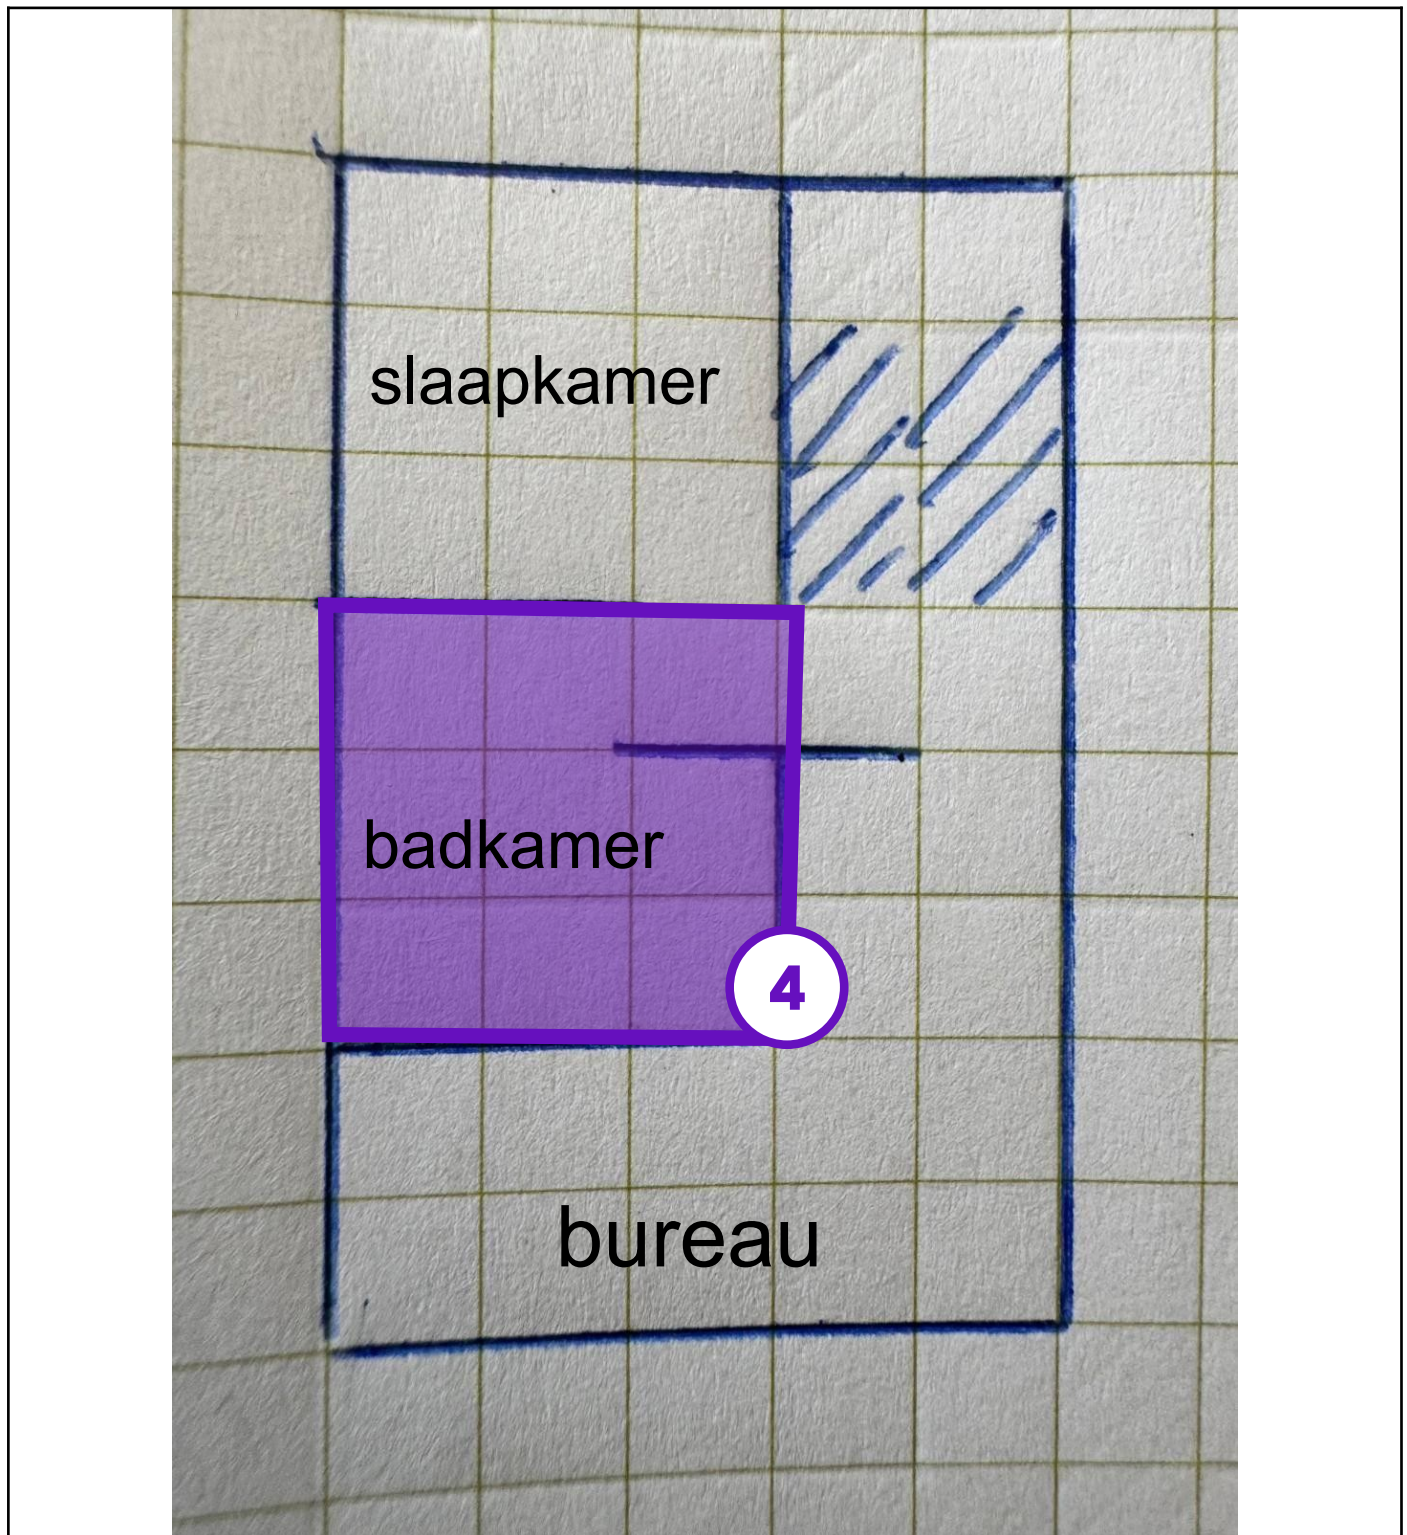
## Plan 1.11: verdieping 1

| Beschrijving | Type | Actie |
|---|---|---|
| 4. plafonds uit niet asbestverdachte materiaal | Advies | - |

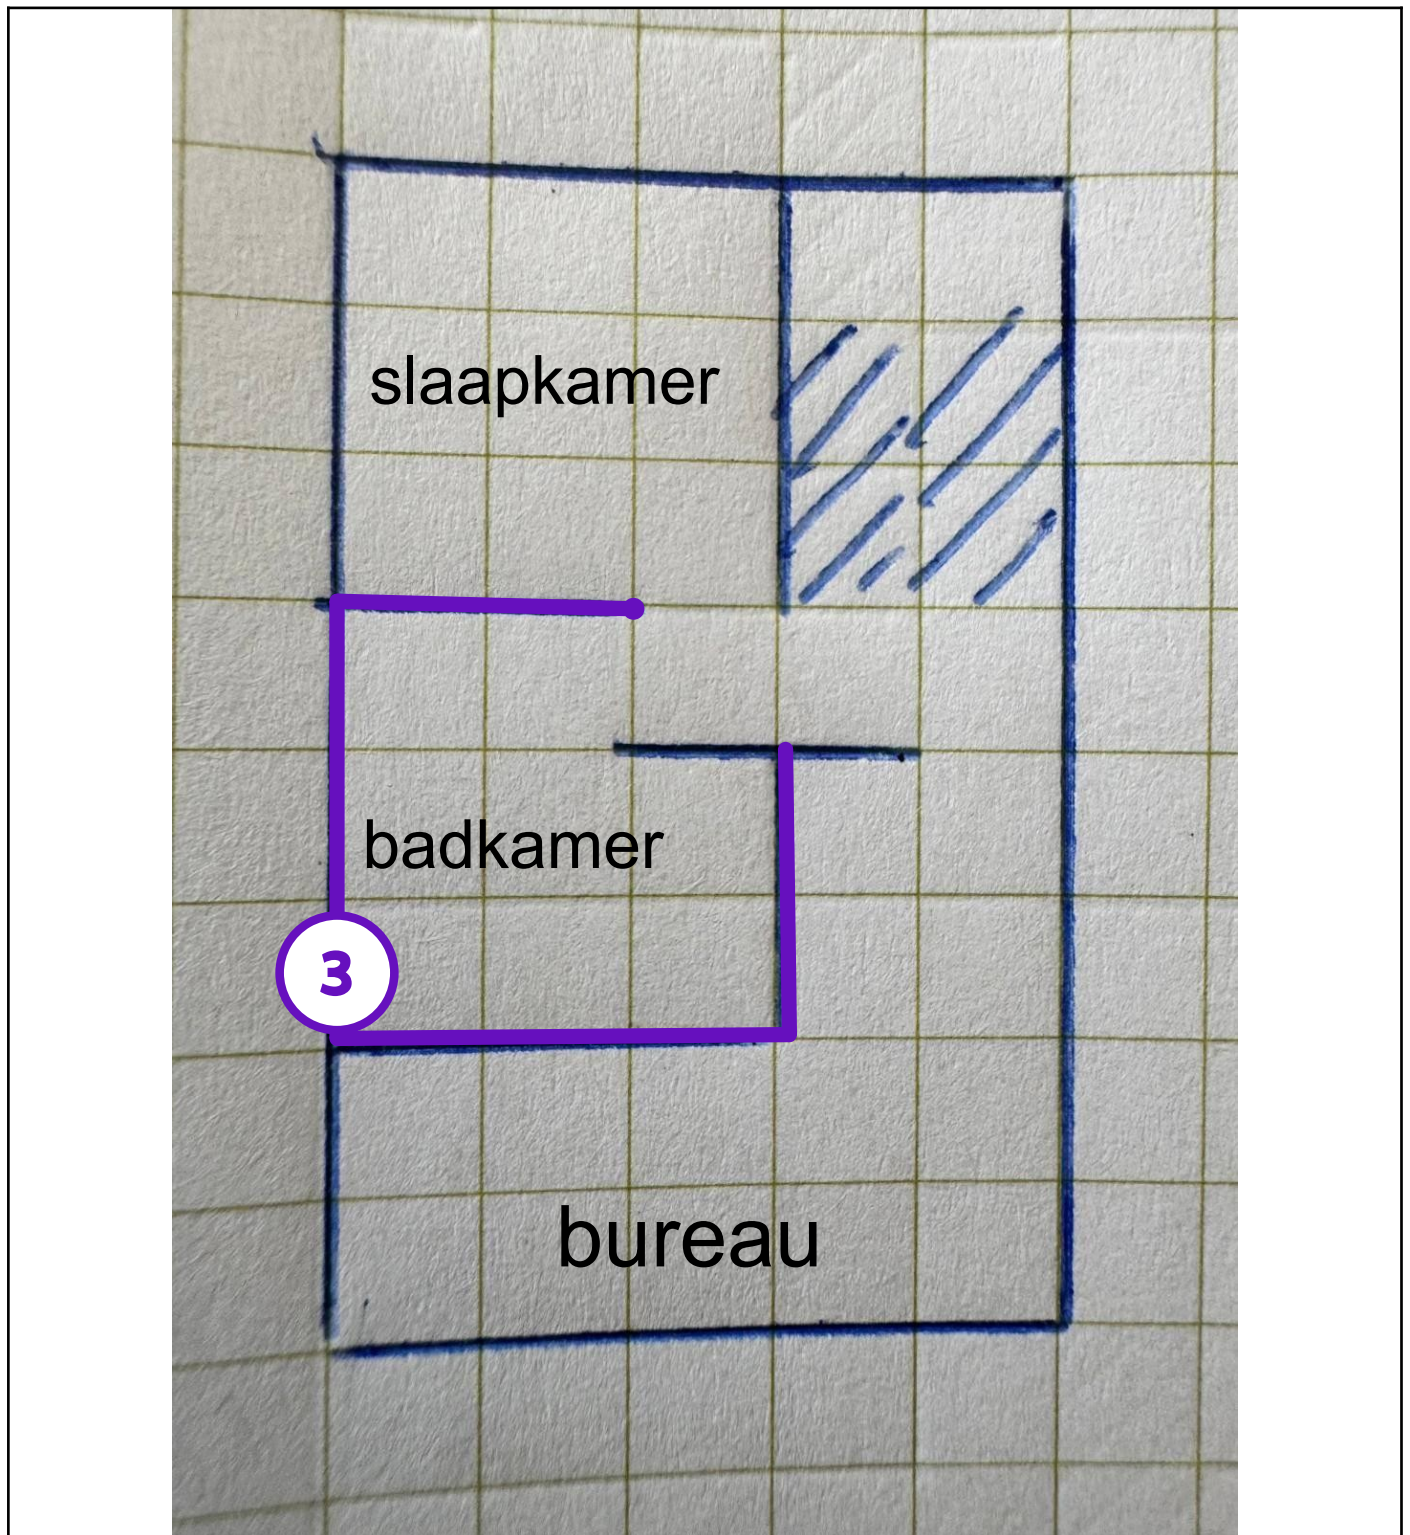
## Plan 1.12: verdieping 1

| Beschrijving | Type | Actie |
|---|---|---|
| 3. wanden uit niet asbestverdachte materiaal | Advies | - |

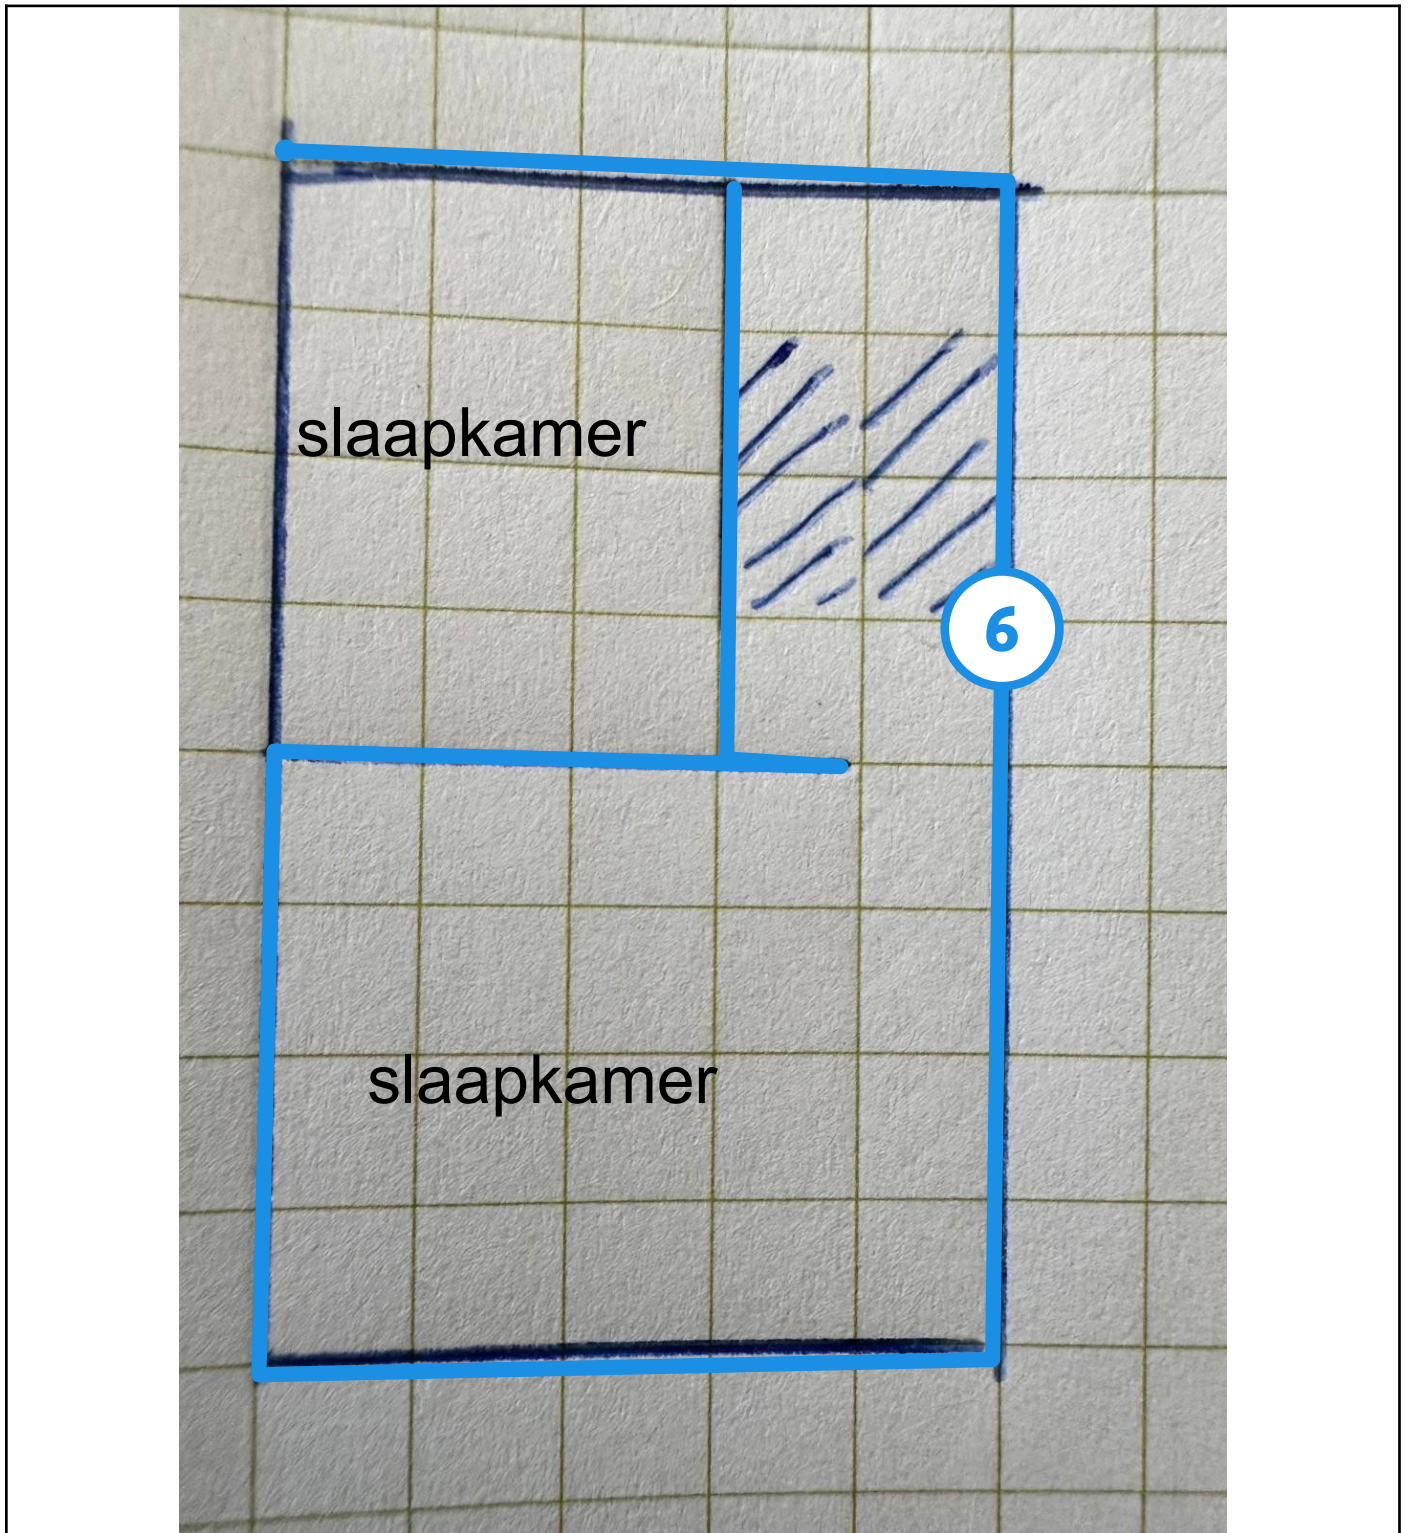
## Plan 1.14: verdieping 2

| Beschrijving | Type | Actie |
|---|---|---|
| 6. pleisterwerk muren | Geen asbest | - |

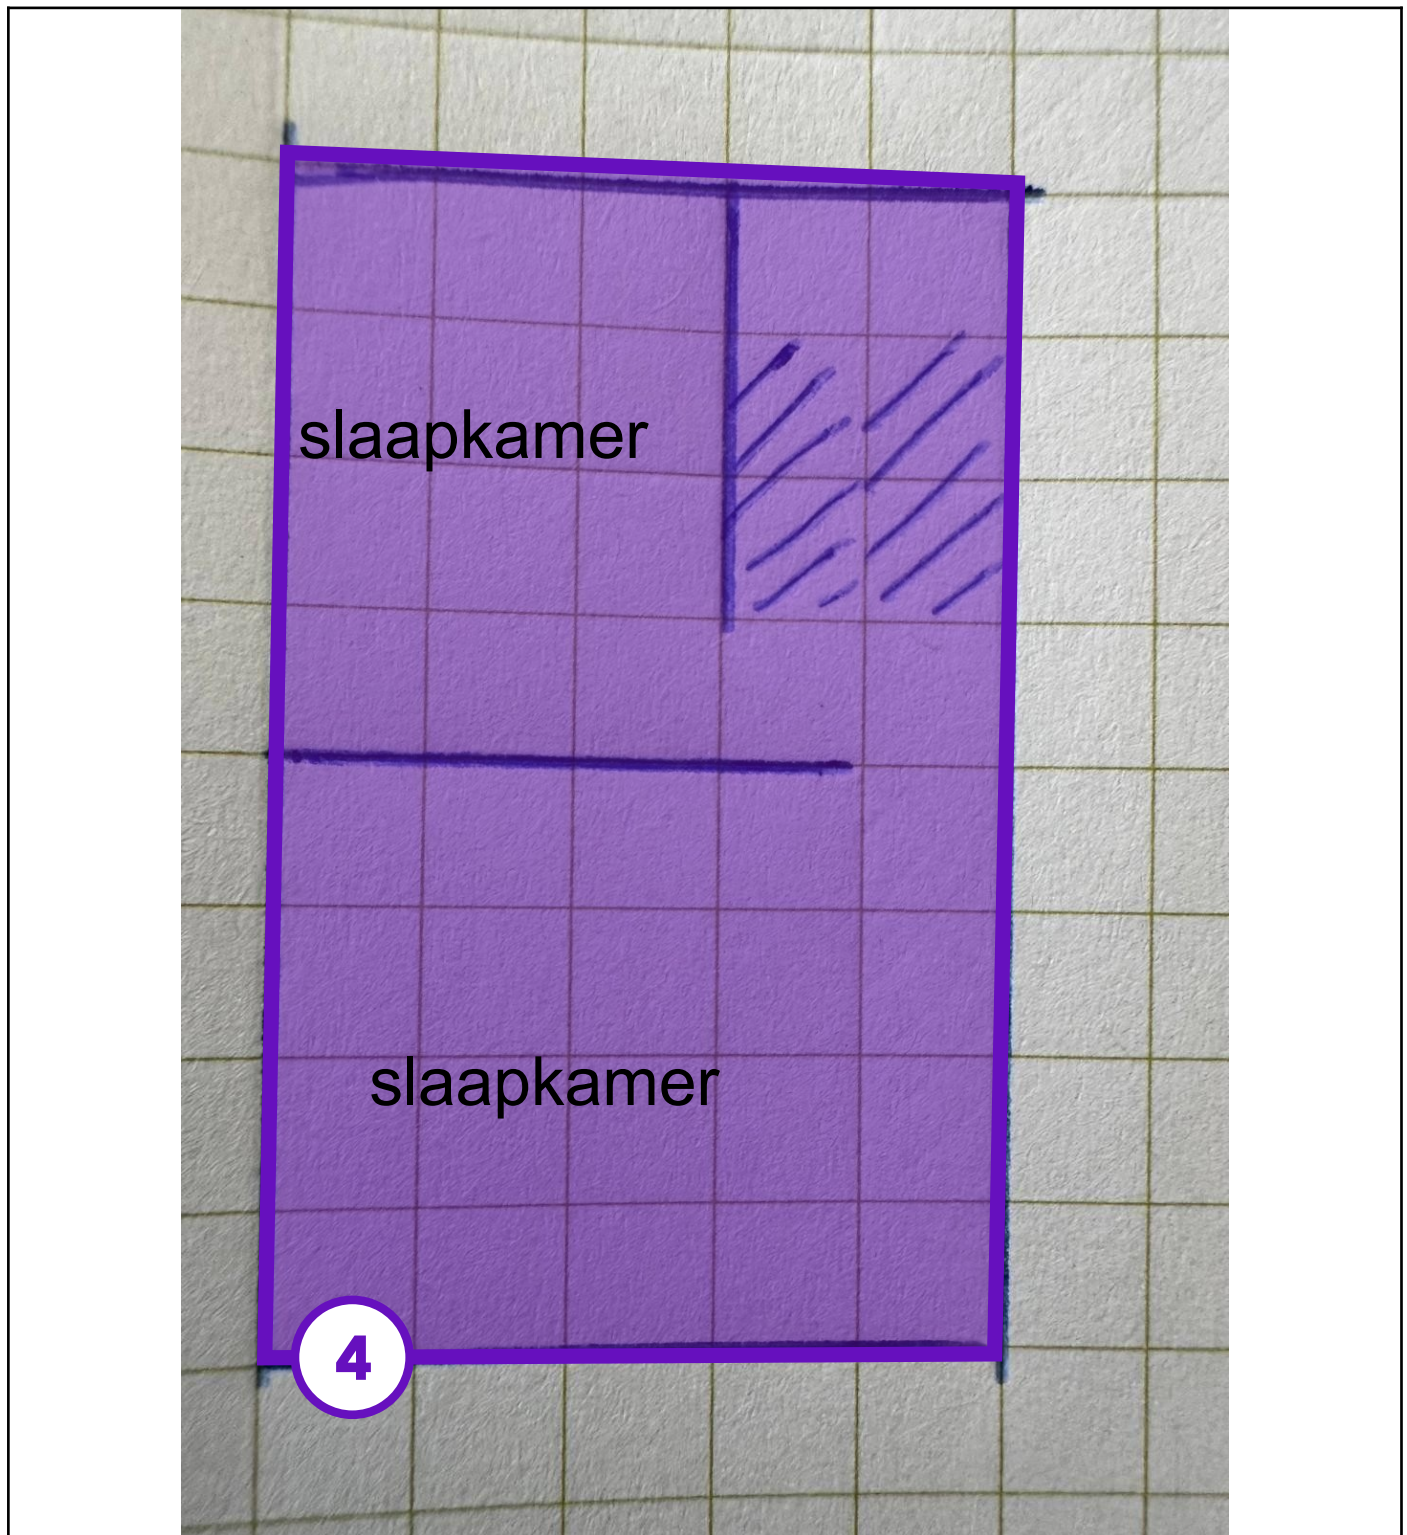
## Plan 1.15: verdieping 2

| Beschrijving | Type | Actie |
|---|---|---|
| 4. plafonds uit niet asbestverdachte materiaal | Advies | - |

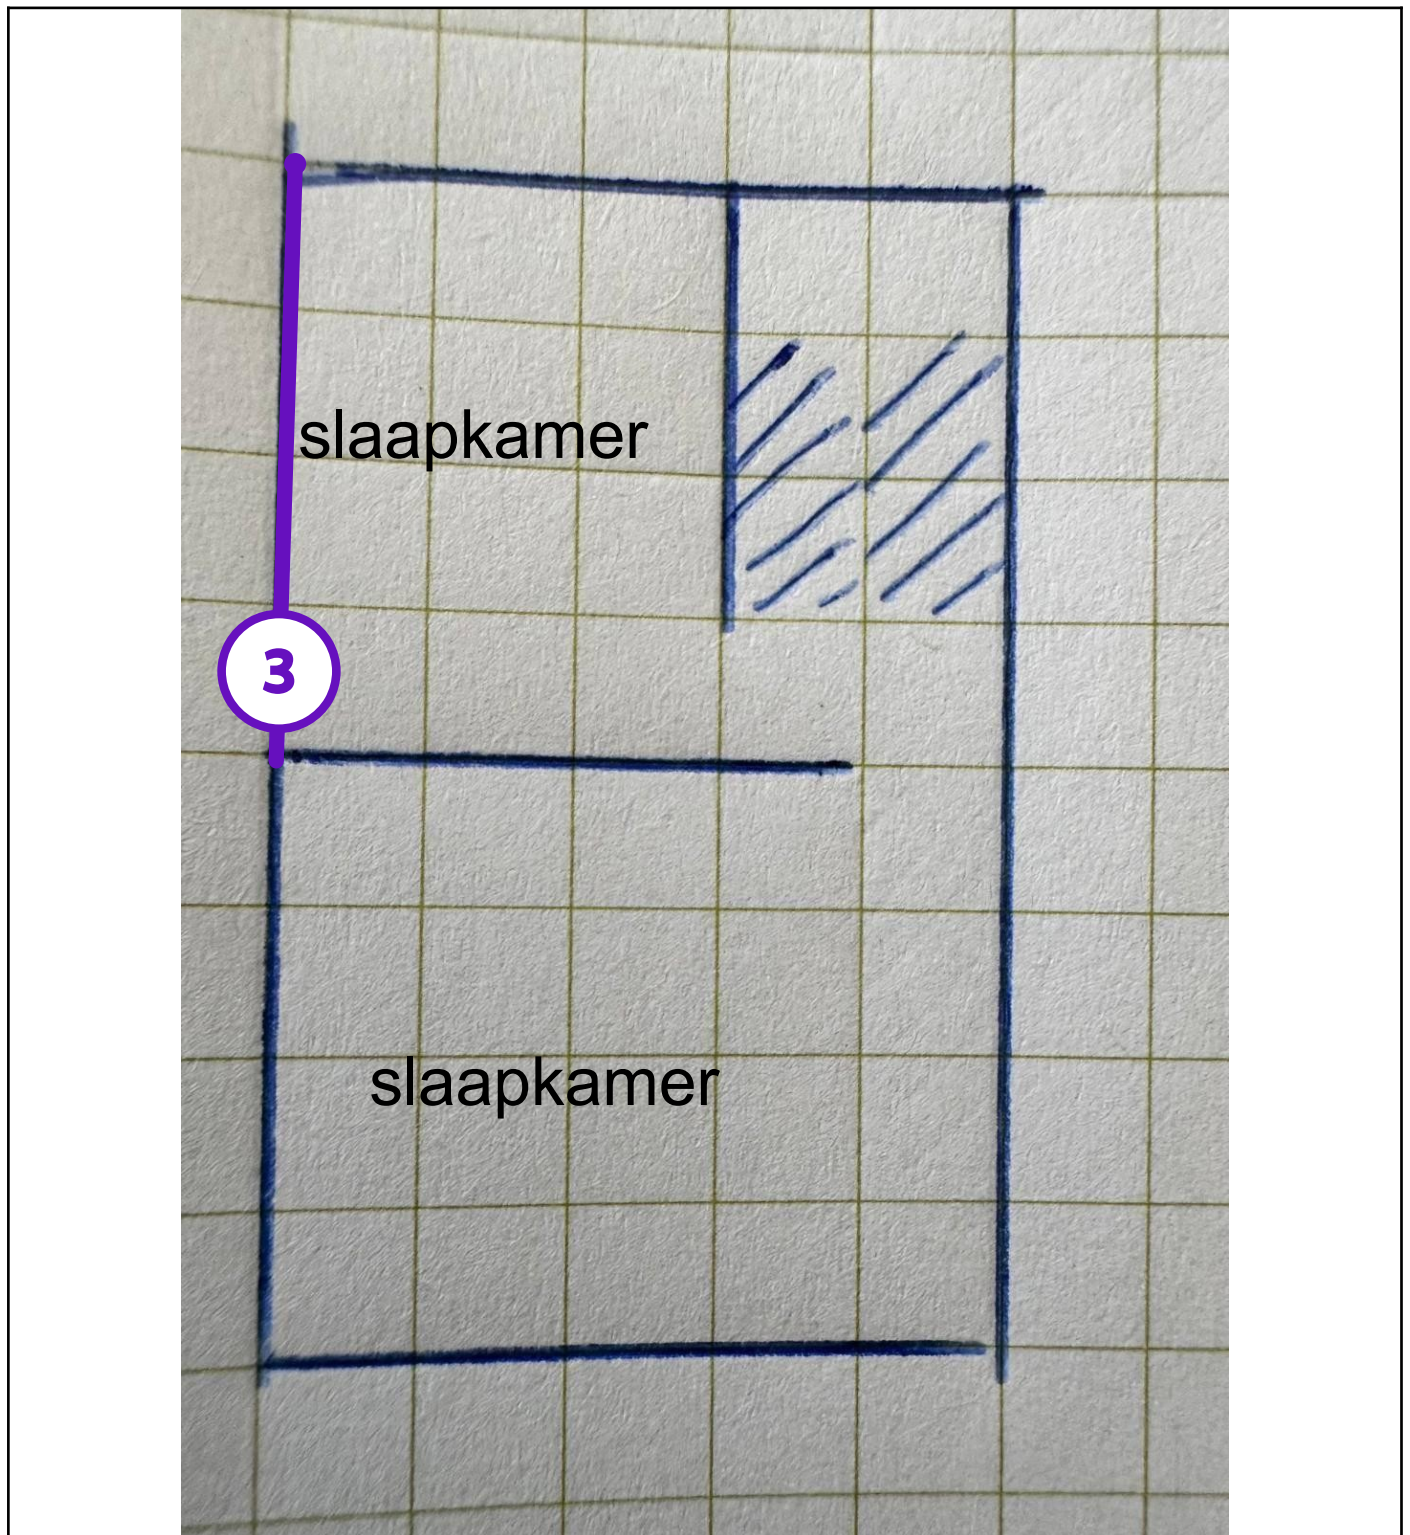
## Plan 1.16: verdieping 2

| Beschrijving | Type | Actie |
|---|---|---|
| 3. wanden uit niet asbestverdachte materiaal | Advies | - |
